1 TÉRREO - PISO E CORES  
1 : 100

LIDIA.ULHOA@SESCGO.COM.BR CONTATO: (62) 3221-0610	DESENHADO POR: Arq. Lidia Adjuto Ulhoa	Senac - Setor Aeroporto R. 31-A, 43 - St. Aeroporto, Goiânia - GO	ESCALA: Como indicado	CARIMBO DE REVISÃO DE PROJETOS			IDENTIFICAÇÃO :	VISTO:	PRANCHA:											
	UNIDADE: Senac - CEP Elias Bufaiçal	CONTEÚDO: LAYOUT TÉRREO; DEMOLIR E CONSTRUIR TÉRREO	DATA: 03/2022

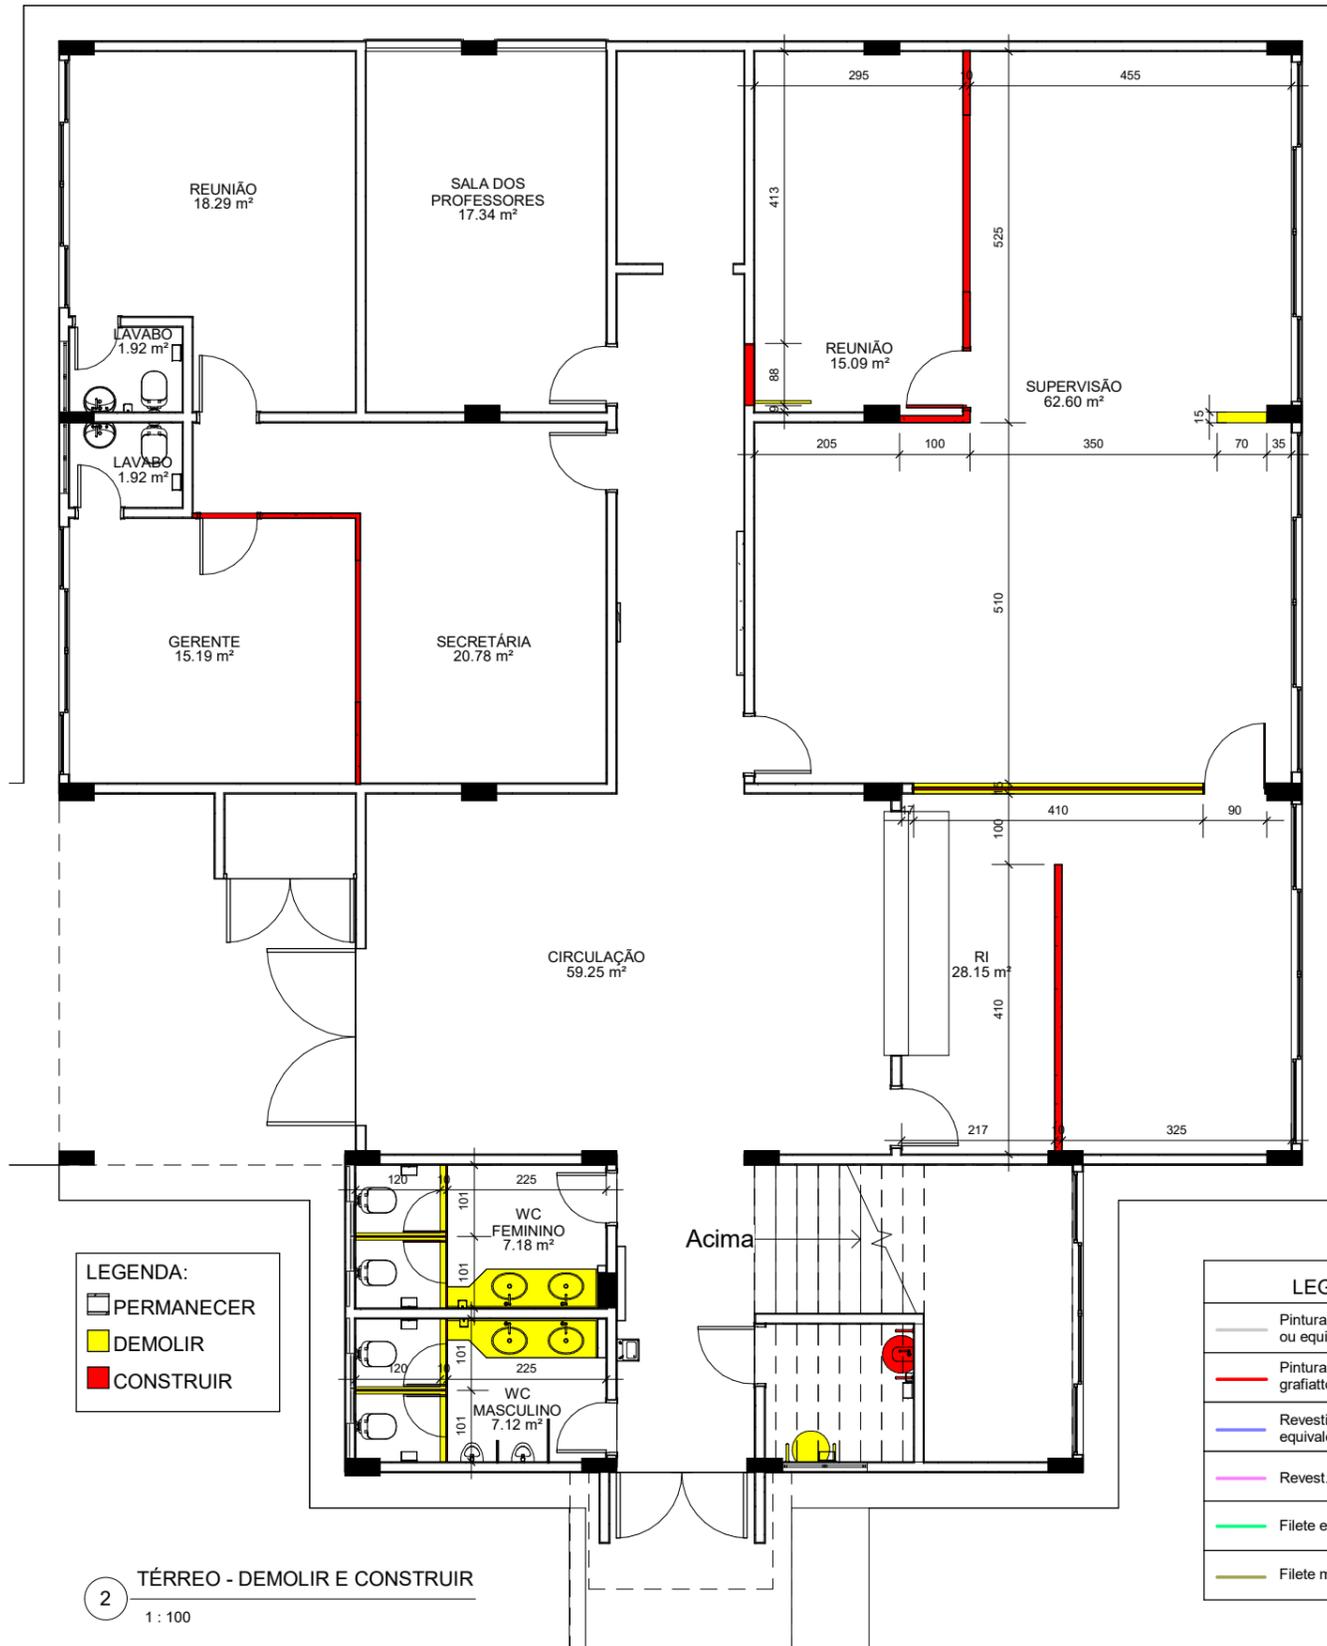
2 TÉRREO - DEMOLIR E CONSTRUIR  
1 : 100

- LEGENDA:
- PERMANECER
  - DEMOLIR
  - CONSTRUIR

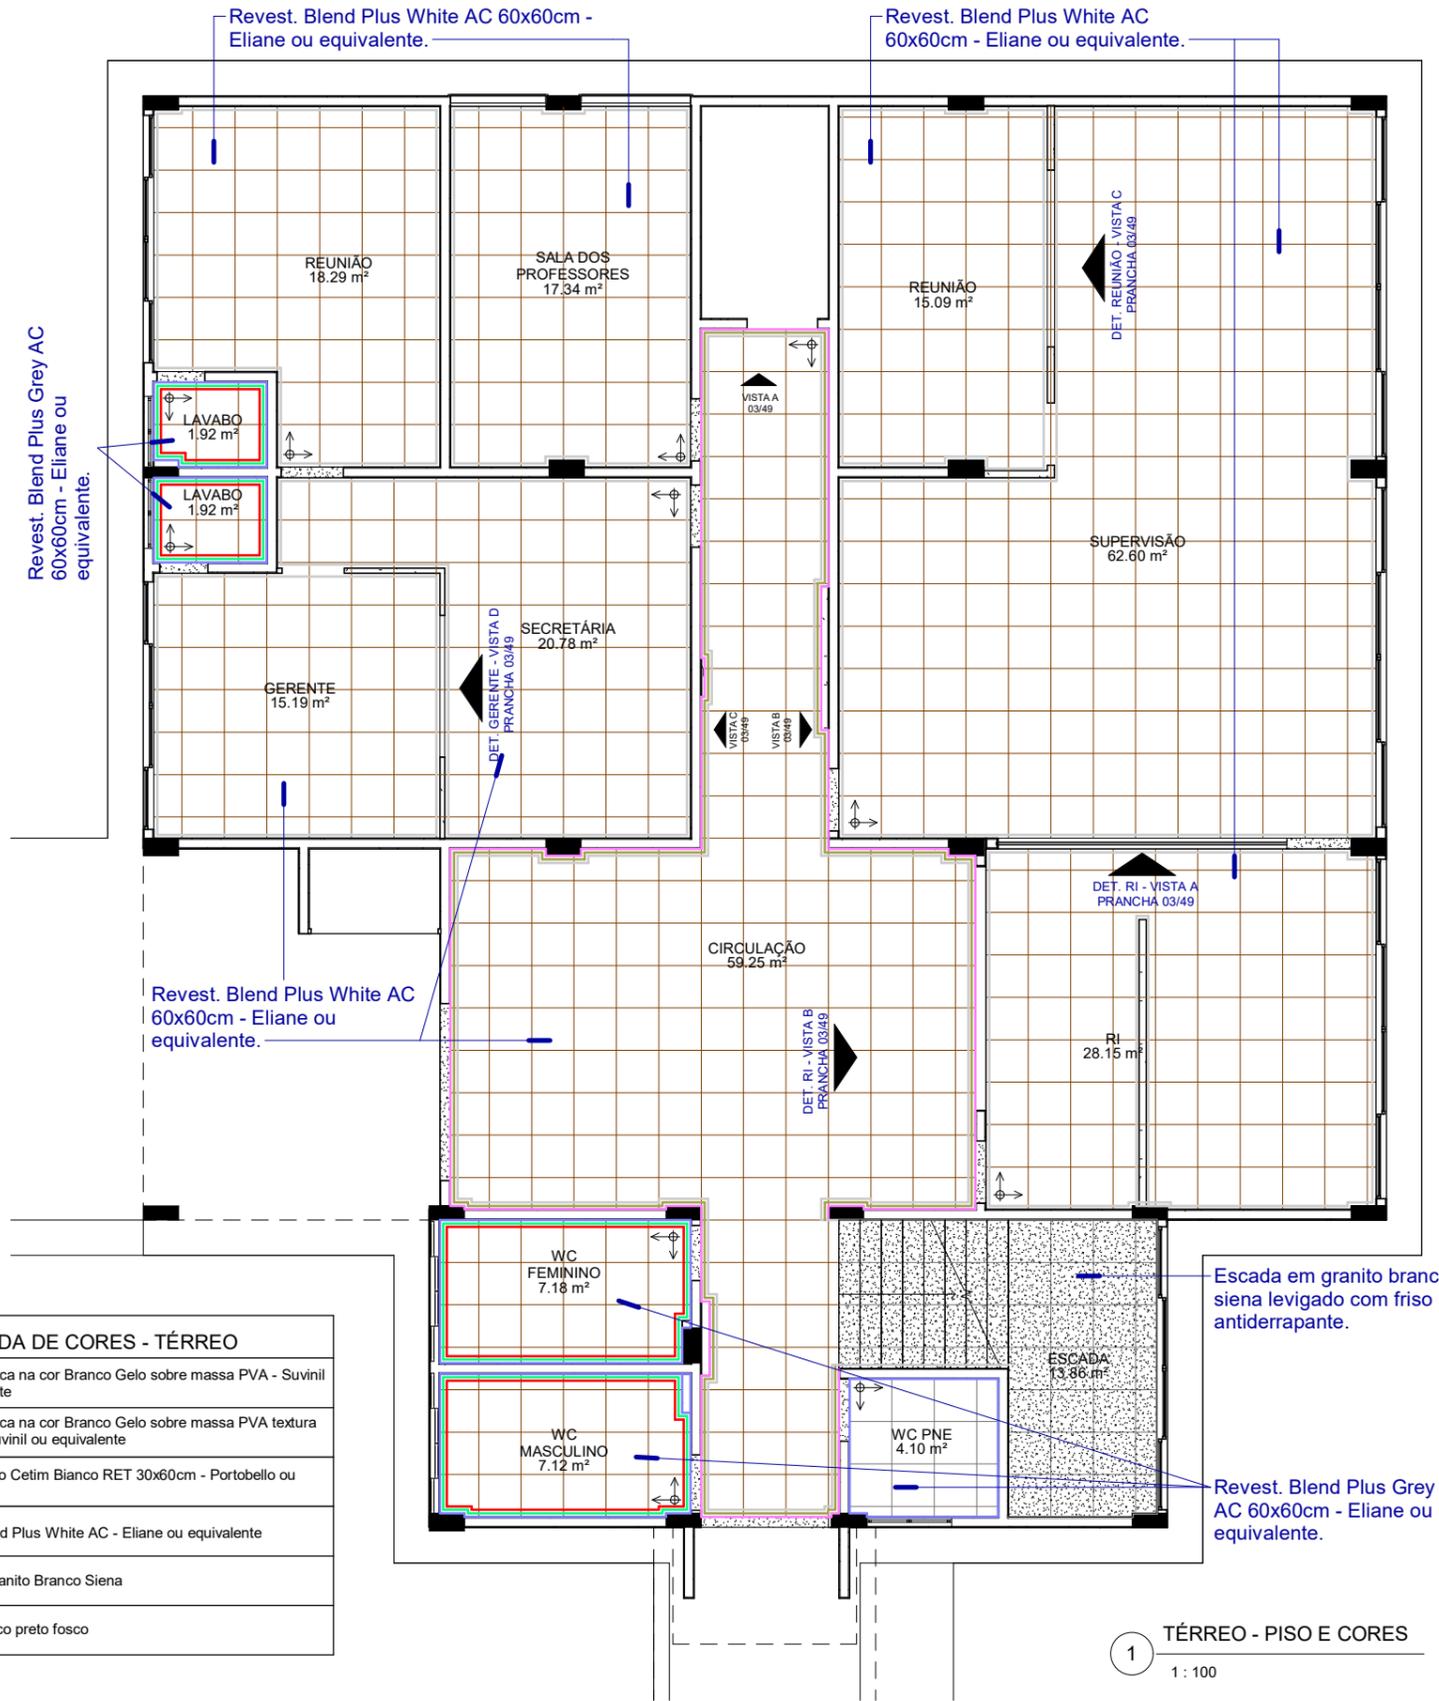
- LEGENDA DE CORES - TÉRREO
- Pintura acrílica na cor Branco Gelo sobre massa PVA - Suvinil ou equivalente
  - Pintura acrílica na cor Branco Gelo sobre massa PVA textura grafiatto - Suvinil ou equivalente
  - Revestimento Cetim Bianco RET 30x60cm - Portobello ou equivalente
  - Revest. Blend Plus White AC - Eliane ou equivalente
  - Filete em Granito Branco Siena
  - Filete metálico preto fosco

\*Todas as soleiras deverão ser em Granito Branco Siena  
\*TODAS MEDIDAS DEVERÃO SER CONFERIDAS NO LOCAL  
\*\* OS REVESTIMENTOS NAS PAREDES DEVERÃO SEGUIR O ALINHAMENTO DO PISO

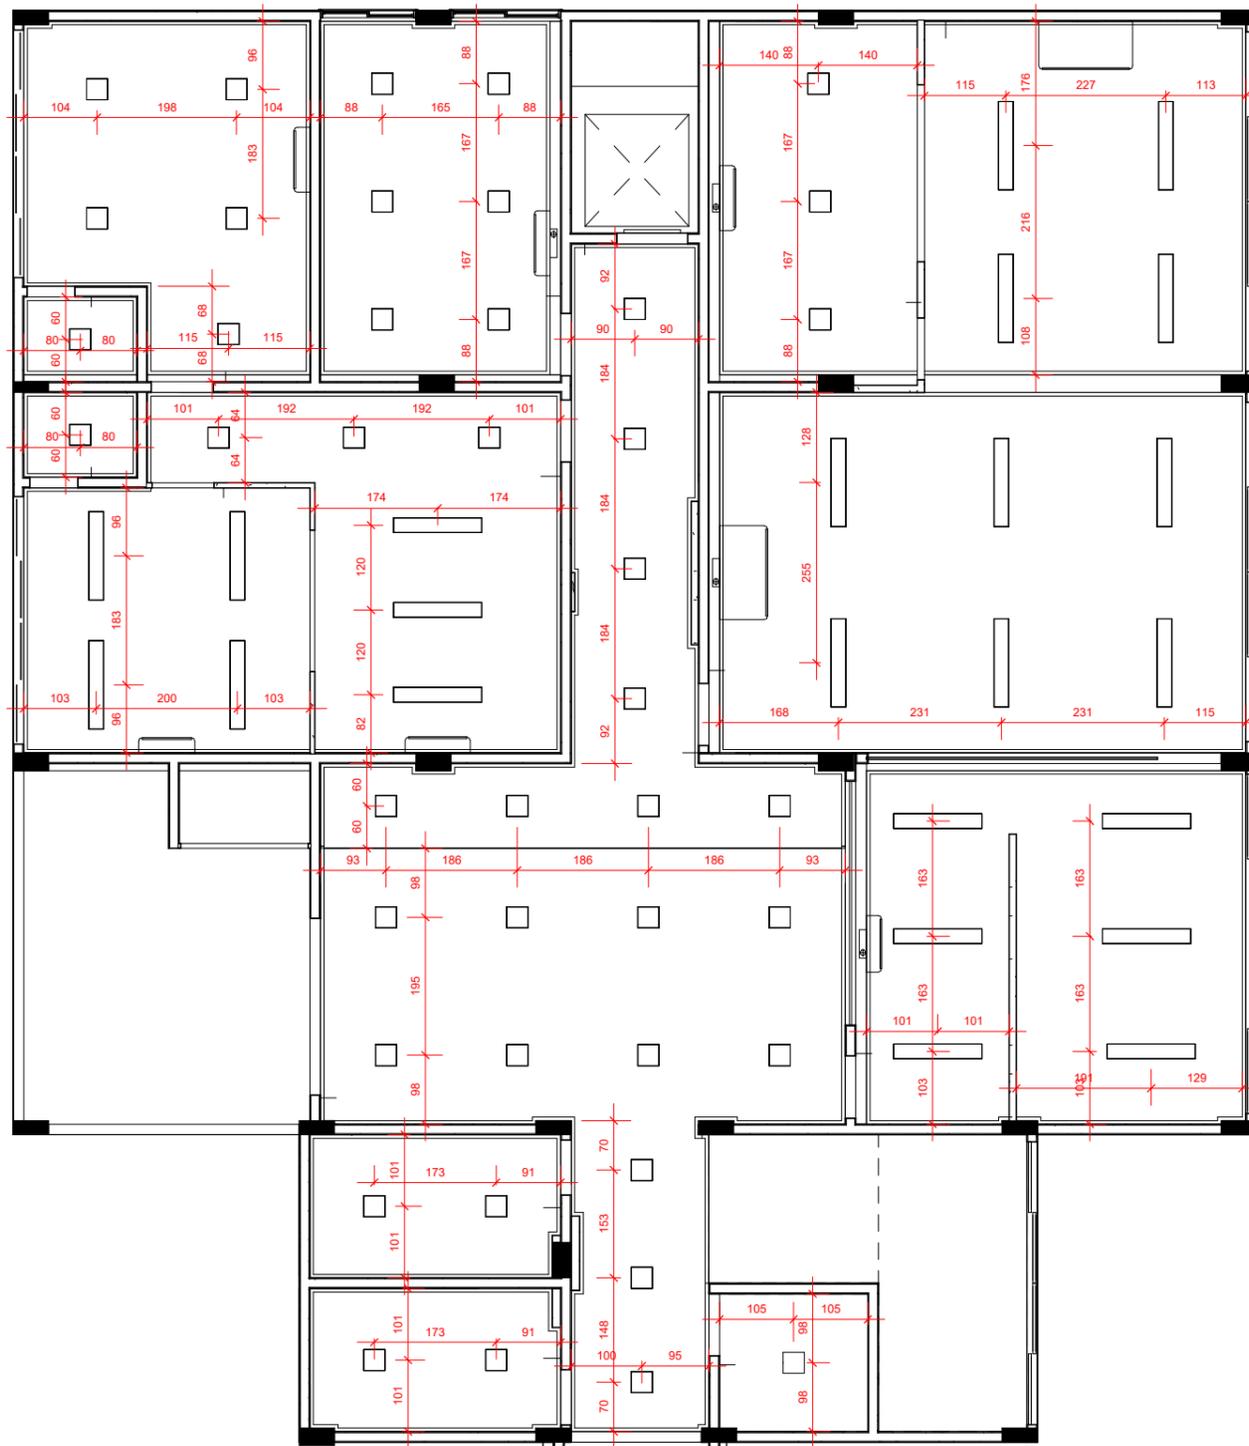
1 TÉRREO - LUMINOTÉCNICO  
1 : 100

LEGENDA LUMINÁRIAS		QUANTIDADE
		Todos pavimentos
	Luminária de embutir LED dowlight redonda r=165mm - Ref. EF80-E1000830FB - Lumicenter ou equivalente	41 unidades
	Luminária de embutir LED dowlight 300x300mm - Ref. EF75-E2000840 - Lumicenter ou equivalente	122 unidades
	Luminária de sobrepor LED dowlight 60x560mm - Ref. LLN01-S0800830 - Lumicenter ou equivalente	19 unidades
	Luminária de embutir LED 20x1249mm - Ref. LAN05-E3500830 - Lumicenter ou equivalente	350 unidades
	Arandela de sobrepor - Ref. AR09-S1E27 - Lumicenter ou equivalente	5 unidades

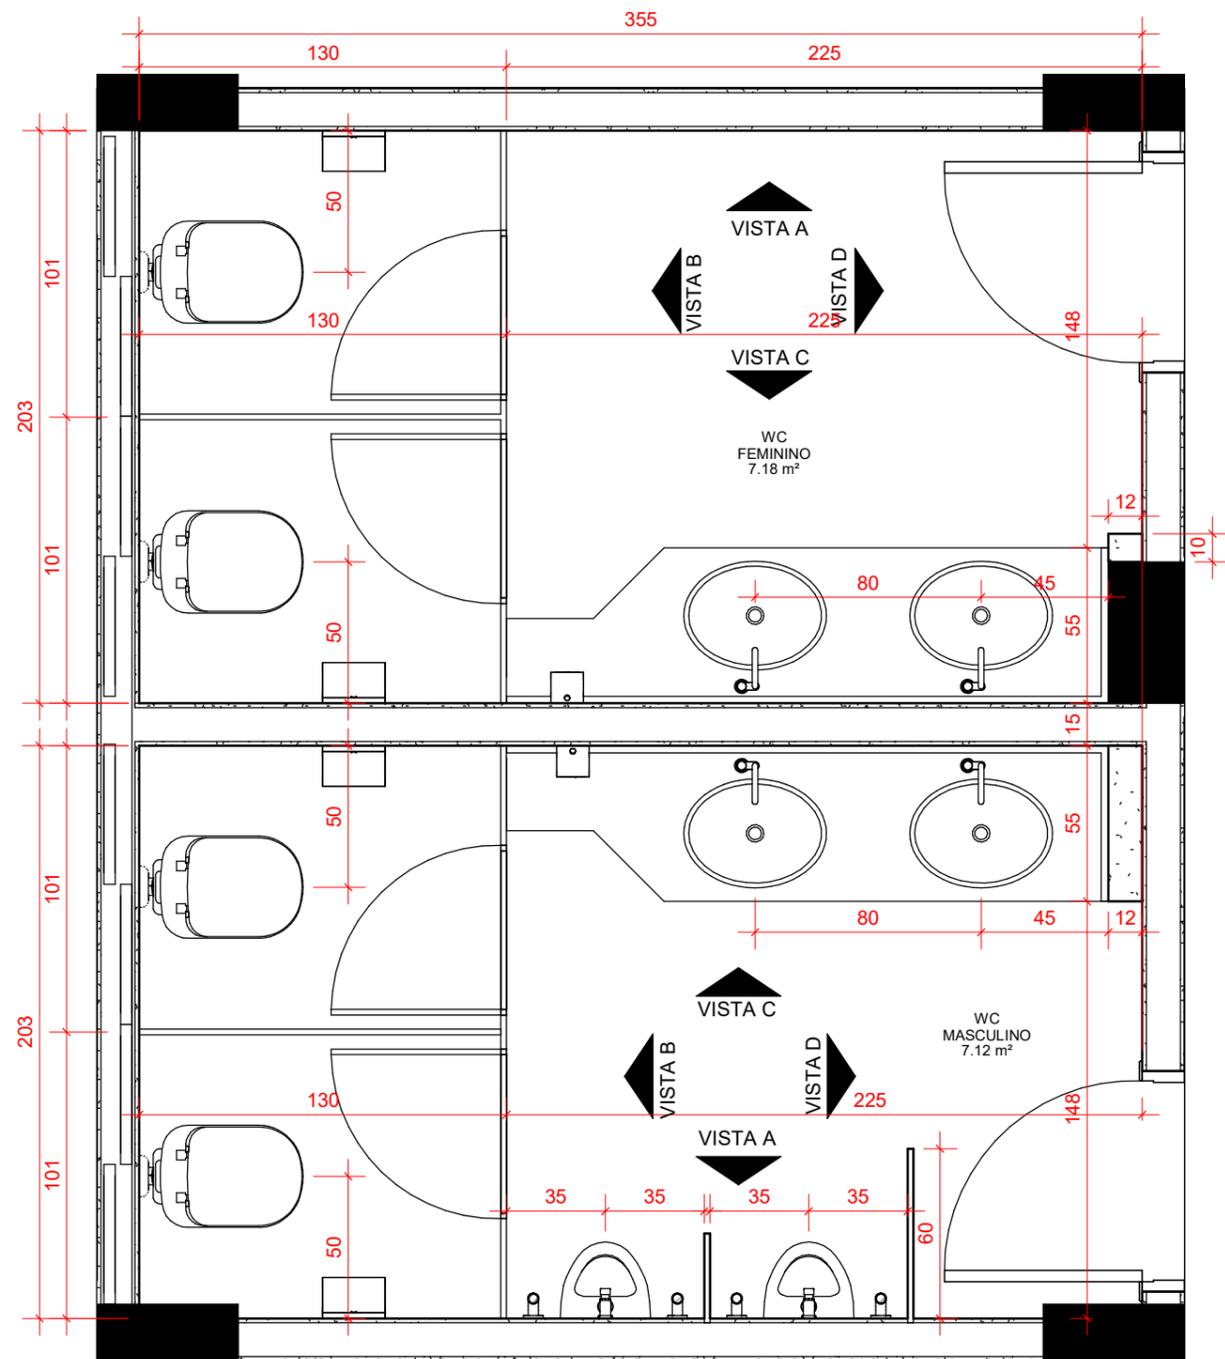
1 TÉRREO - DET. WC FEM./MASC. - LAYOUT  
1 : 25

Revest. Blend Plus White AC 60x60cm - Eliane ou equivalente.

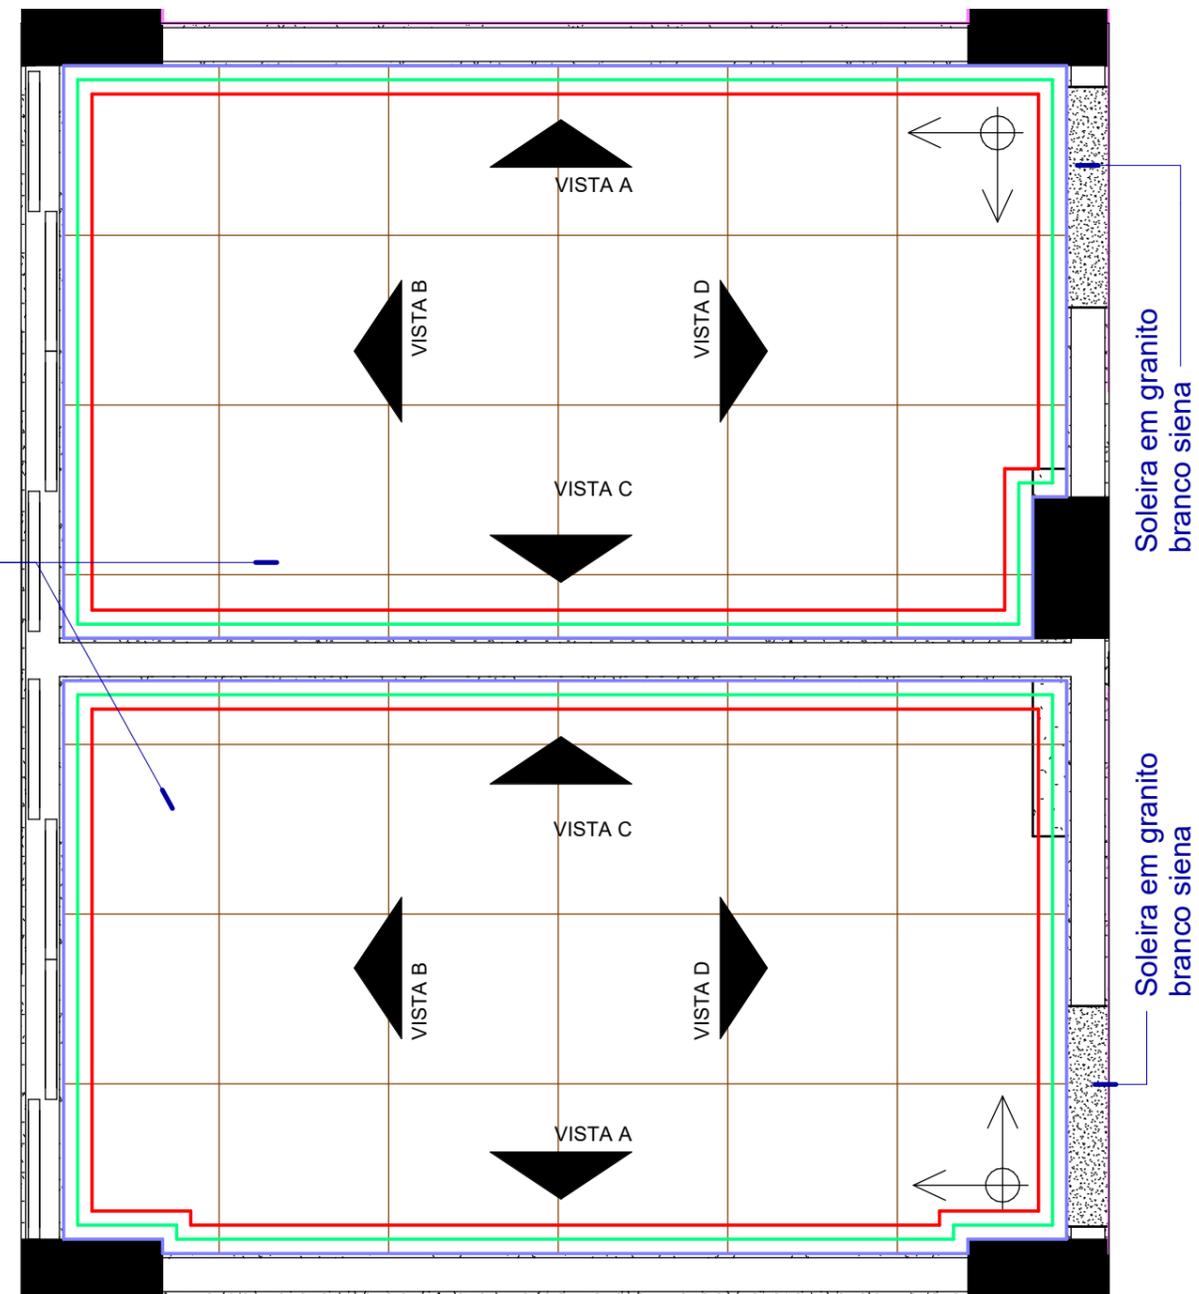
2 TÉRREO - DET. WC FEM./MASC. - PISO E CORES  
1 : 25

LEGENDA DE CORES:	
	Pintura acrílica na cor Branco Gelo sobre massa PVA textura grafiato - Suvinil ou equivalente
	Revestimento Cetim Branco RET 30x60cm - Portobello
	Filete em Granito Branco Siena

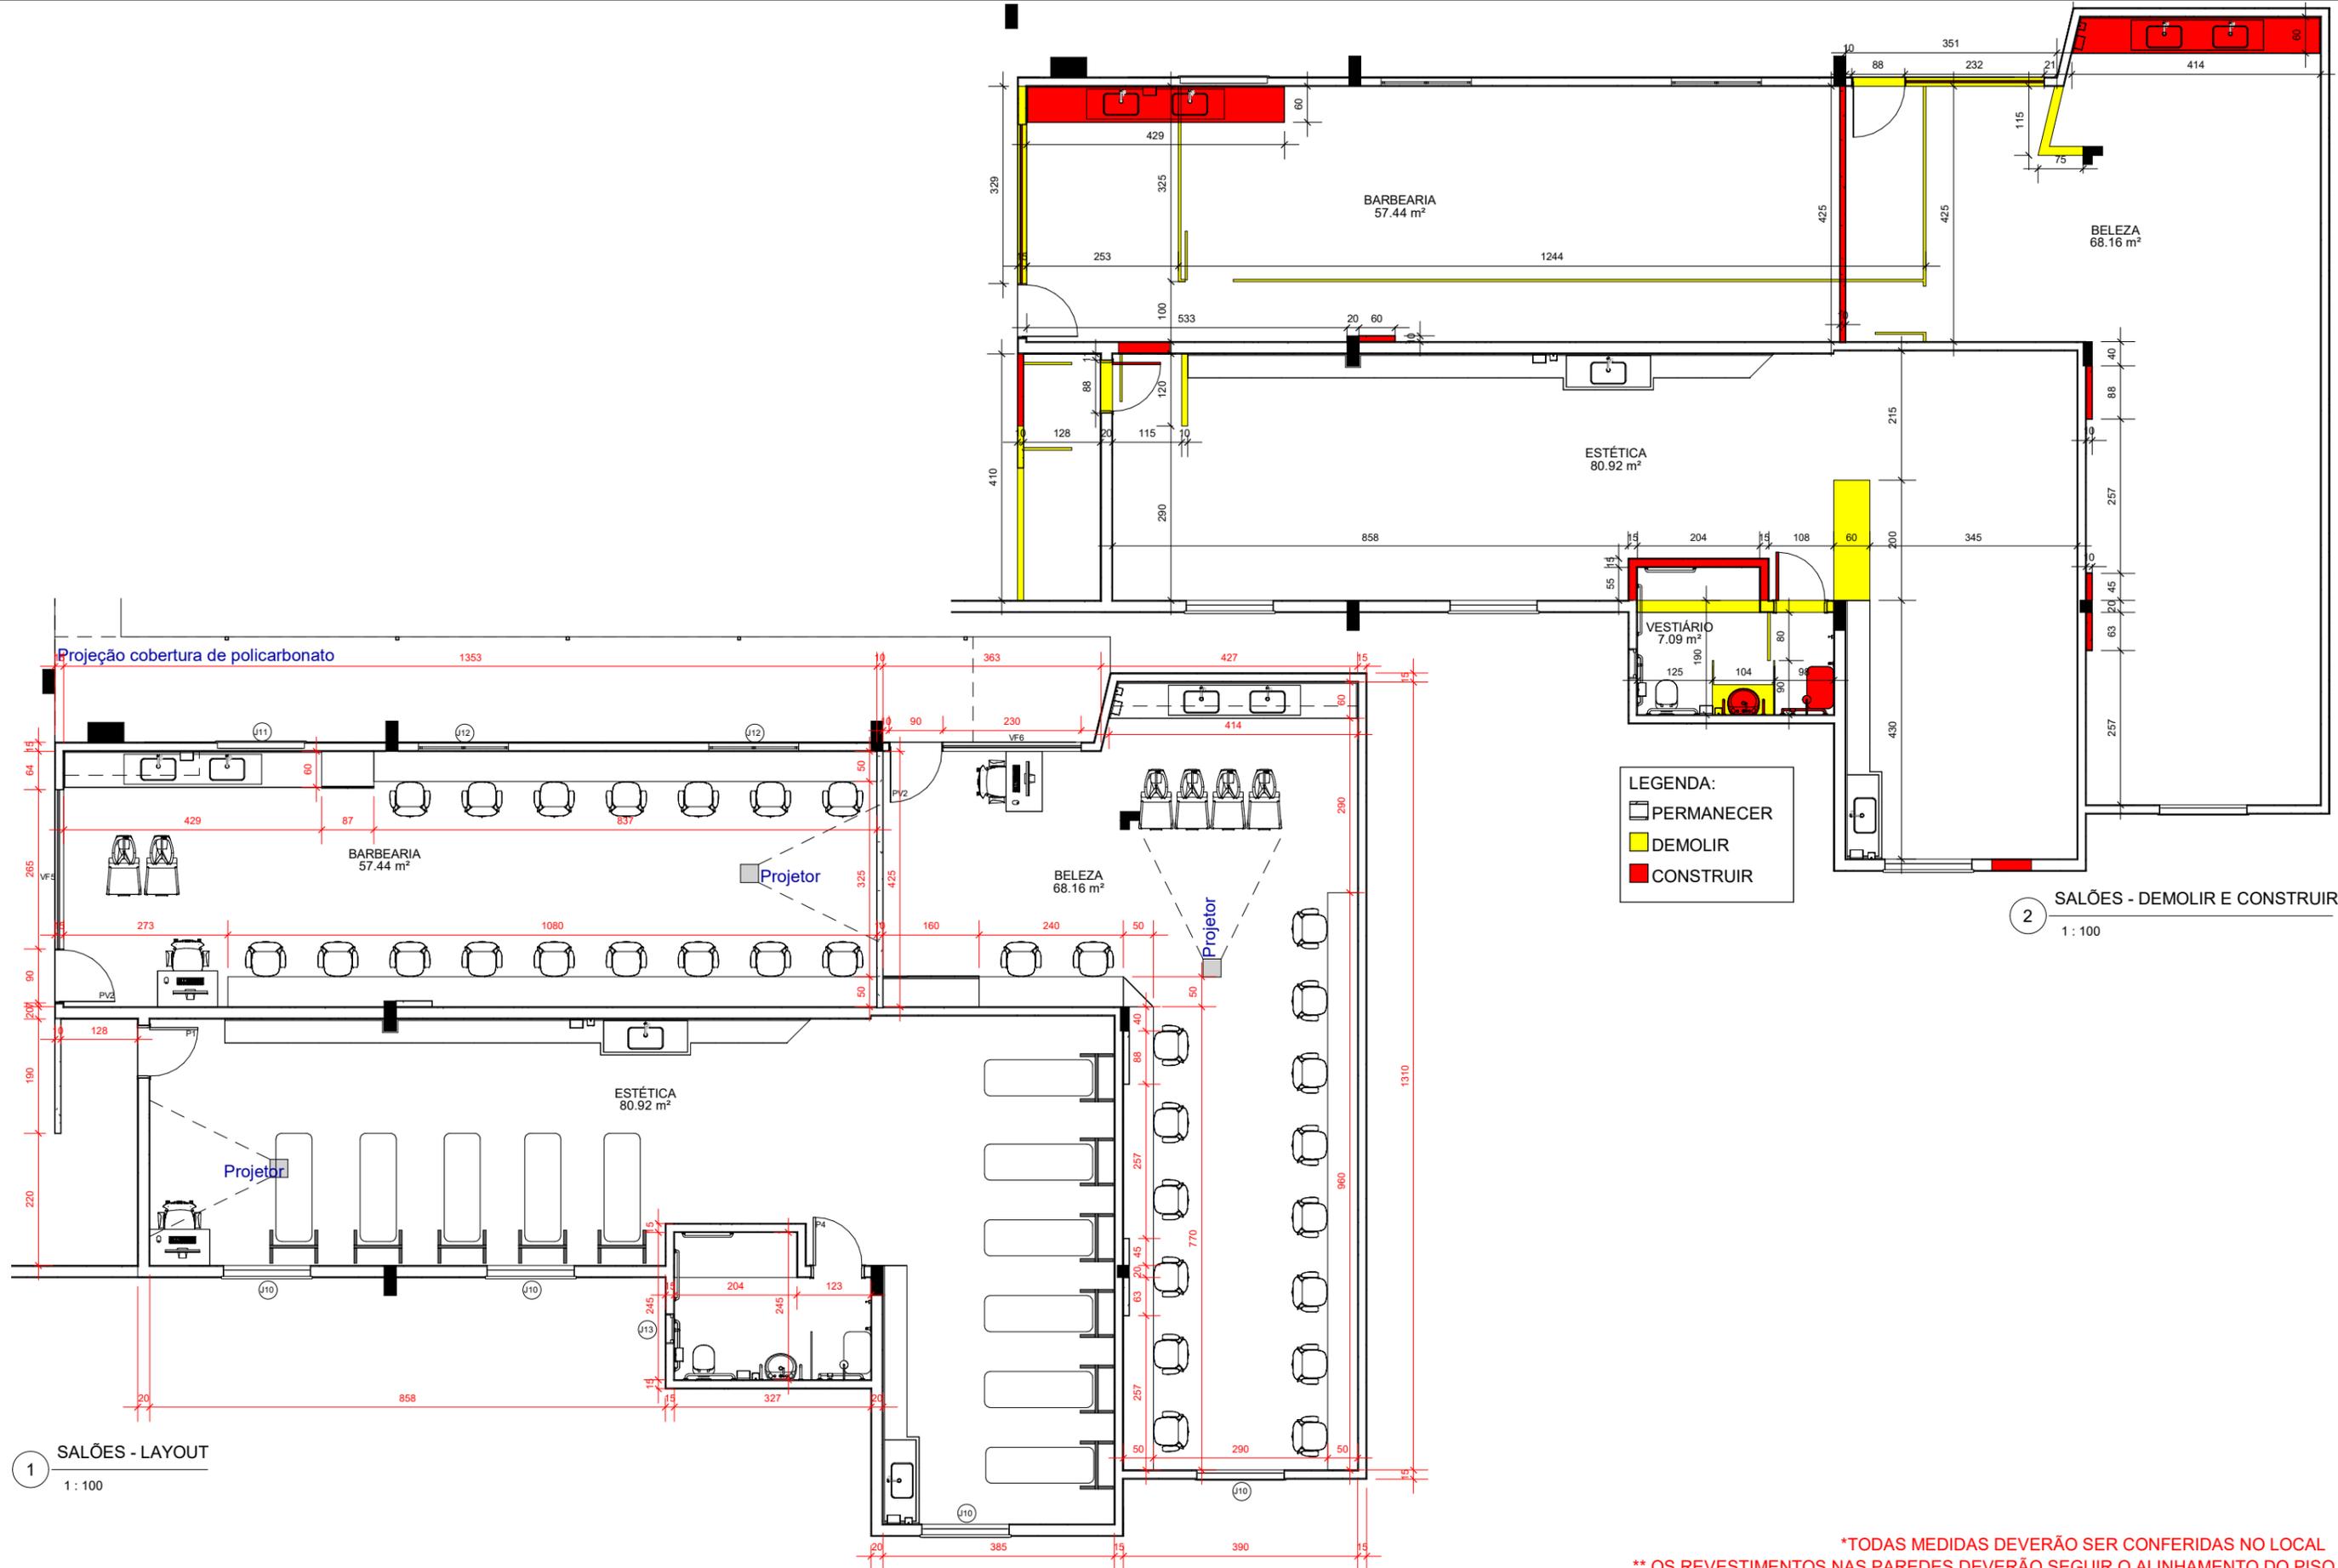
1 SALÕES - LAYOUT  
1 : 100

2 SALÕES - DEMOLIR E CONSTRUIR  
1 : 100

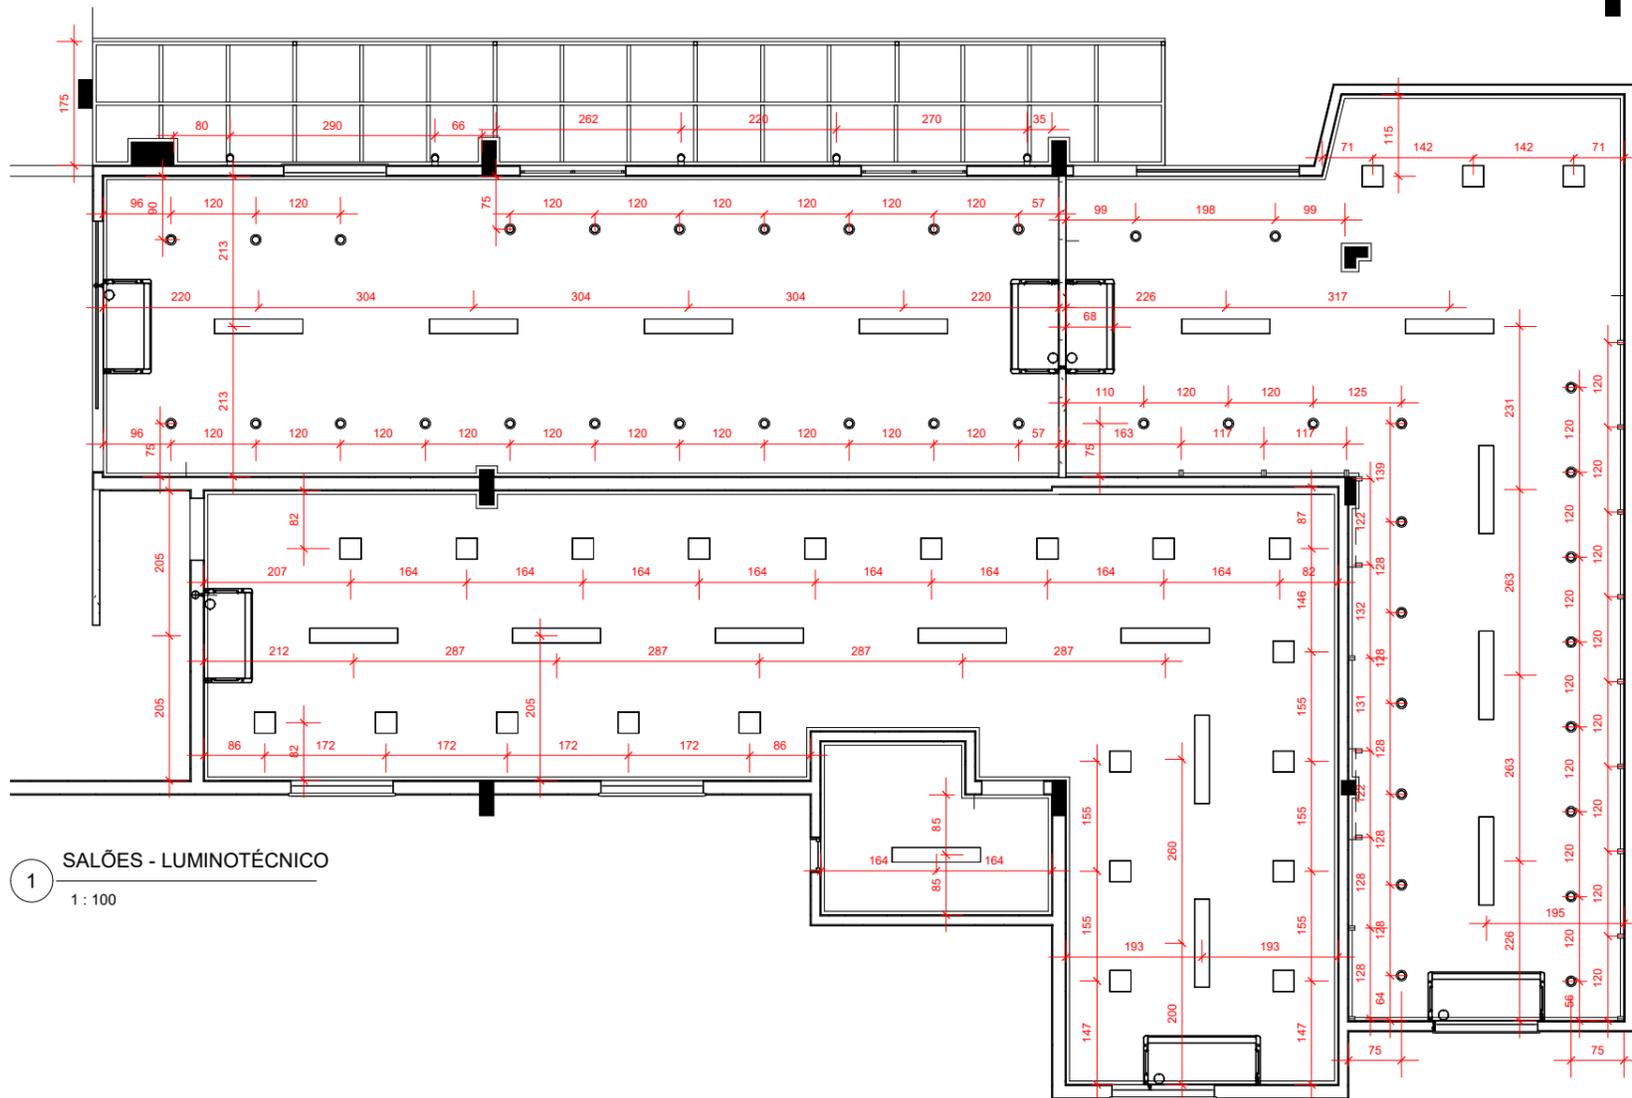
1 SALÕES - LUMINOTÉCNICO  
1 : 100

LEGENDA LUMINÁRIAS		QUANTIDADE
	Luminária de embutir LED dowlight redonda r=165mm - Ref. EF80-E1000830FB - Lumicer ou equivalente	41 unidades
	Luminária de embutir LED dowlight 300x300mm - Ref. EF75-E2000840 - Lumicer ou equivalente	122 unidades
	Luminária de sobrepor LED dowlight 60x560mm - Ref. LLN01-S0800830 - Lumicer ou equivalente	19 unidades
	Luminária de embutir LED 20x1249mm - Ref. LAN05-E3500830 - Lumicer ou equivalente	350 unidades
	Arandela de sobrepor - Ref. AR09-S1E27 - Lumicer ou equivalente	5 unidades

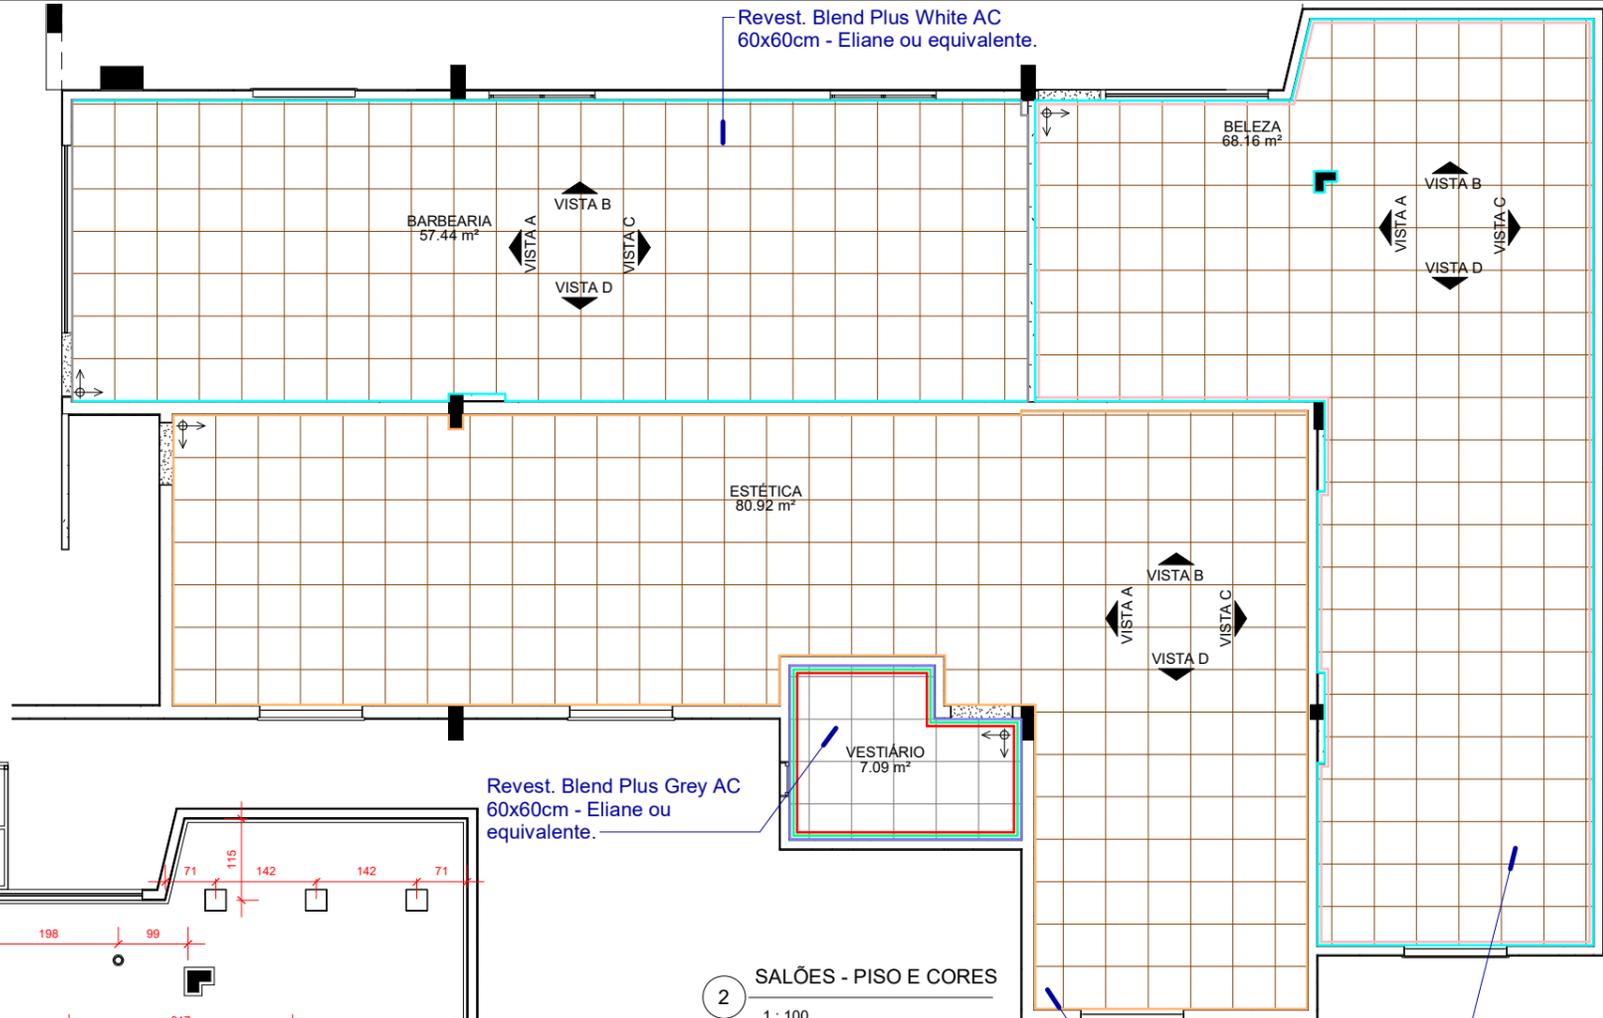
2 SALÕES - PISO E CORES  
1 : 100

Revest. Blend Plus Grey AC 60x60cm - Eliane ou equivalente.

Revest. Blend Plus White AC 60x60cm - Eliane ou equivalente.

\*Todas as soleiras deverão ser em Granito Branco Siena

LEGENDA DE CORES - SALÕES	
	Pintura com efeito Cimento Queimado, cor "Dia de Chuva" - Suvnil ou equivalente
	Pintura acrílica na cor "Patativa" acabamento acetinado - R385 - Suvnil ou equivalente
	Pintura acrílica na cor "Meia Luz" acabamento acetinado - D237 - Suvnil ou equivalente
	Pintura acrílica na cor "Broto de feijão" acabamento acetinado - B165 - Suvnil ou equivalente

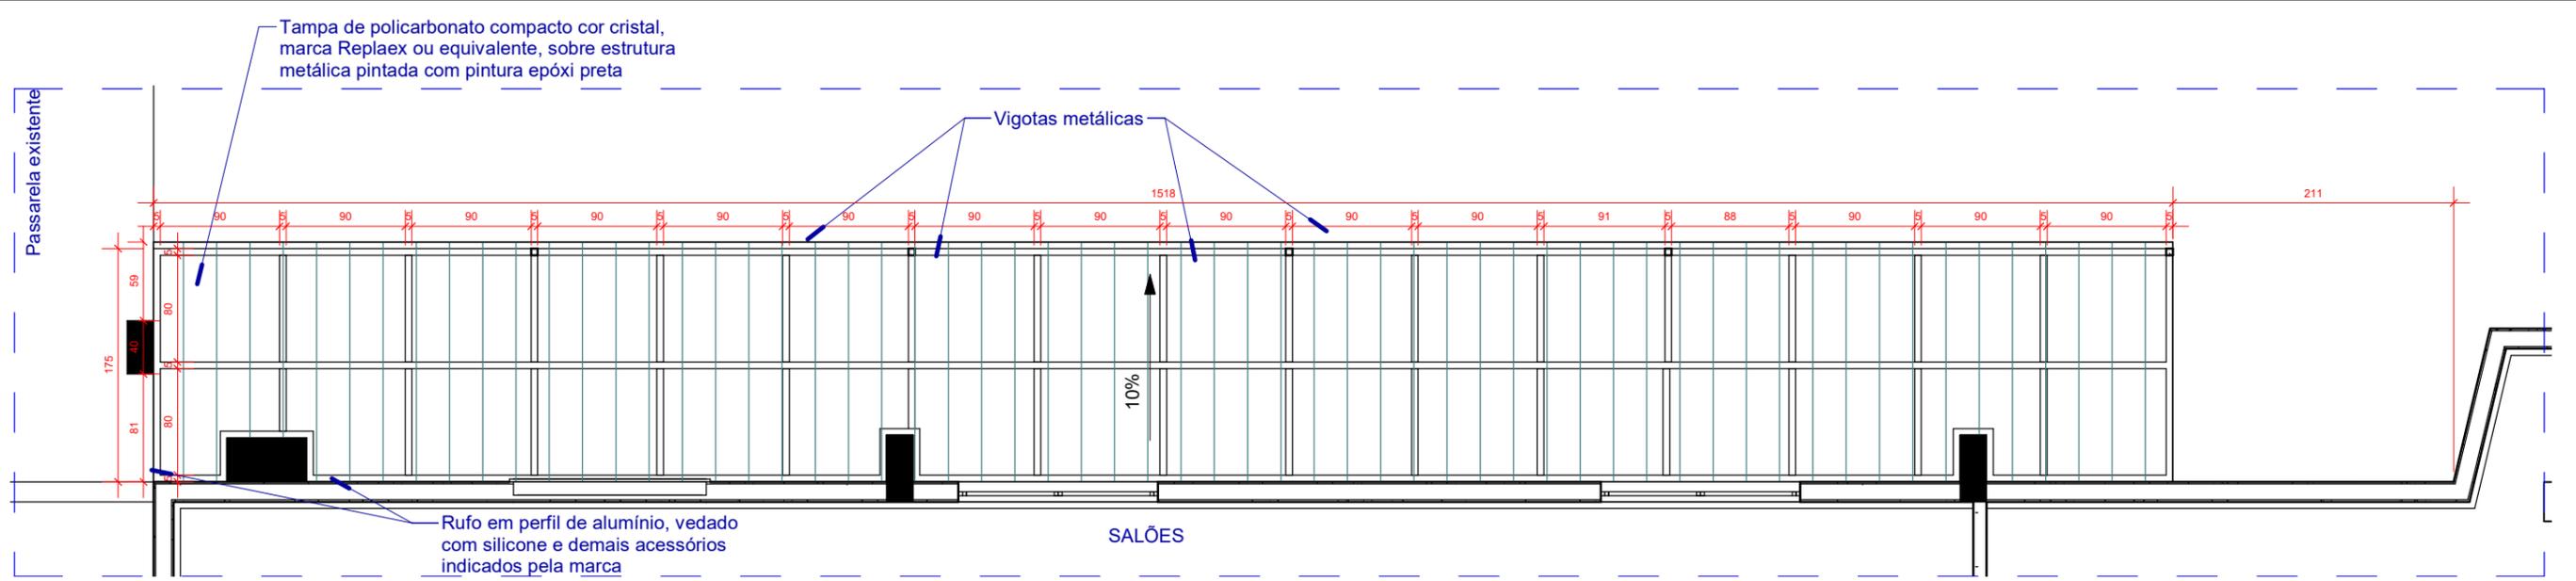
1 PLANTA COBERTURA DE POLICABORNATO

Deverá ser fornecido uma cobertura em policarbonato para passarela de dimensões 15,18 m x 1,75 m, totalizando 26,56 m<sup>2</sup> de área de projeção. A estrutura deverá ser fornecida por completo, ou seja, fundações, pilares, vigas, elementos de cobertura, etc.. Esta deverá ser entregue com pintura epóxi preta anticorrosiva compatível com as características do microclima do local (temperatura e umidade altas). O elemento de cobertura deverá ser em policarbonato compacto 10 mm na cor cristal. Os perfis estruturais deverão ser em estrutura metálica, com seus pilares de dimensões 100 mm x 100 mm e vigas de 80 mm x 40 mm. Estas dimensões são orientativas, cabendo à contratada a verificação da capacidade suporte destes elementos através de cálculo estrutural. A estrutura deverá ter até 5 pilares. A cobertura deverá ter pé direito livre de 2,70 m no ponto mais alto. A declividade do telhado deverá ter 10% de inclinação, atendendo aos requisitos de escoamento de água e autolimpeza; caso estes parâmetros não sejam atendidos com a declividade sugerida, a contratada deverá sugerir que a altura da cumeeira seja aumentada. A estrutura deverá ser estruturada na passarela existente e na viga dos salões.

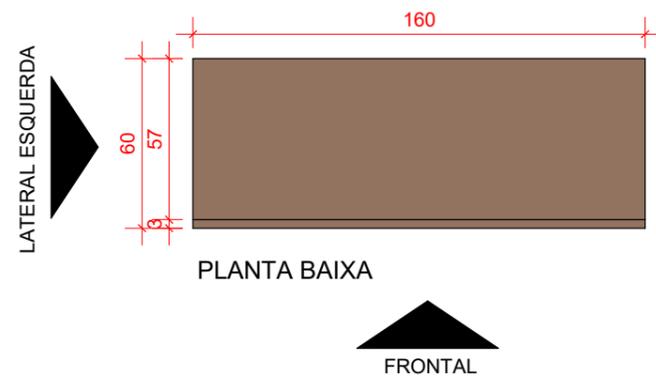
Armários sendo nichos e tamponamentos em MDF 25mm na cor Carvalho Avelã - Duratex ou equivalente, caixas internas e portas de abrir em MDF 18mm Carvalho Avelã - Duratex ou equivalente, com puxador perfil G em alumínio. Fundo dos armários em MDF 6mm na cor Carvalho Avelã - Duratex ou equivalente.

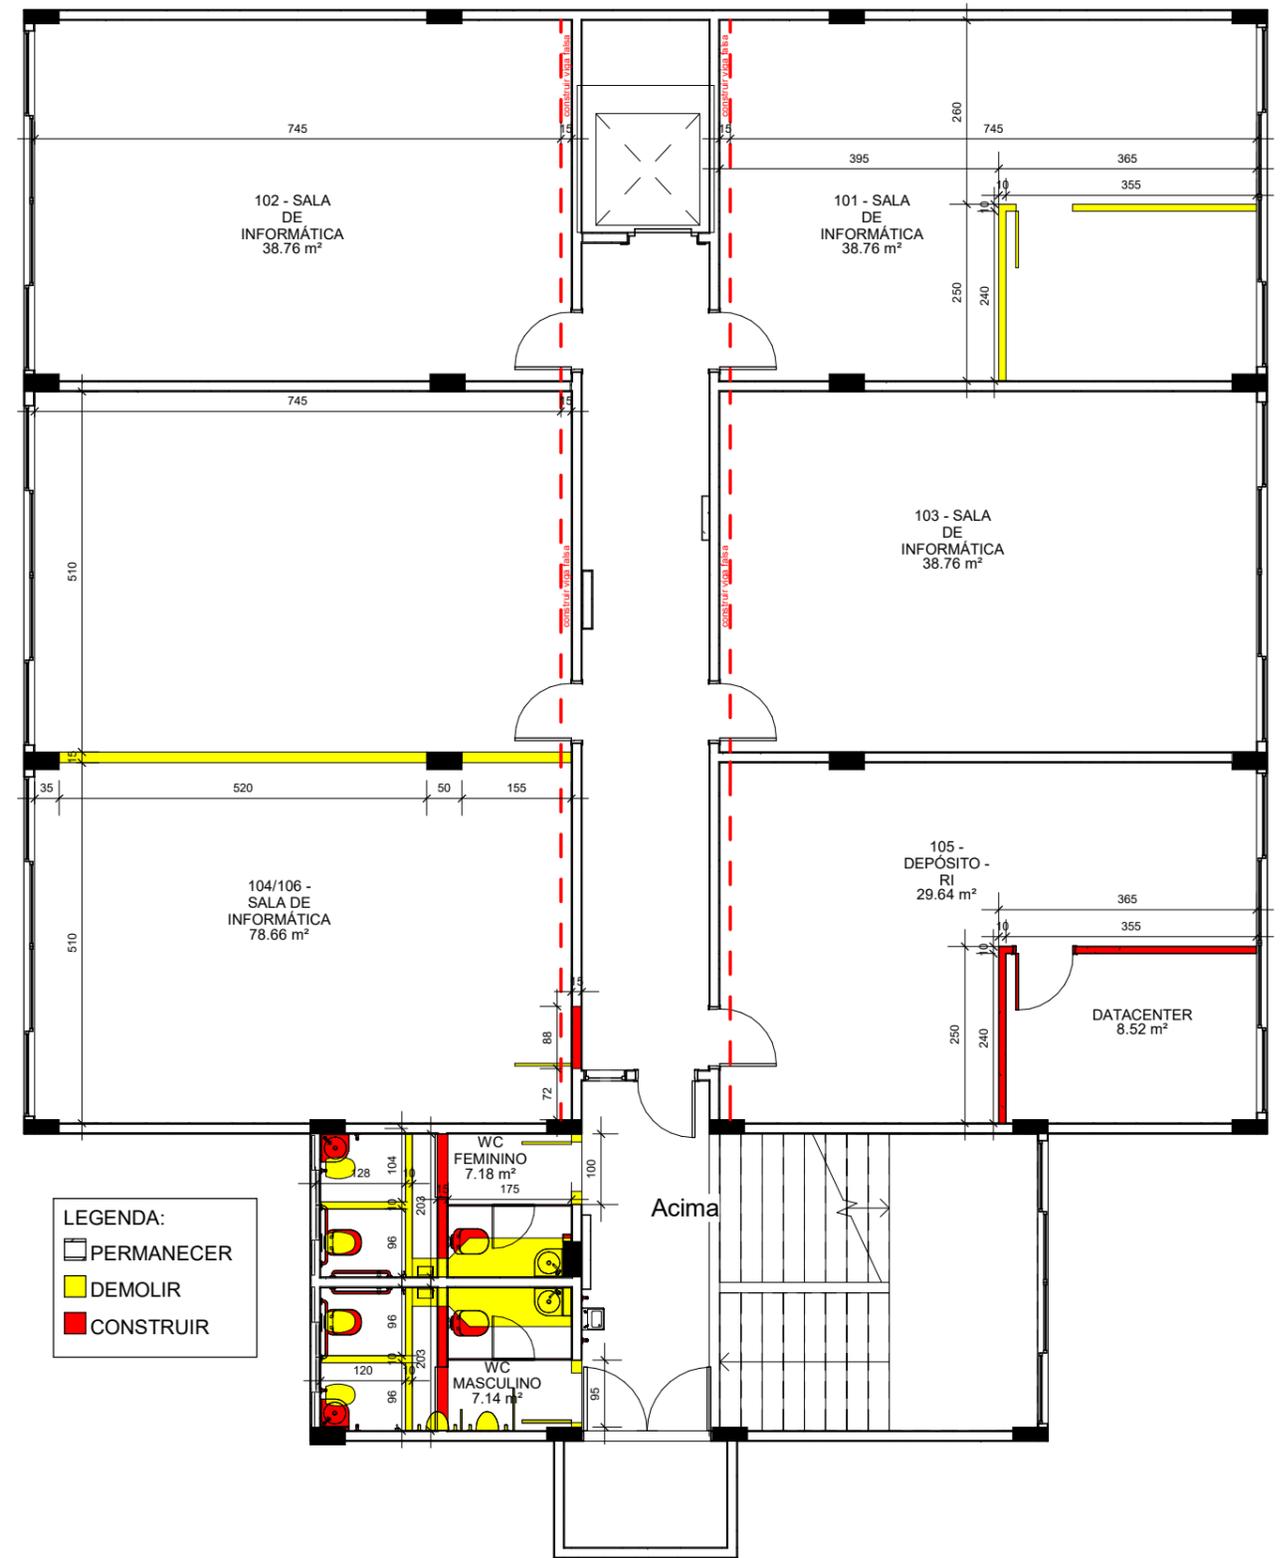
2 1º PAV - DEMOLIR E CONSTRUIR  
1 : 100

LEGENDA:  
 PERMANECER  
 DEMOLIR  
 CONSTRUIR
