1 TÉRREO - PISO E CORES  
1 : 100

LIDIA.ULHOA@SESCGO.COM.BR CONTATO: (62) 3221-0610	DESENHADO POR: Arq. Lidia Adjuto Ulhoa	Senac - Setor Aeroporto R. 31-A, 43 - St. Aeroporto, Goiânia - GO	ESCALA: Como indicado	CARIMBO DE REVISÃO DE PROJETOS			IDENTIFICAÇÃO :	VISTO:	PRANCHA:											
	UNIDADE: Senac - CEP Elias Bufaiçal	CONTEÚDO: LAYOUT TÉRREO; DEMOLIR E CONSTRUIR TÉRREO	DATA: 03/2022

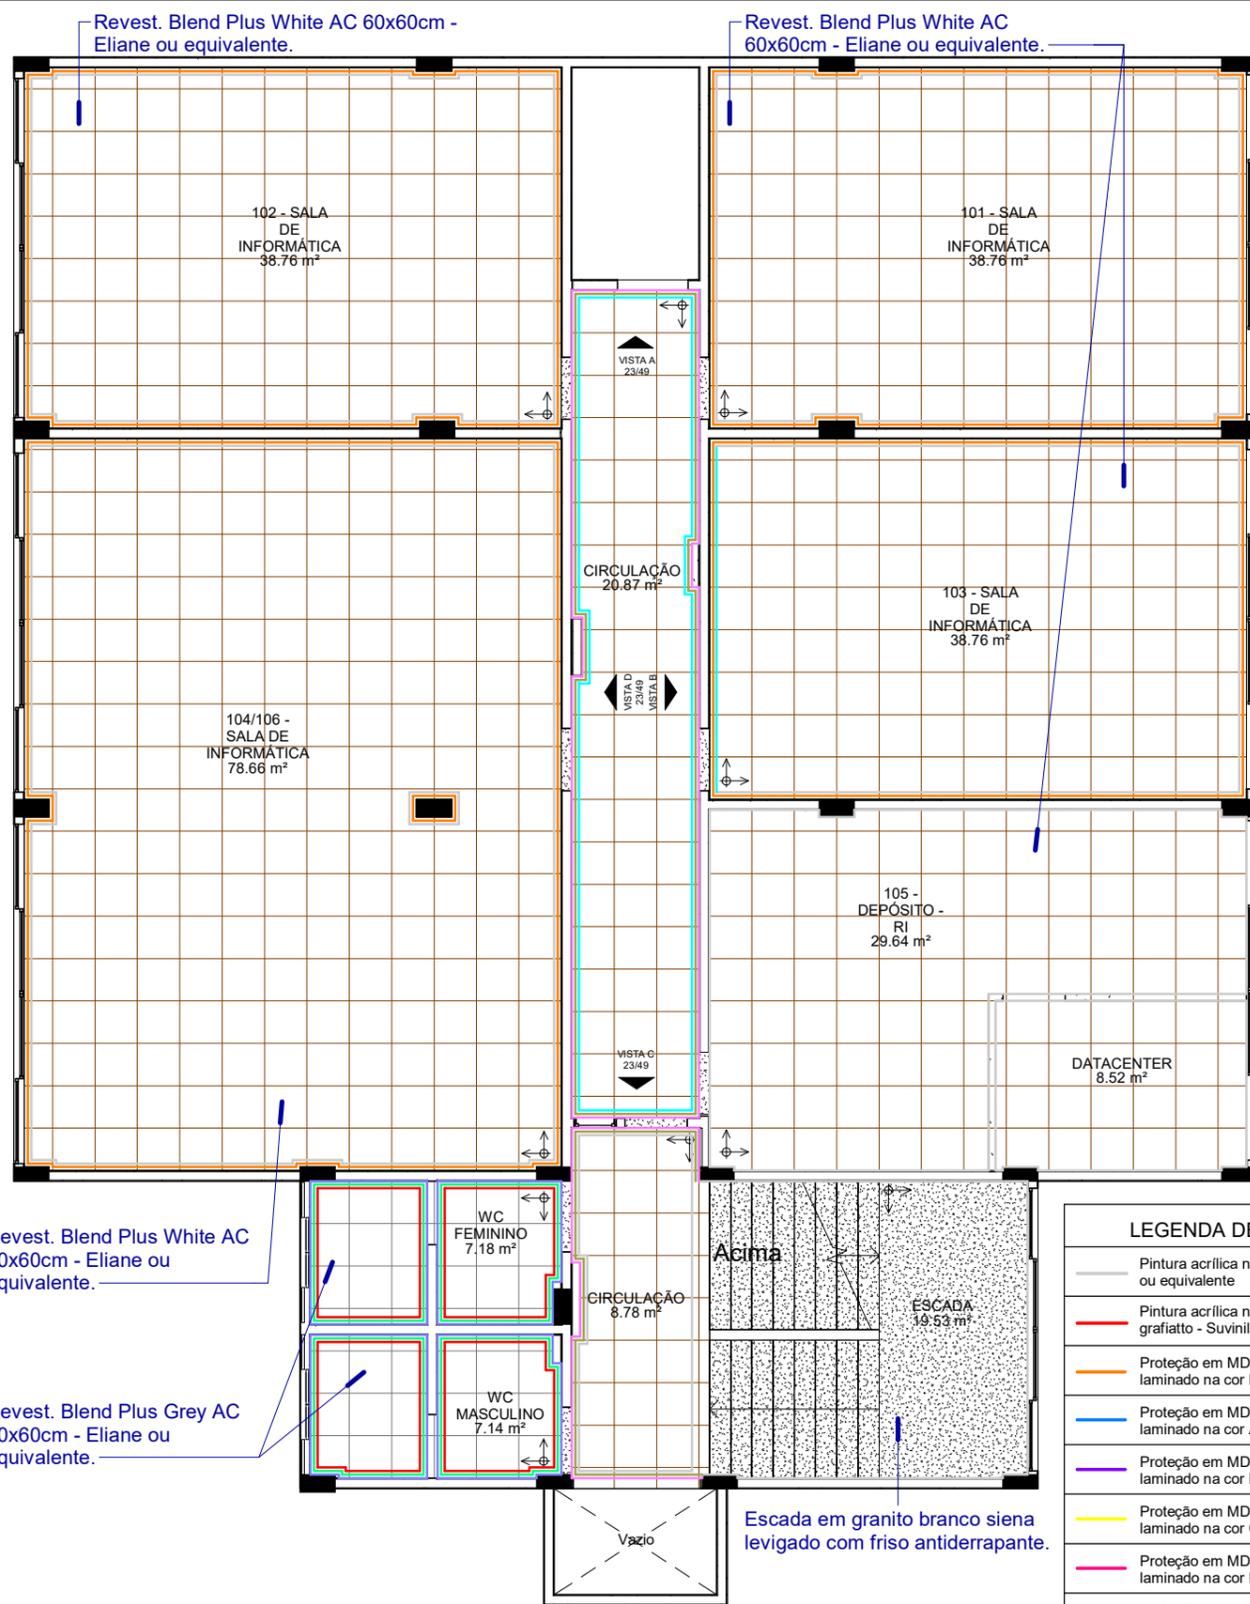
1 1º PAV - PISO E CORES  
1 : 100

Revest. Blend Plus White AC 60x60cm - Eliane ou equivalente.

Revest. Blend Plus Grey AC 60x60cm - Eliane ou equivalente.

Escada em granito branco siena levigado com friso antiderrapante.

Pintura acrílica na cor Branco Gelo sobre massa PVA - Suvinil ou equivalente
	Pintura acrílica na cor Branco Gelo sobre massa PVA textura grafiatto - Suvinil ou equivalente
	Proteção em MDF chapa 15mm revestido com Revestimento laminado na cor Laranja - Formica ou equivalente
	Proteção em MDF chapa 15mm revestido com Revestimento laminado na cor Azul Lago - Formica ou equivalente
	Proteção em MDF chapa 15mm revestido com Revestimento laminado na cor Morado Castilla - Formica ou equivalente
	Proteção em MDF chapa 15mm revestido com Revestimento laminado na cor Cromo real - Formica ou equivalente
	Proteção em MDF chapa 15mm revestido com Revestimento laminado na cor Pink - Formica ou equivalente
	Proteção em MDF chapa 15mm revestido com Revestimento laminado na cor Vibrant Green - Formica ou equivalente
	Revestimento Cetim Branco RET 30x60cm - Portobello ou equivalente
	Revest. Blend Plus White AC - Eliane ou equivalente

Filete em Granito Branco Siena
	Filete metálico preto fosco
	Diversas pinturas - Ver detalhe nas vistas correspondentes

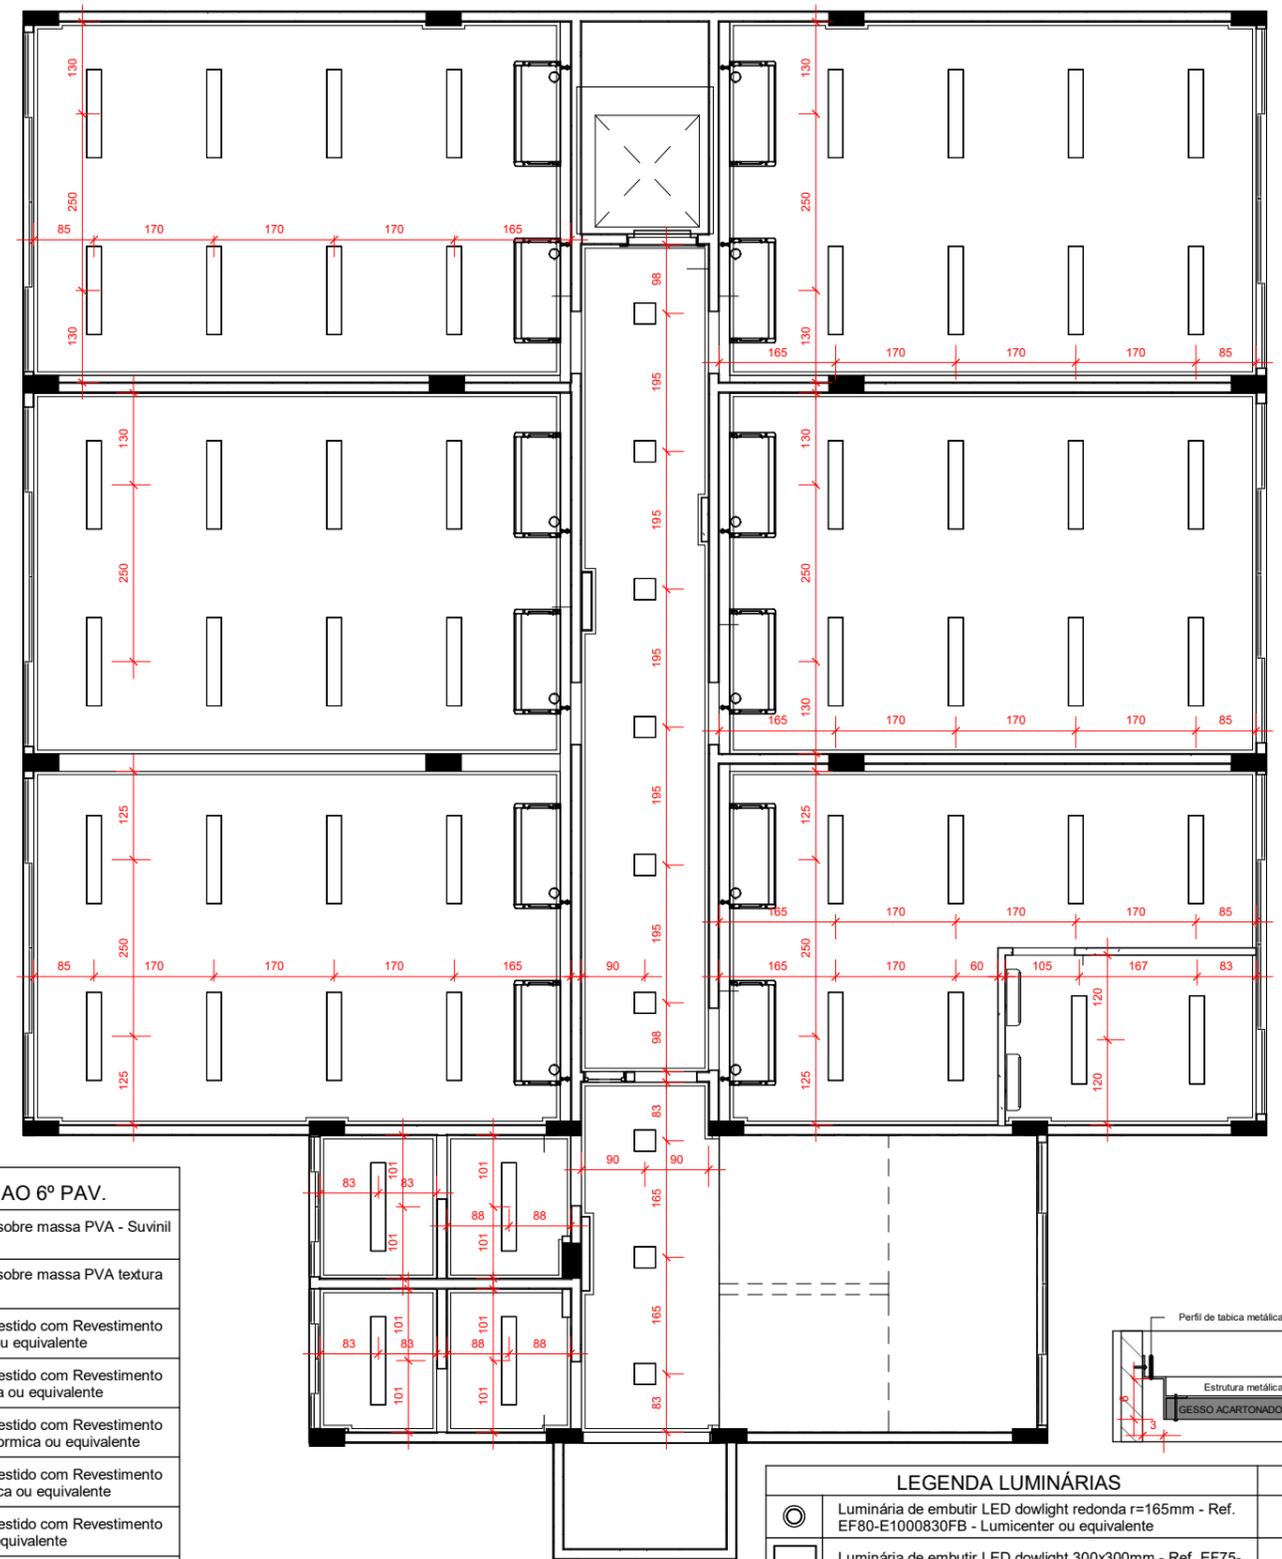
2 1º PAV - LUMINOTÉCNICO  
1 : 100

LEGENDA LUMINÁRIAS		QUANTIDADE
	Luminária de embutir LED dowlight redonda r=165mm - Ref. EF80-E1000830FB - Lumicenter ou equivalente	41 unidades
	Luminária de embutir LED dowlight 300x300mm - Ref. EF75-E2000840 - Lumicenter ou equivalente	122 unidades
	Luminária de sobrepor LED dowlight 60x60mm - Ref. LLN01-S0800830 - Lumicenter ou equivalente	19 unidades
	Luminária de embutir LED 20x1249mm - Ref. LAN05-E3500830 - Lumicenter ou equivalente	350 unidades
	Arandela de sobrepor - Ref. AR09-S1E27 - Lumicenter ou equivalente	5 unidades

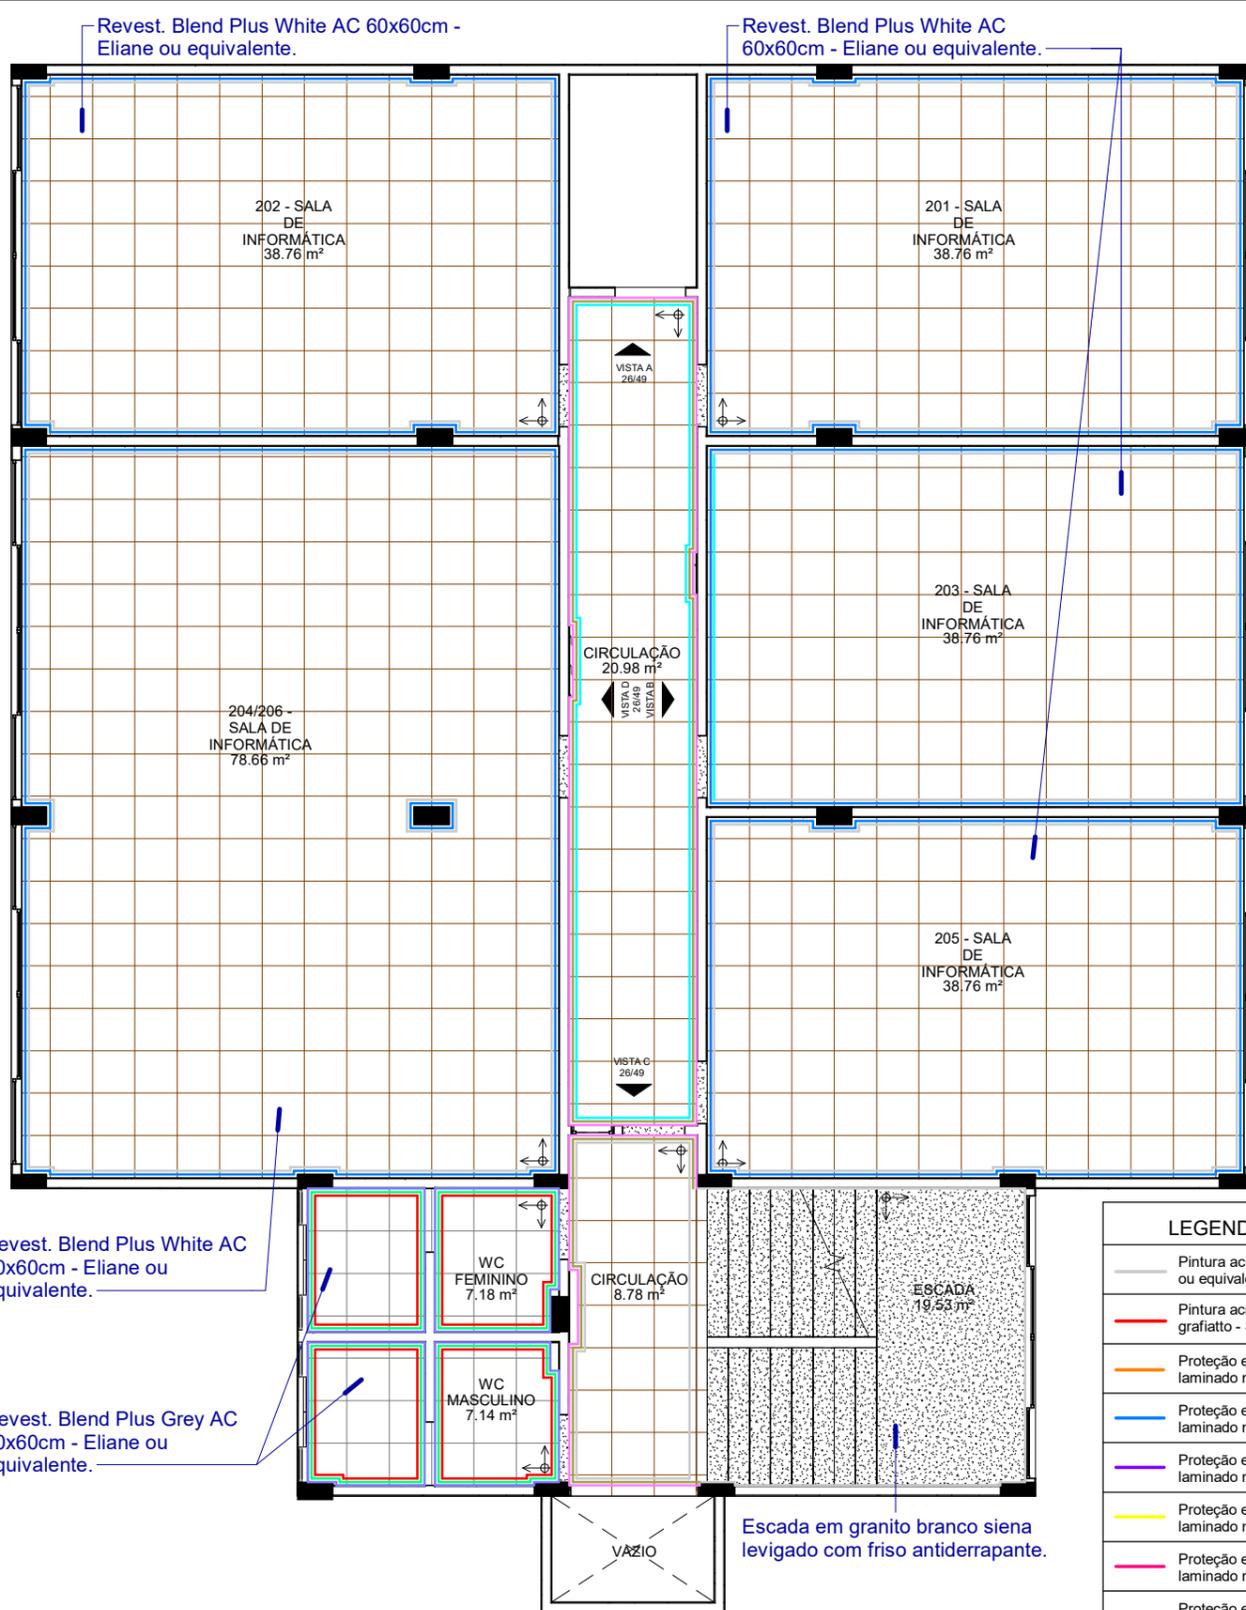
#### 1 2º PAV - PISO E CORES

Revest. Blend Plus White AC 60x60cm - Eliane ou equivalente.

Revest. Blend Plus Grey AC 60x60cm - Eliane ou equivalente.

Escada em granito branco siena levigado com friso antiderrapante.

Pintura acrílica na cor Branco Gelo sobre massa PVA - Suvinil ou equivalente
	Pintura acrílica na cor Branco Gelo sobre massa PVA textura grafiatto - Suvinil ou equivalente
	Proteção em MDF chapa 15mm revestido com Revestimento laminado na cor Laranja - Formica ou equivalente
	Proteção em MDF chapa 15mm revestido com Revestimento laminado na cor Azul Lago - Formica ou equivalente
	Proteção em MDF chapa 15mm revestido com Revestimento laminado na cor Morado Castilla - Formica ou equivalente
	Proteção em MDF chapa 15mm revestido com Revestimento laminado na cor Cromo real - Formica ou equivalente
	Proteção em MDF chapa 15mm revestido com Revestimento laminado na cor Pink - Formica ou equivalente
	Proteção em MDF chapa 15mm revestido com Revestimento laminado na cor Vibrant Green - Formica ou equivalente
	Revestimento Cetim Branco RET 30x60cm - Portobello ou equivalente
	Revest. Blend Plus White AC - Eliane ou equivalente

Filete em Granito Branco Siena
	Filete metálico preto fosco
	Diversas pinturas - Ver detalhe nas vistas correspondentes

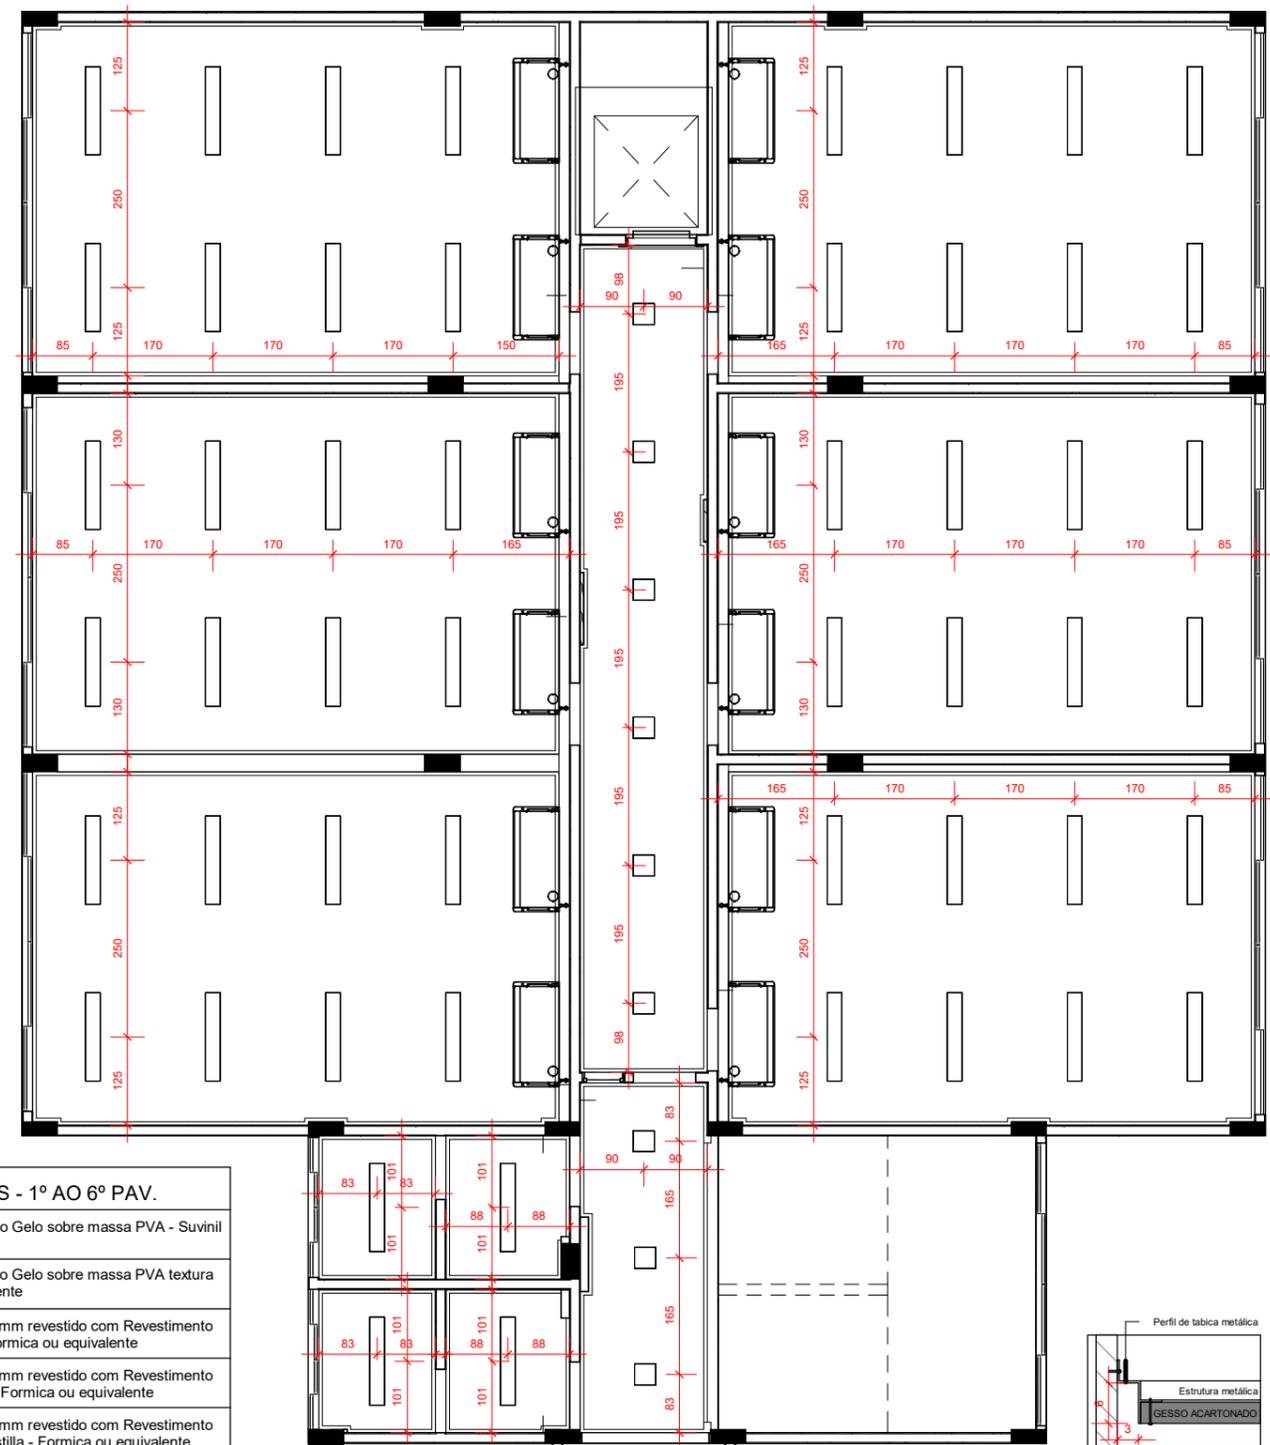
#### 2º PAV - LUMINOTÉCNICO

LEGENDA LUMINÁRIAS		QUANTIDADE
		Todos pavimentos
	Luminária de embutir LED dowlight redonda r=165mm - Ref. EF80-E1000830FB - Lumicenter ou equivalente	41 unidades
	Luminária de embutir LED dowlight 300x300mm - Ref. EF75-E2000840 - Lumicenter ou equivalente	122 unidades
	Luminária de sobrepor LED dowlight 60x560mm - Ref. LLN01-S0800830 - Lumicenter ou equivalente	19 unidades
	Luminária de embutir LED 20x1249mm - Ref. LAN05-E3500830 - Lumicenter ou equivalente	350 unidades
	Arandela de sobrepor - Ref. AR09-S1E27 - Lumicenter ou equivalente	5 unidades

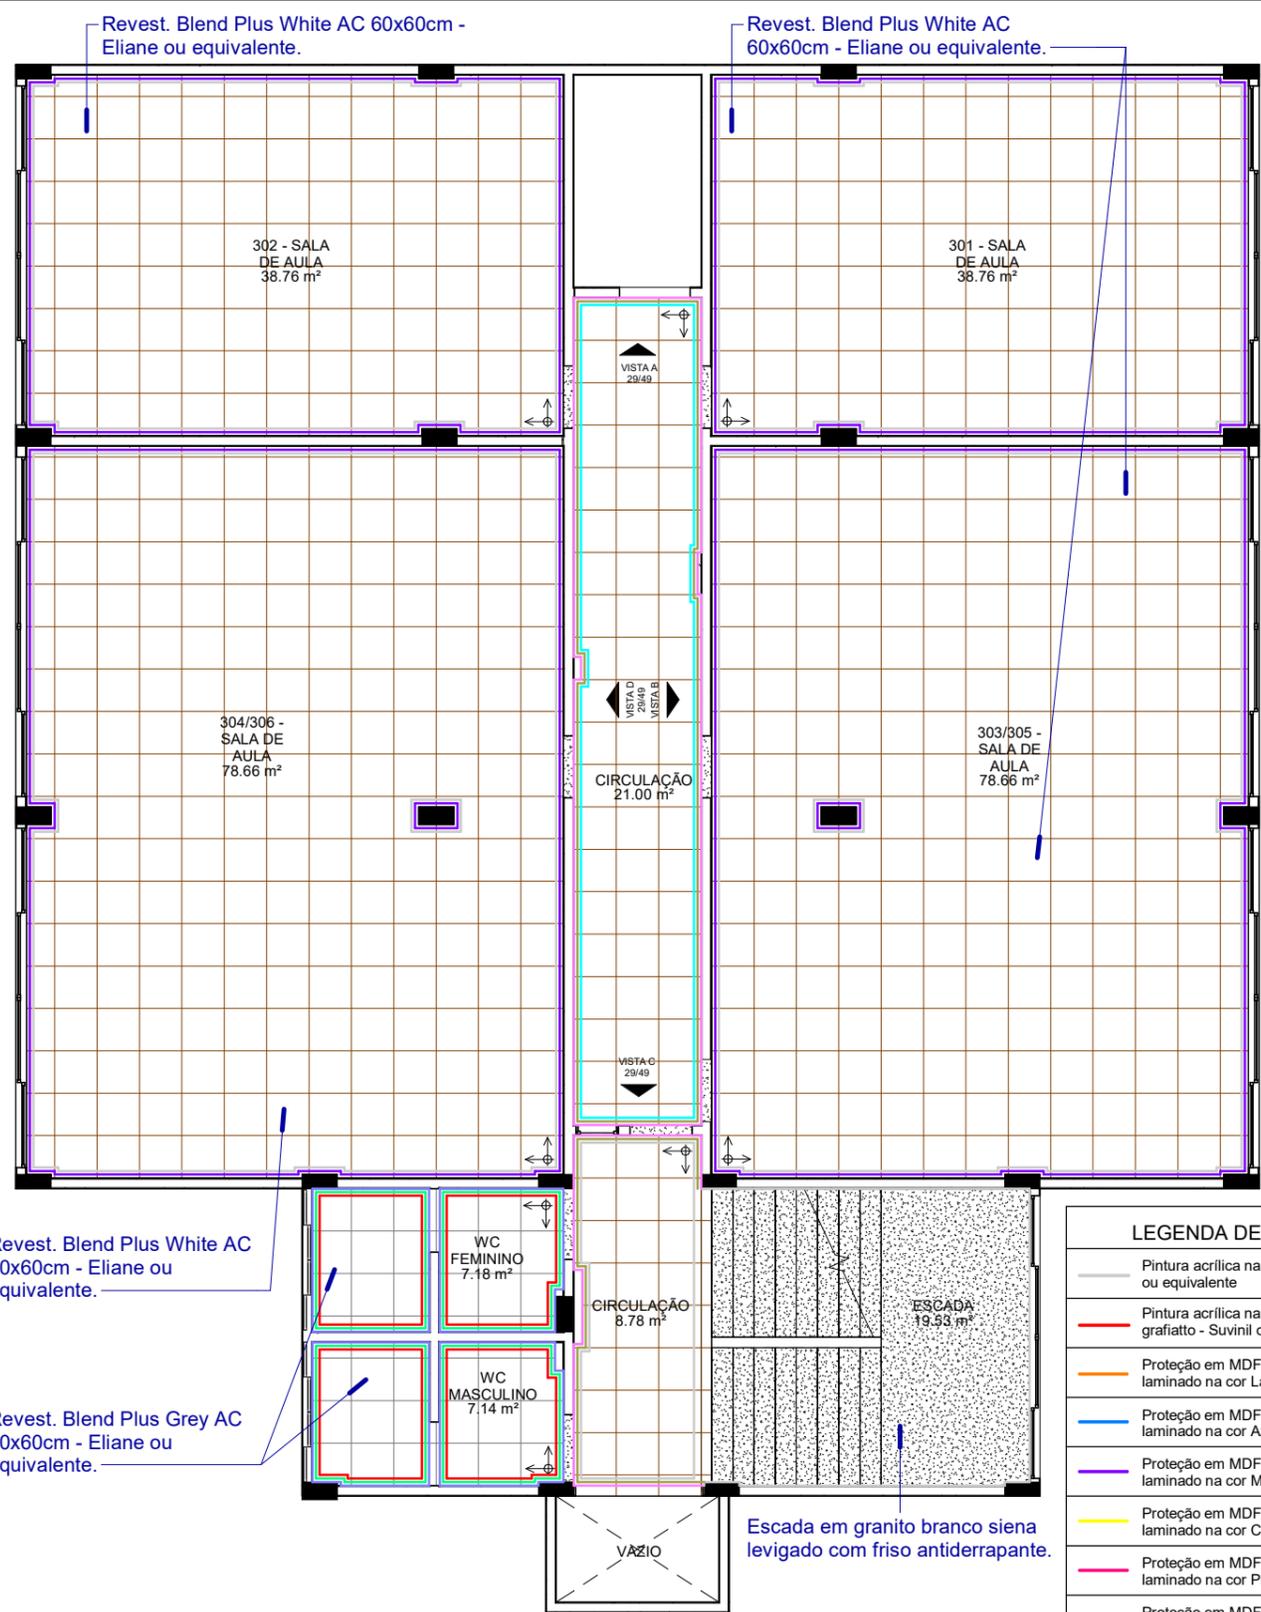
1 3º PAV - PISO E CORES  
1 : 100

Revest. Blend Plus White AC 60x60cm - Eliane ou equivalente.

Revest. Blend Plus Grey AC 60x60cm - Eliane ou equivalente.

LEGENDA DE CORES - 1º AO 6º PAV.	
	Pintura acrílica na cor Branco Gelo sobre massa PVA - Suvinil ou equivalente
	Pintura acrílica na cor Branco Gelo sobre massa PVA textura grafiato - Suvinil ou equivalente
	Proteção em MDF chapa 15mm revestido com Revestimento laminado na cor Laranja - Formica ou equivalente
	Proteção em MDF chapa 15mm revestido com Revestimento laminado na cor Azul Lago - Formica ou equivalente
	Proteção em MDF chapa 15mm revestido com Revestimento laminado na cor Morado Castilla - Formica ou equivalente
	Proteção em MDF chapa 15mm revestido com Revestimento laminado na cor Cromo real - Formica ou equivalente
	Proteção em MDF chapa 15mm revestido com Revestimento laminado na cor Pink - Formica ou equivalente
	Proteção em MDF chapa 15mm revestido com Revestimento laminado na cor Vibrant Green - Formica ou equivalente
	Revestimento Cetim Bianco RET 30x60cm - Portobello ou equivalente

Revest. Blend Plus White AC - Eliane ou equivalente
	Filete em Granito Branco Siena
	Filete metálico preto fosco
	Diversas pinturas - Ver detalhe nas vistas correspondentes

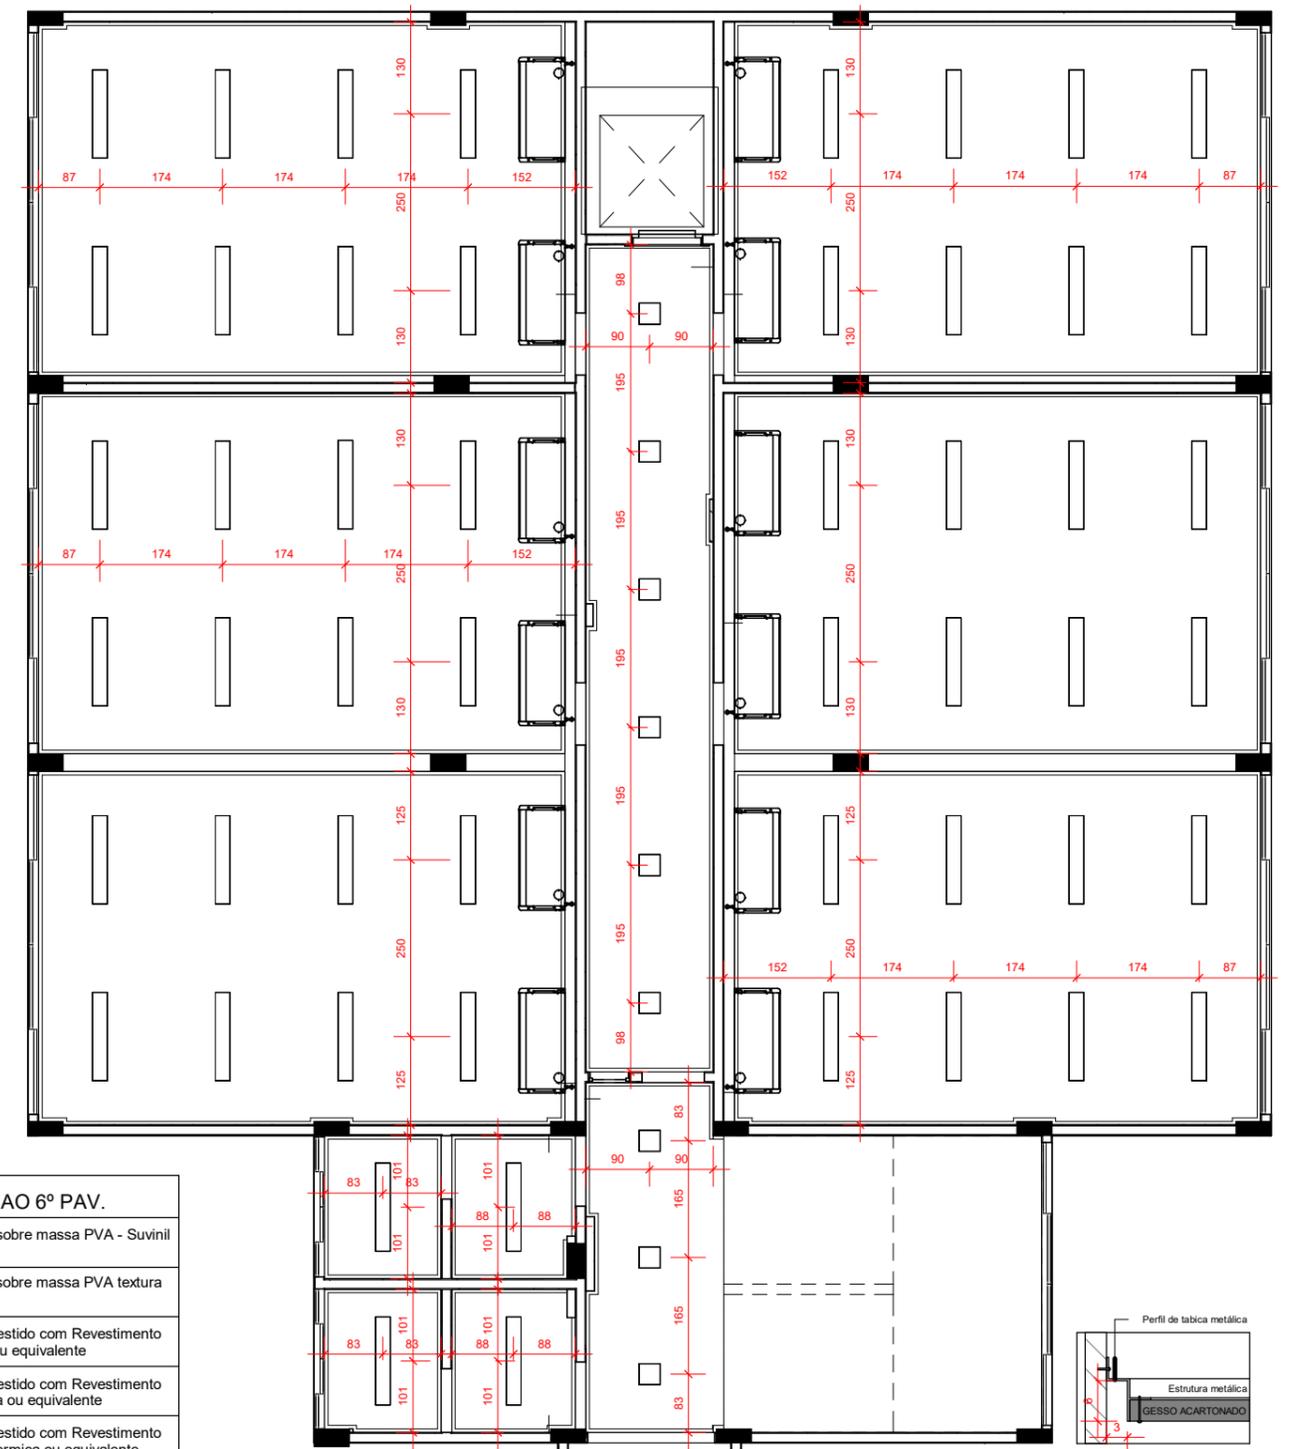
LEGENDA LUMINÁRIAS		QUANTIDADE
	Luminária de embutir LED downlight redonda r=165mm - Ref. EF80-E1000830FB - Lumicenter ou equivalente	41 unidades
	Luminária de embutir LED downlight 300x300mm - Ref. EF75-E2000840 - Lumicenter ou equivalente	122 unidades
	Luminária de sobrepor LED downlight 60x560mm - Ref. LLN01-S0800830 - Lumicenter ou equivalente	19 unidades
	Luminária de embutir LED 20x1249mm - Ref. LAN05-E3500830 - Lumicenter ou equivalente	350 unidades
	Arandela de sobrepor - Ref. AR09-S1E27 - Lumicenter ou equivalente	5 unidades

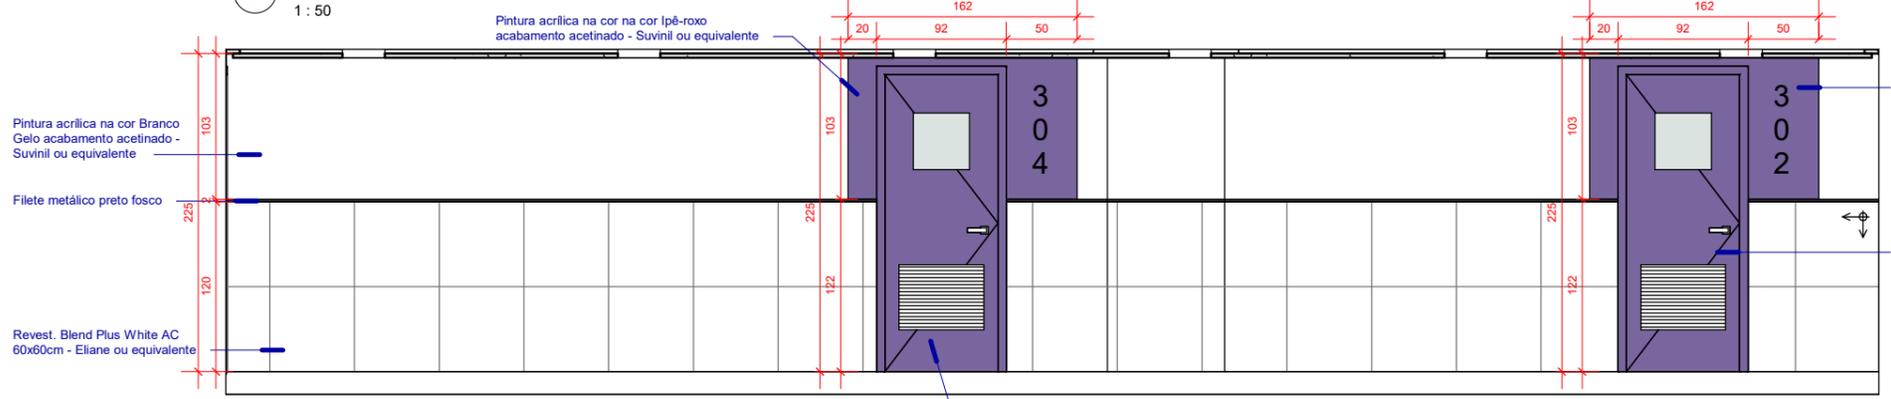
4 CIRCULAÇÃO - 3º PAV. - VISTA D

- Pintura acrílica na cor Branco Gelo acabamento acetinado - Suviniil ou equivalente
- Proteção em MDF chapa 15mm revestido com Revestimento laminado na cor Real Color Morado Castilla colada com cola de contato e com acabamento em silicone - Formica ou equivalente
- Pintura acrílica na cor Branco Gelo acabamento acetinado - Suviniil ou equivalente
- Rodapé Revest. Blend Plus White AC 60x60cm - Eliane ou equivalente

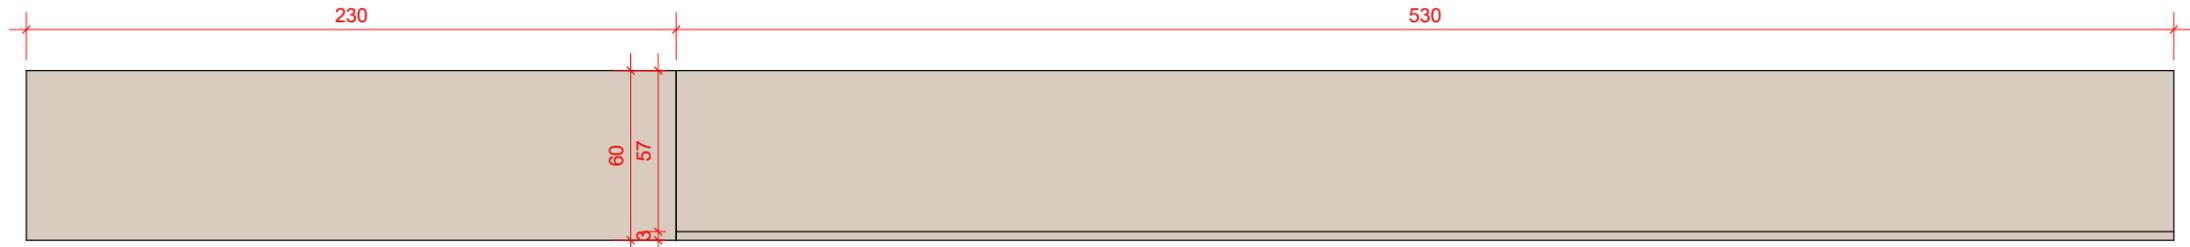
PLANTA BAIXA

Armário sendo nichos e tamponamento em MDF 25mm na cor Noce Mare - Duratex ou equivalente, caixas internas e portas de abrir em MDF 18mm Noce Mare - Duratex ou equivalente, com puxador perfil G em alumínio. Fundo dos armários em MDF 6mm na cor Noce Mare - Duratex ou equivalente.

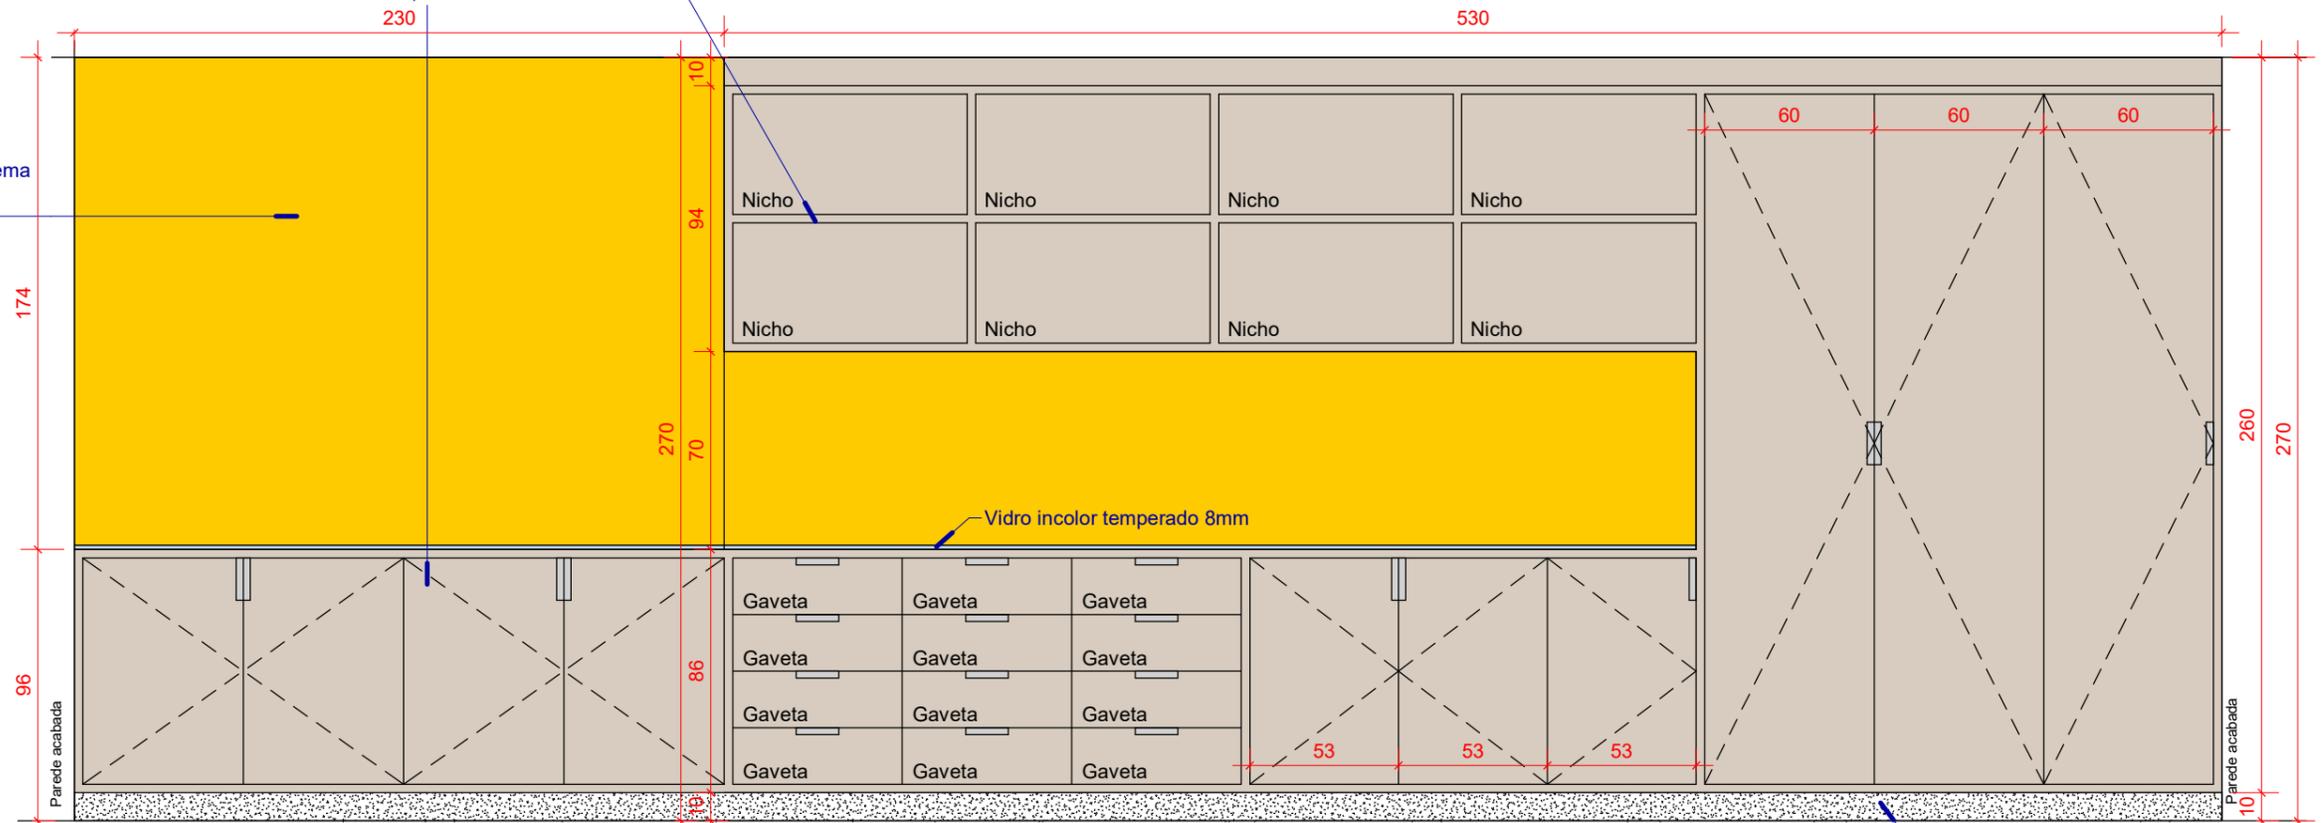
VISTA FRONTAL - ARMÁRIO COM PORTAS

Pintura acrílica na cor na cor Gema Caipira acabamento acetinado - Suvinil ou equivalente

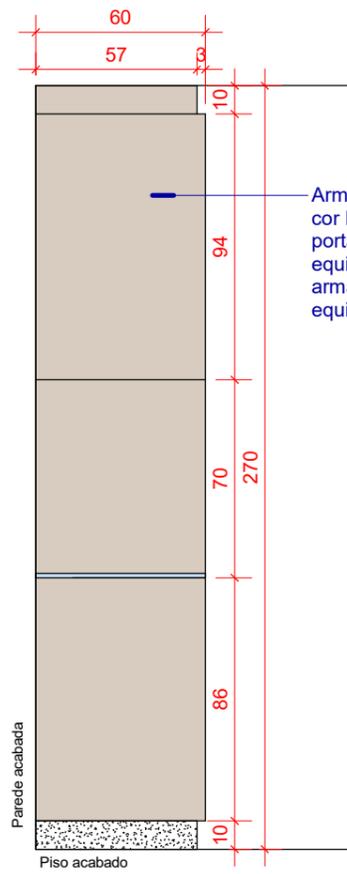
VISTA LATERAL ESQUERDA

Armário sendo nichos e tamponamento em MDF 25mm na cor Noce Mare - Duratex ou equivalente, caixas internas e portas de abrir em MDF 18mm Noce Mare - Duratex ou equivalente, com puxador perfil G em alumínio. Fundo dos armários em MDF 6mm na cor Noce Mare - Duratex ou equivalente.

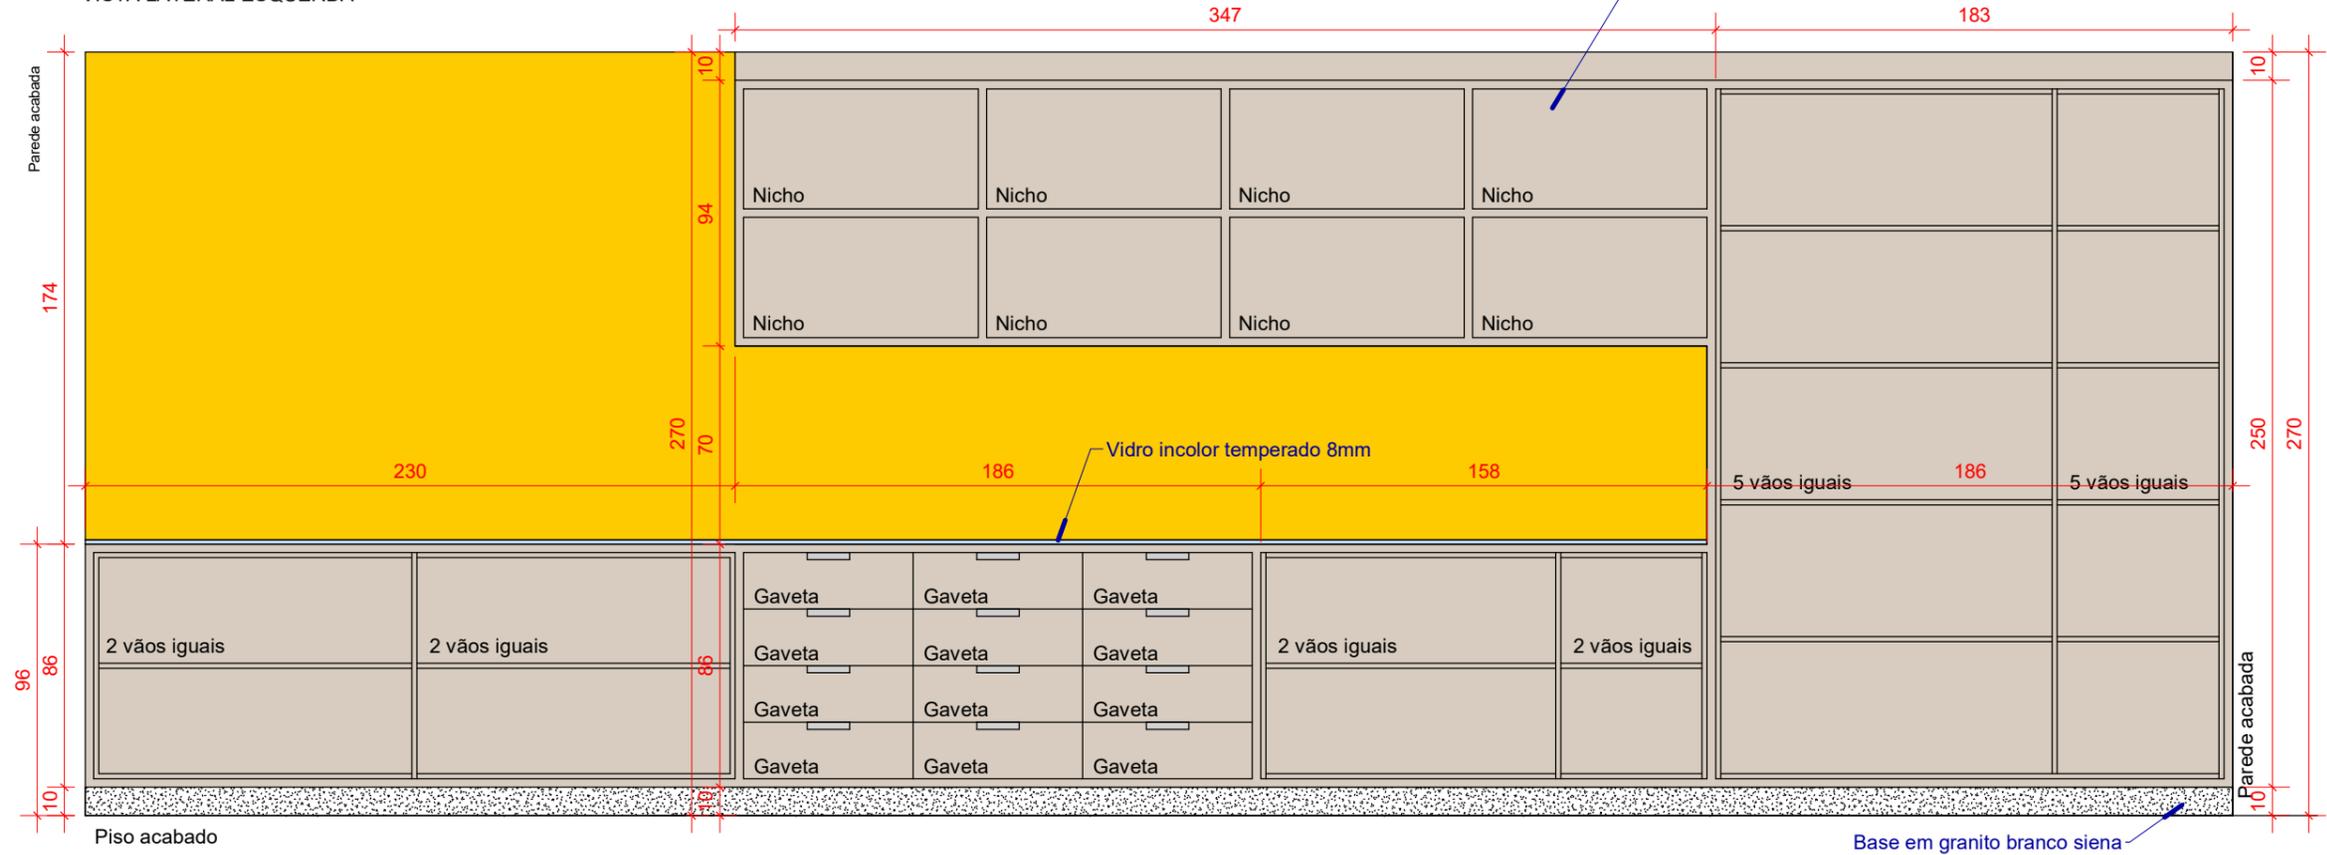
VISTA FRONTAL - ARMÁRIO SEM PORTAS

Armário sendo nichos e tamponamento em MDF 25mm na cor Noce Mare - Duratex ou equivalente, caixas internas e portas de abrir em MDF 18mm Noce Mare - Duratex ou equivalente, com puxador perfil G em alumínio. Fundo dos armários em MDF 6mm na cor Noce Mare - Duratex ou equivalente.

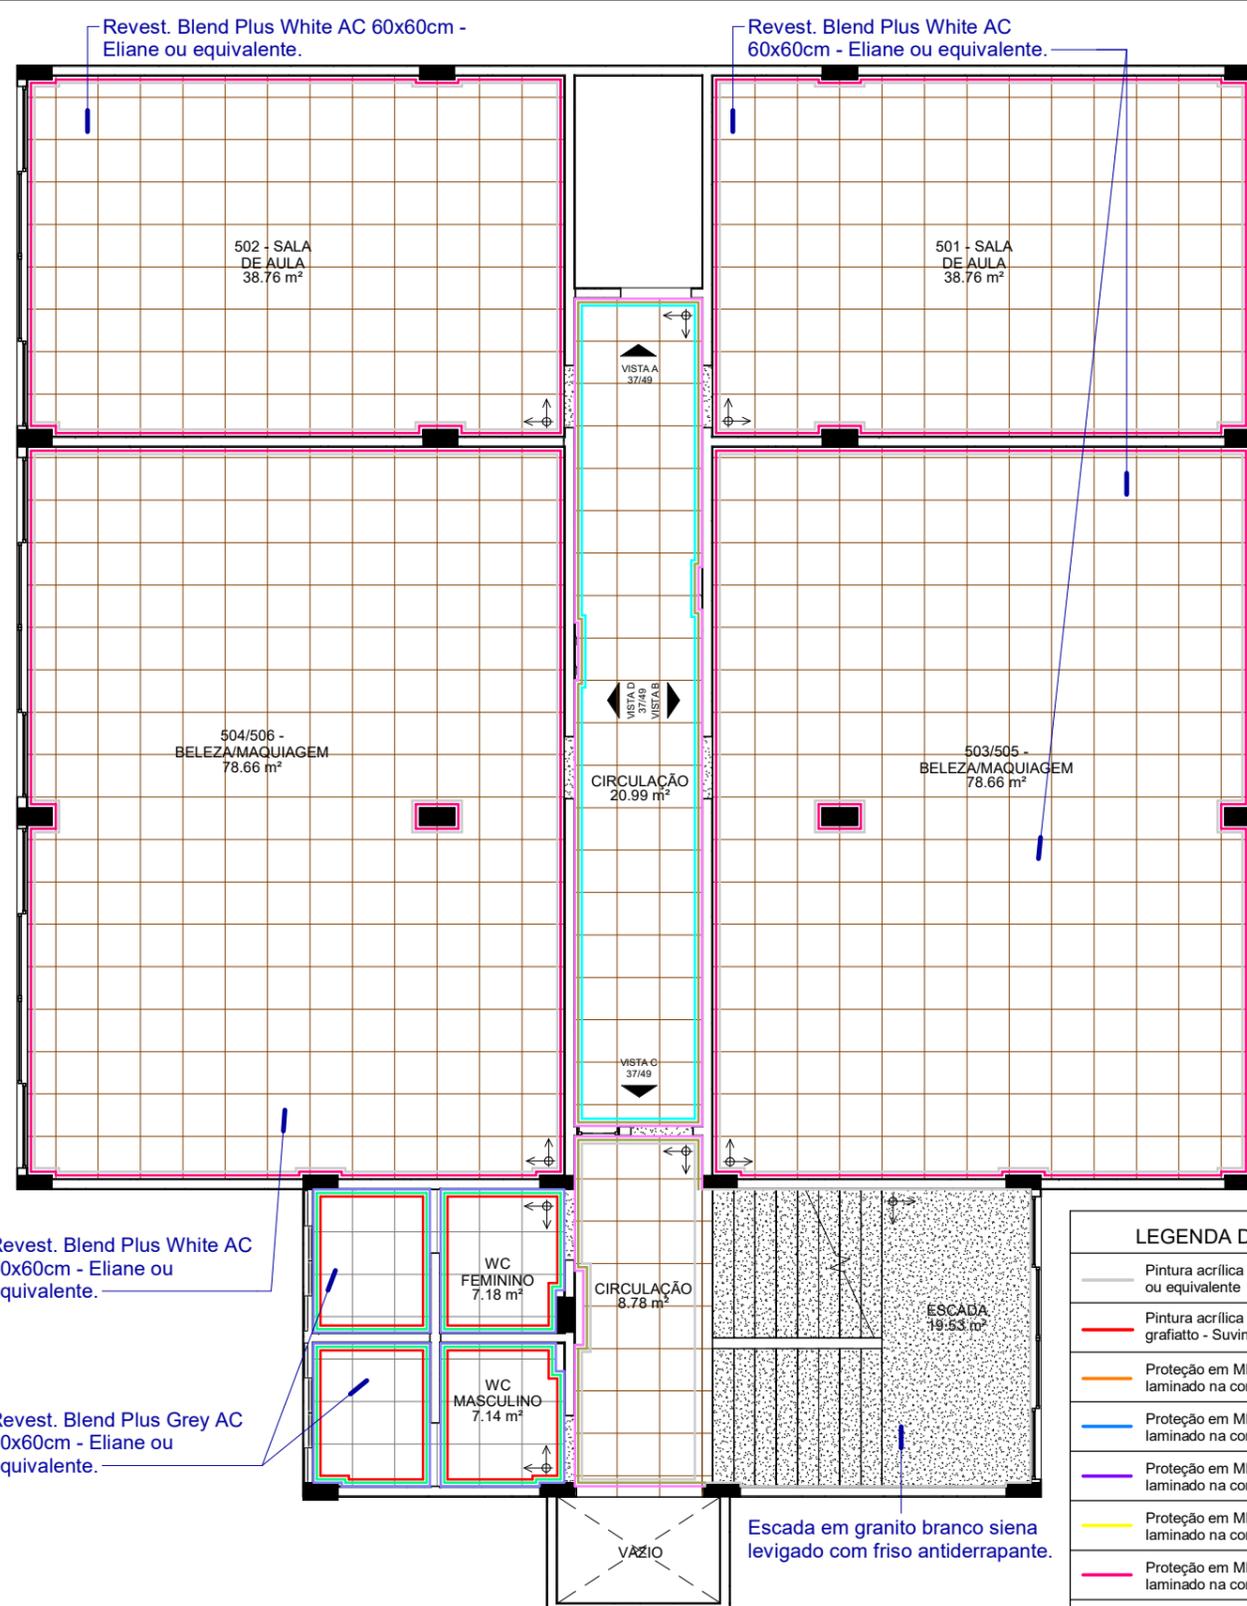
1 5º PAV - PISO E CORES  
1 : 100

\*Todas as soleiras deverão ser em Granito Branco Siena
