1 TÉRREO - PISO E CORES  
1 : 100

LIDIA.ULHOA@SESCGO.COM.BR CONTATO: (62) 3221-0610	DESENHADO POR: Arq. Lidia Adjuto Ulhoa	Senac - Setor Aeroporto R. 31-A, 43 - St. Aeroporto, Goiânia - GO	ESCALA: Como indicado	CARIMBO DE REVISÃO DE PROJETOS			IDENTIFICAÇÃO :	VISTO:	PRANCHA:											
	UNIDADE: Senac - CEP Elias Bufaiçal	CONTEÚDO: LAYOUT TÉRREO; DEMOLIR E CONSTRUIR TÉRREO	DATA: 03/2022

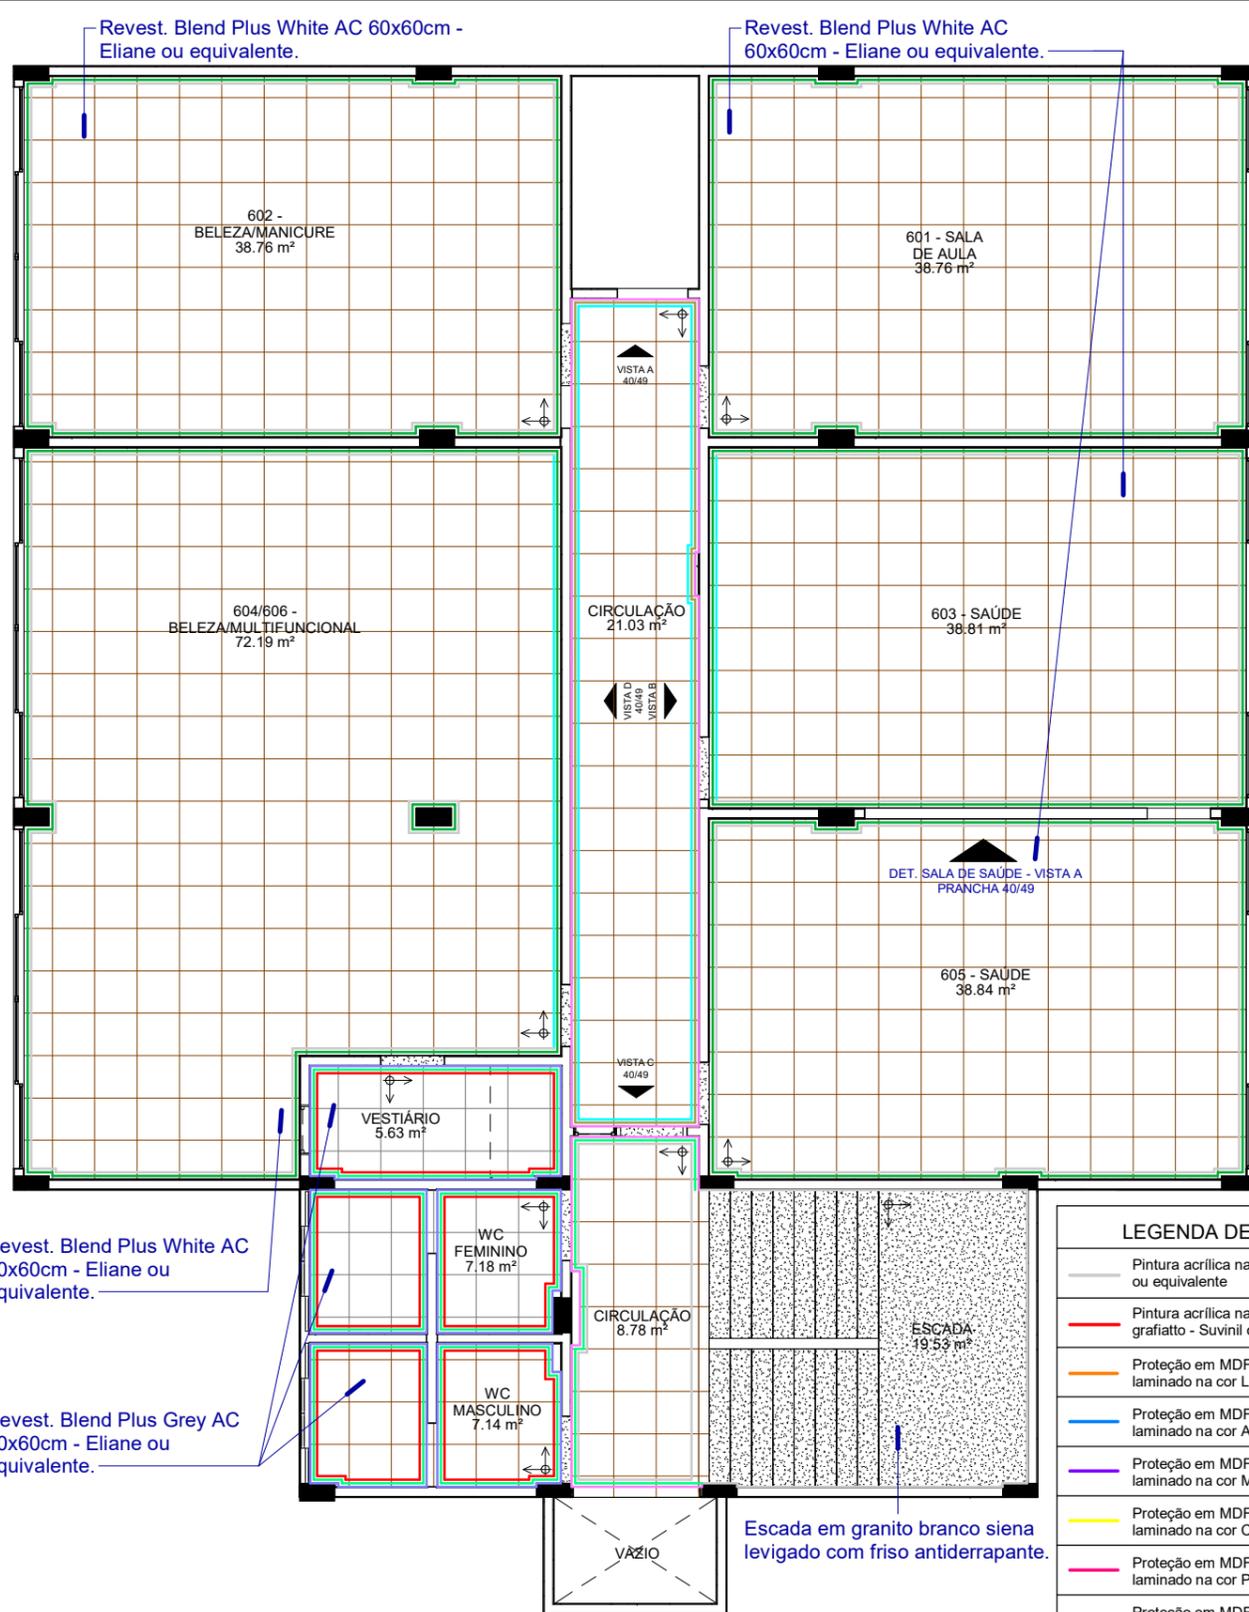
1 6º PAV - PISO E CORES  
1 : 100

\*Todas as soleiras deverão ser em Granito Branco Siena

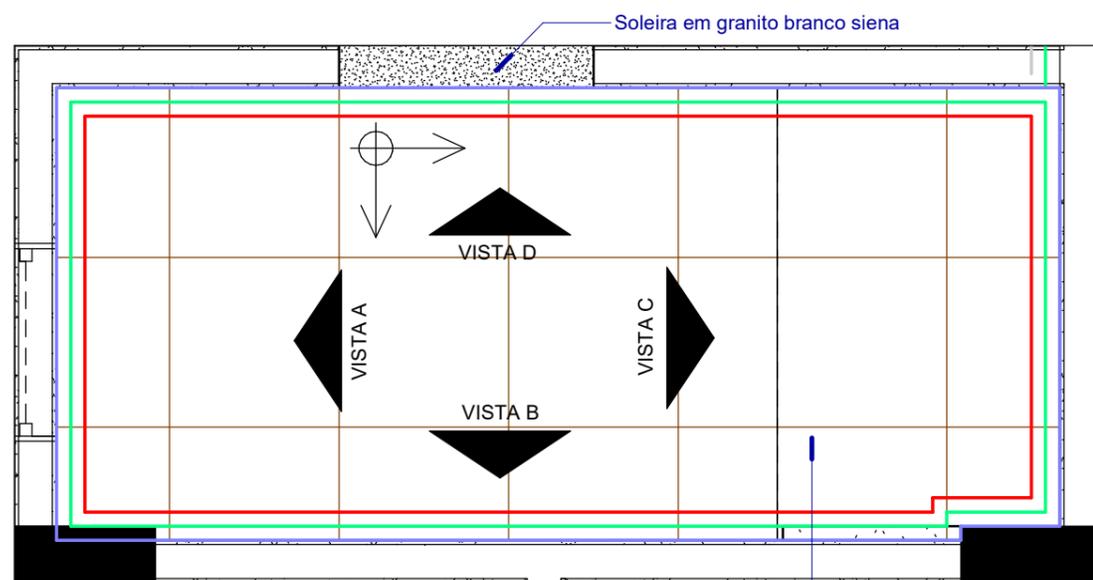
Revest. Urban Beige acabamento acetinado RET 60x60cm - Biancogres ou equivalente.  
Rej. 1,5mm cor cinza platina P-FLEX Portokoll ou equivalente.

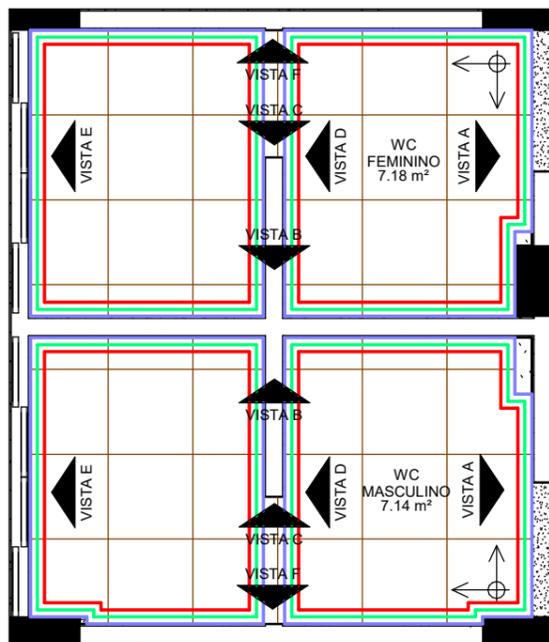
2 1º AO 6º PAV - DET. WC FEM./MASC. - PISO E CORES  
1 : 50

LEGENDA DE CORES:	
<span style="color: red;">—</span>	Pintura acrílica na cor Branco Gelo sobre massa PVA textura grafiato - Suvinil ou equivalente
<span style="color: blue;">—</span>	Revestimento Cetim Branco RET 30x60cm - Portobello
<span style="color: green;">—</span>	Filete em Granito Branco Siena

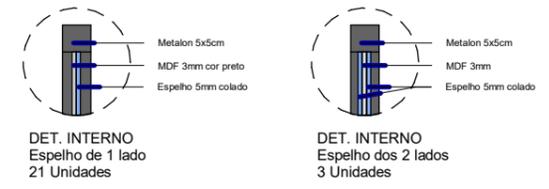
Suporte móvel com rodas em metalon 5x5cm pintado na cor preta, fixado com chapa em MDF na cor preta 3mm com espelho 5mm colado

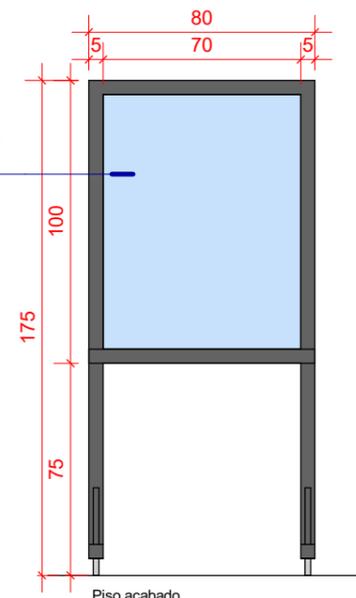
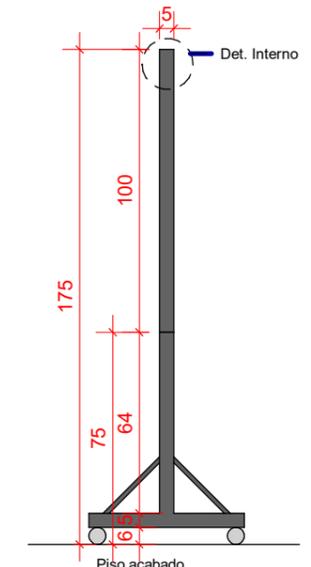
Camarim sendo tamponamentos e painéis em MDF 25mm na cor Branco Diamante - Duratex ou equivalente, caixas internas, portas das gavetas e painel tapa-vista em MDF 18mm na cor Branco Diamante - Duratex ou equivalente, com puzadores slim cinza.

Deverá ser previsto 8 bocais para pontos de luz; e um conjunto de 2 tomadas e 1 interruptor para luzes do camarim.

O espelho de 5mm deverá ser colado e embutido na estrutura de MDF.

Deverá ser previsto 4 sapatas reguláveis sendo corpo em aço, bucha de plástico e base de nylon para evitar danos ao piso

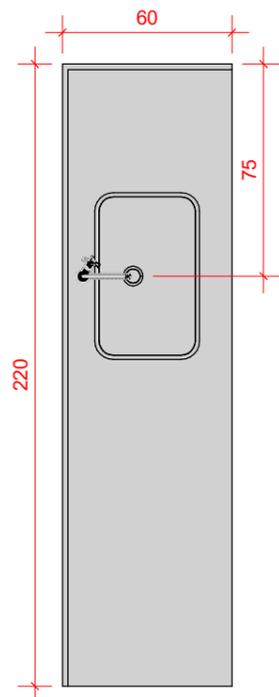
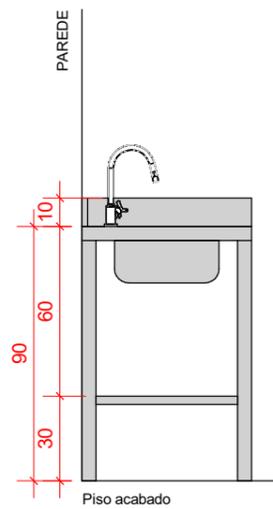
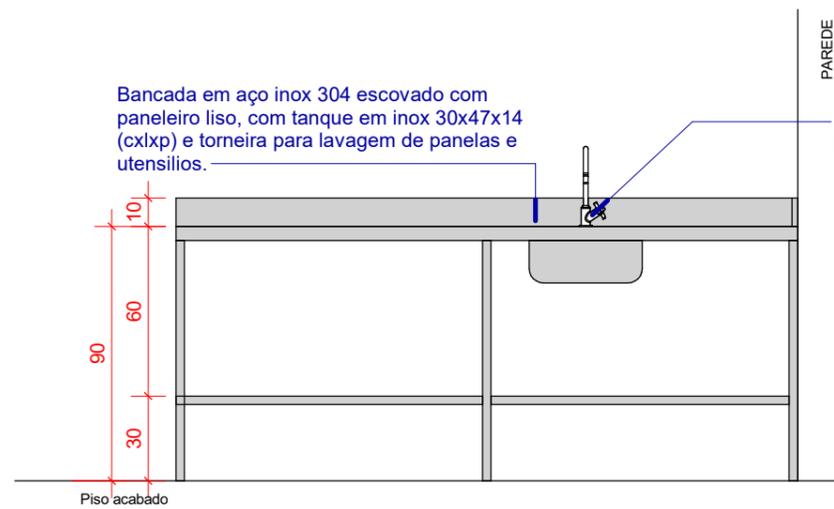
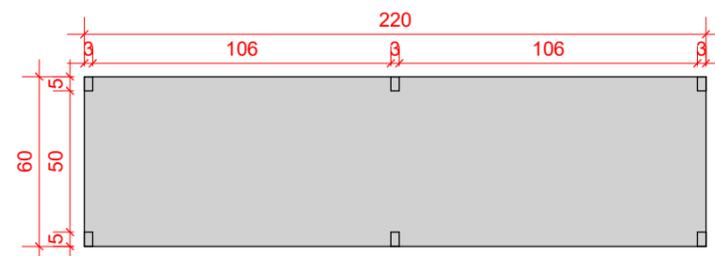
DET. BANCADA INOX - SAÚDE 605  
1 : 25

Bancada em aço inox 304 escovado com paineleiro liso, com tanque em inox 30x47x14 (cxlxp) e torneira para lavagem de panelas e utensílios.

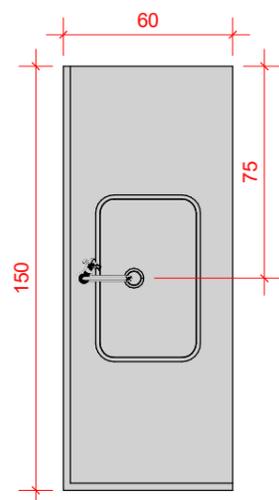
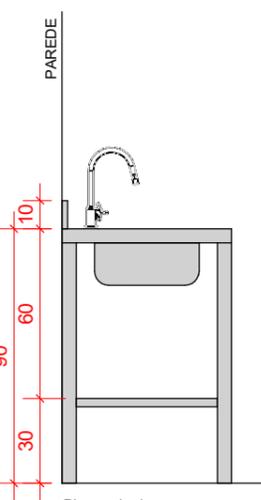
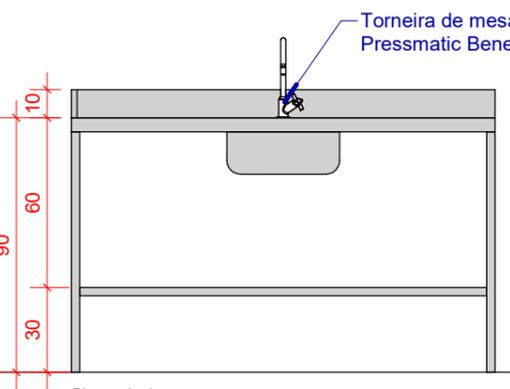
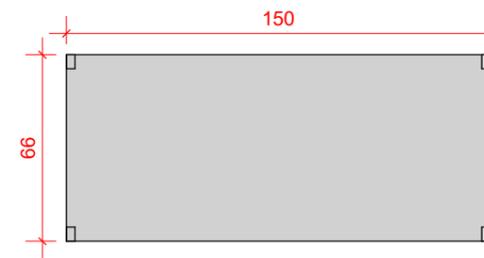
DET. BANCADA INOX - MANICURE 602 E BELEZA 604  
1 : 25

Torneira de mesa 1/2" para lavatório, Pressmatic Benefit - DocolMatic ou equivalente

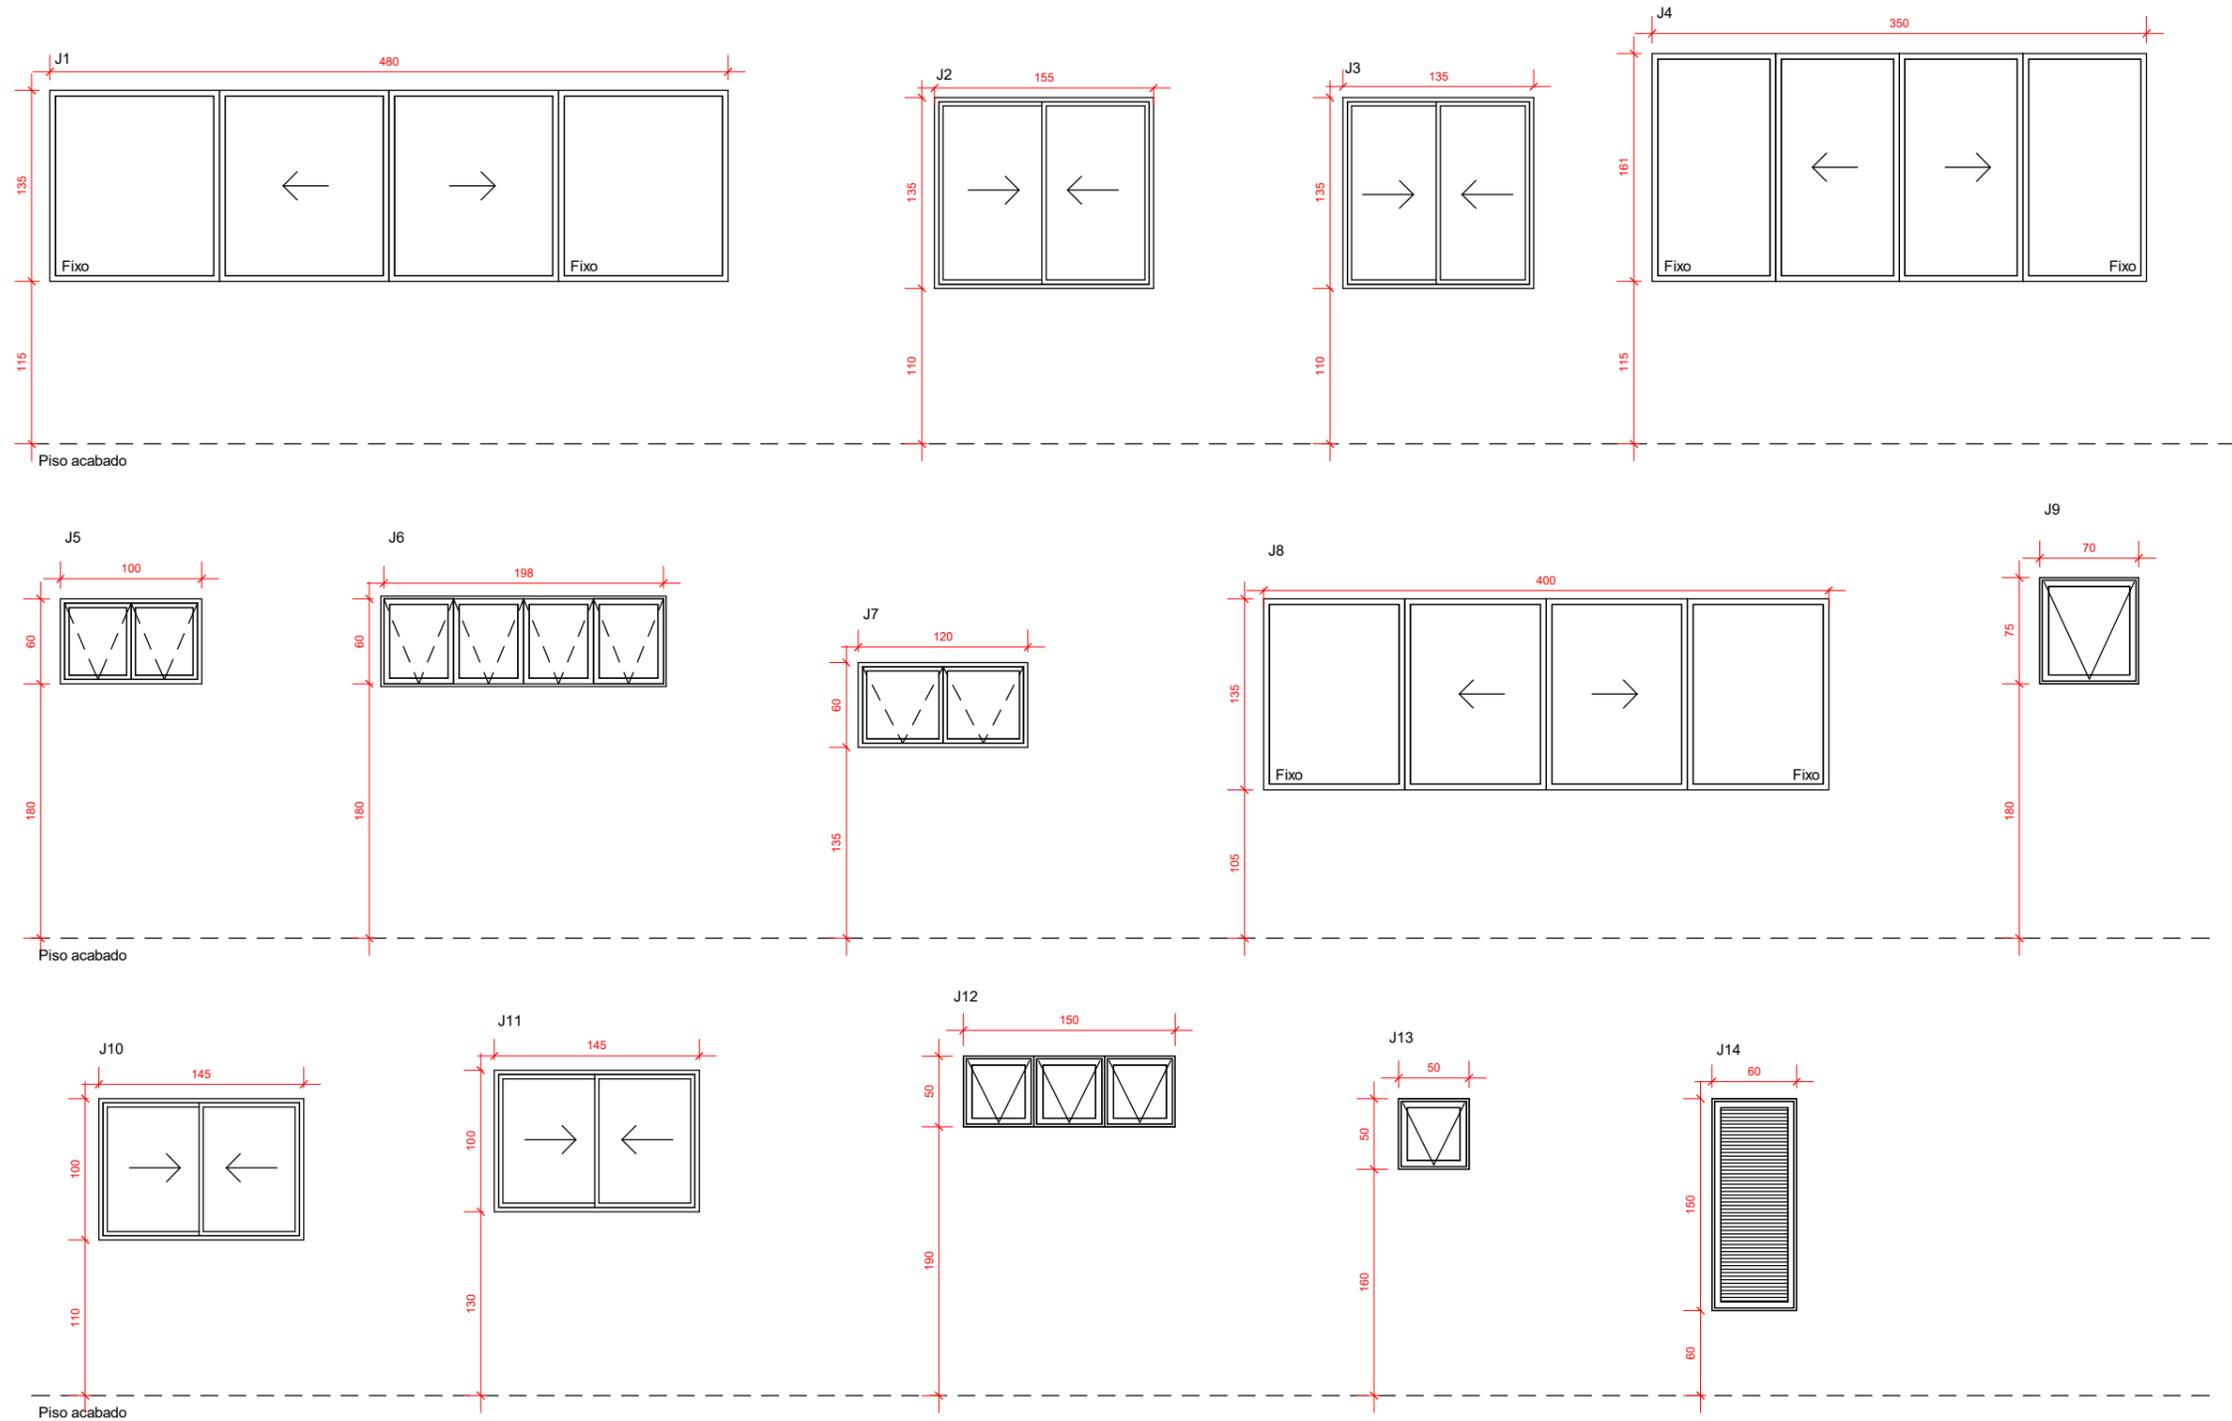
Marca de tipo	Comentários de tipos	Largura	Altura	Altura do peitoril	Contador	Nível
J1	JANELA CORRER EXISTENTE 4 FOLHAS, 2 FIXAS, EM CAIXILHO DE ALUMINIO COM PINTURA ELETROSTÁTICA BRANCA E VIDRO TEMPERADO TRANSPARENTE LISO INCOLOR - DEVERÁ SER REFORMADA	4.8	1.35	1.15	39	
J2	JANELA DE CORRER EXISTENTE 2 FOLHAS EM CAIXILHO EM ALUMÍNIO COM PINTURA ELETROSTÁTICA BRANCA COM VIDRO TEMPERADO TRANSPARENTE LISO - DEVERÁ SER REFORMADA	1.55	1.35	1.1	1	TÉRREO
J3	JANELA DE CORRER EXISTENTE 2 FOLHAS EM CAIXILHO EM ALUMÍNIO COM PINTURA ELETROSTÁTICA BRANCA COM VIDRO TEMPERADO TRANSPARENTE LISO - DEVERÁ SER REFORMADA	1.35	1.35	1.1	1	TÉRREO
J4	JANELA CORRER EXISTENTE 4 FOLHAS, 2 FIXAS, EM CAIXILHO DE ALUMINIO COM PINTURA ELETROSTÁTICA BRANCA E VIDRO TEMPERADO TRANSPARENTE LISO INCOLOR - DEVERÁ SER REFORMADA	3.5	1.61	1.15	2	TÉRREO
J5	JANELA MAXIMAR EXISTENTE 2 FOLHAS, EM CAIXILHO DE ALUMINIO COM PINTURA ELETROSTÁTICA BRANCA E VIDRO TEMPERADO TRANSPARENTE LISO INCOLOR - DEVERÁ SER REFORMADA	1	0.6	1.8	2	TÉRREO

J6	JANELA MAXIMAR EXISTENTE 4 FOLHAS, EM CAIXILHO DE ALUMINIO COM PINTURA ELETROSTÁTICA BRANCA E VIDRO TEMPERADO TRANSPARENTE LISO INCOLOR - DEVERÁ SER REFORMADA	1.98	0.6	1.8	14	
J7	JANELA MAXIMAR EXISTENTE 2 FOLHAS, EM CAIXILHO DE ALUMINIO COM PINTURA ELETROSTÁTICA BRANCA E VIDRO TEMPERADO TRANSPARENTE LISO INCOLOR - DEVERÁ SER REFORMADA	1.2	0.6	1.35	1	TÉRREO
J8	JANELA CORRER EXISTENTE 4 FOLHAS, 2 FIXAS, EM CAIXILHO DE ALUMINIO COM PINTURA ELETROSTÁTICA BRANCA E VIDRO TEMPERADO TRANSPARENTE LISO INCOLOR - DEVERÁ SER REFORMADA	4	1.35	1.1	6	
J9	JANELA MAXIMAR EM ALUMINIO BRANCO E VIDRO TEMPERADO TRANSPARENTE LISO INCOLOR - DEVERÁ SER ADQUIRIDA	0.7	0.75	1.8	1	6º PAV
J10	JANELA DE CORRER EXISTENTE 2 FOLHAS, EM CAIXILHO DE ALUMÍNIO COM PINTURA ELETROSTÁTICA BRANCA E VIDRO TEMPERADO TRANSPARENTE LISO - DEVERÁ SER REFORMADA	1.45	1	1.1	4	TÉRREO
J11	JANELA DE CORRER EXISTENTE 2 FOLHAS, EM CAIXILHO DE ALUMÍNIO COM PINTURA ELETROSTÁTICA BRANCA E VIDRO TEMPERADO TRANSPARENTE LISO - DEVERÁ SER REFORMADA	1.45	1	1.3	1	TÉRREO

J12	JANELA MAXIMAR EXISTENTE 2 FOLHAS, EM CAIXILHO DE ALUMINIO COM PINTURA ELETROSTÁTICA BRANCA E VIDRO TEMPERADO TRANSPARENTE LISO INCOLOR - DEVERÁ SER REFORMADA	1.5	0.5	1.9	2	TÉRREO
J13	JANELA MAXIMAR EXISTENTE EM ALUMINIO BRANCO E VIDRO TEMPERADO TRANSPARENTE LISO INCOLOR - DEVERÁ SER REFORMADA	0.5	0.5	1.6	1	TÉRREO
J14	JANELA EXISTENTE DE ALUMÍNIO COM VENEZIANA VENTILADA - DEVERÁ SER REFORMADA	0.6	1.5	0.6	6

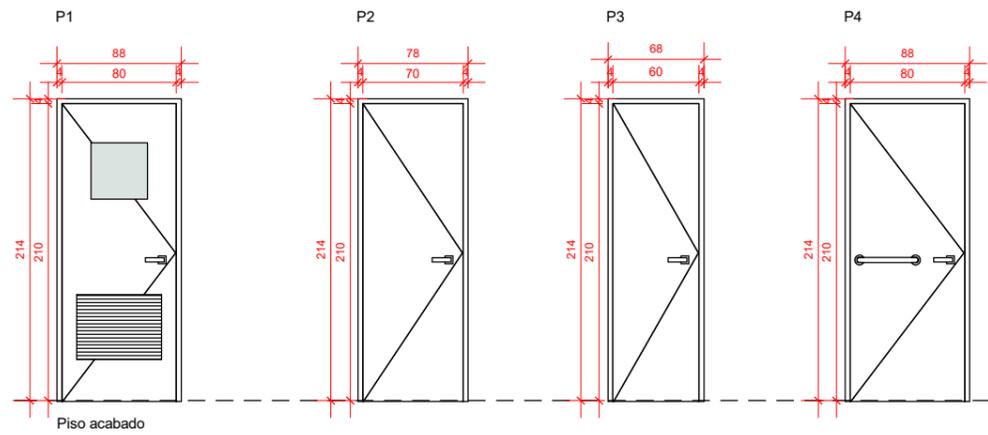
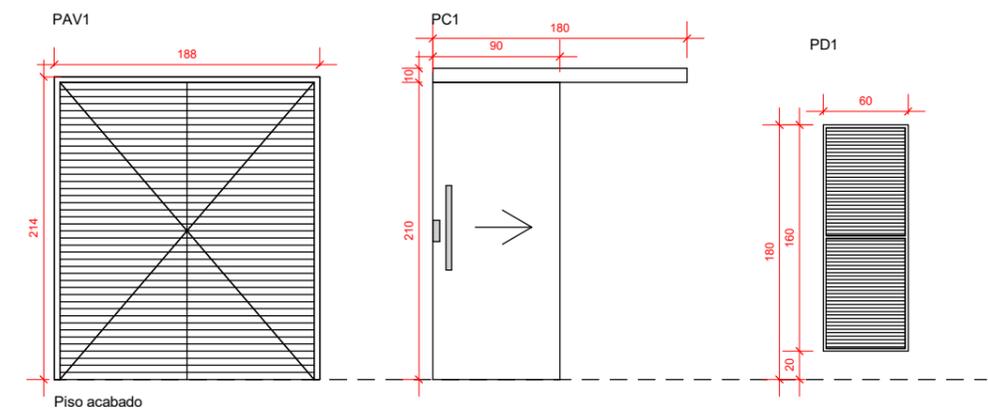
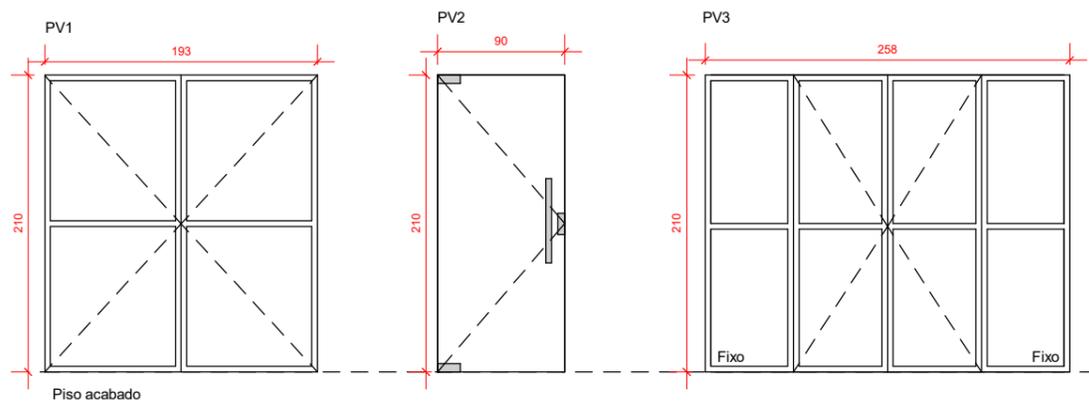
Tabela de porta					
Marca de tipo	Comentários de tipos	Largura	Altura	Contador	Nível
P1	PORTA DE ABRIR EXISTENTE EM MADEIRA COM BANDEIRA DE ALUMÍNIO - DEVERÁ SER REFORMADA	0.8	2.1	42	
P2	PORTA DE ABRIR EXISTENTE EM MADEIRA COM BANDEIRA DE ALUMÍNIO - DEVERÁ SER REFORMADA	0.7	2.1	2	TÉRREO
P3	PORTA DE ABRIR EXISTENTE EM MADEIRA COM BANDEIRA DE ALUMÍNIO - DEVERÁ SER REFORMADA	0.6	2.1	2	TÉRREO
P4	PORTA DE ABRIR EXISTENTE EM MADEIRA COM BANDEIRA DE ALUMÍNIO - DEVERÁ SER REFORMADA	0.8	2.1	2	TÉRREO
PAV1	PORTA DE ABRIR EXISTENTE 2 FOLHAS, EM CAIXILHO DE ALUMÍNIO VENEZIANADO VENTILADO - DEVERÁ SER REFORMADA	1.8	2.1	7	
PC1	PORTA CORRER 1 FOLHA, EM VIDRO TEMPERADO TRANSPARENTE COM ADESIVO BRANCO, COM CAIXILHO EM ALUMÍNIO COM PINTURA ELESTROSTÁTICA BRANCA - DEVERÁ SER ADQUIRIDA	0.9	2.1	13	
PD1	PORTA DE DIVISÓRIA DE ABRIR 1 FOLHA, EM CAIXILHO DE ALUMÍNIO COM VENEZIANA VENTILADA COM PINTURA ELESTROSTÁTICA BRANCA - DEVERÁ SER ADQUIRIDA	0.6	1.6	16

PV1	PORTA ABRIR EXISTENTE 1 FOLHA, EM CAIXILHO DE ALUMÍNIO COM VIDRO TEMPERADO TRANSPARENTE LISO INCOLOR - DEVERÁ SER REFORMADA	1.85	2.1	1	TÉRREO
PV2	PORTA ABRIR 1 FOLHA EM VIDRO TEMPERADO TRANSPARENTE LISO INCOLOR COM DOBRADIÇA - DEVERÁ SER ADQUIRIDA	0.9	2.1	4	
PV3	PORTA ABRIR EXISTENTE 1 FOLHA, EM CAIXILHO DE ALUMÍNIO COM VIDRO TEMPERADO TRANSPARENTE LISO INCOLOR - DEVERÁ SER REFORMADA	2.5	2.1	1	TÉRREO
