ÁREA DE INTERVENÇÃO CEP ELIAS BUFAIÇAL

1 TÉRREO - IMPLANTAÇÃO
1 : 200

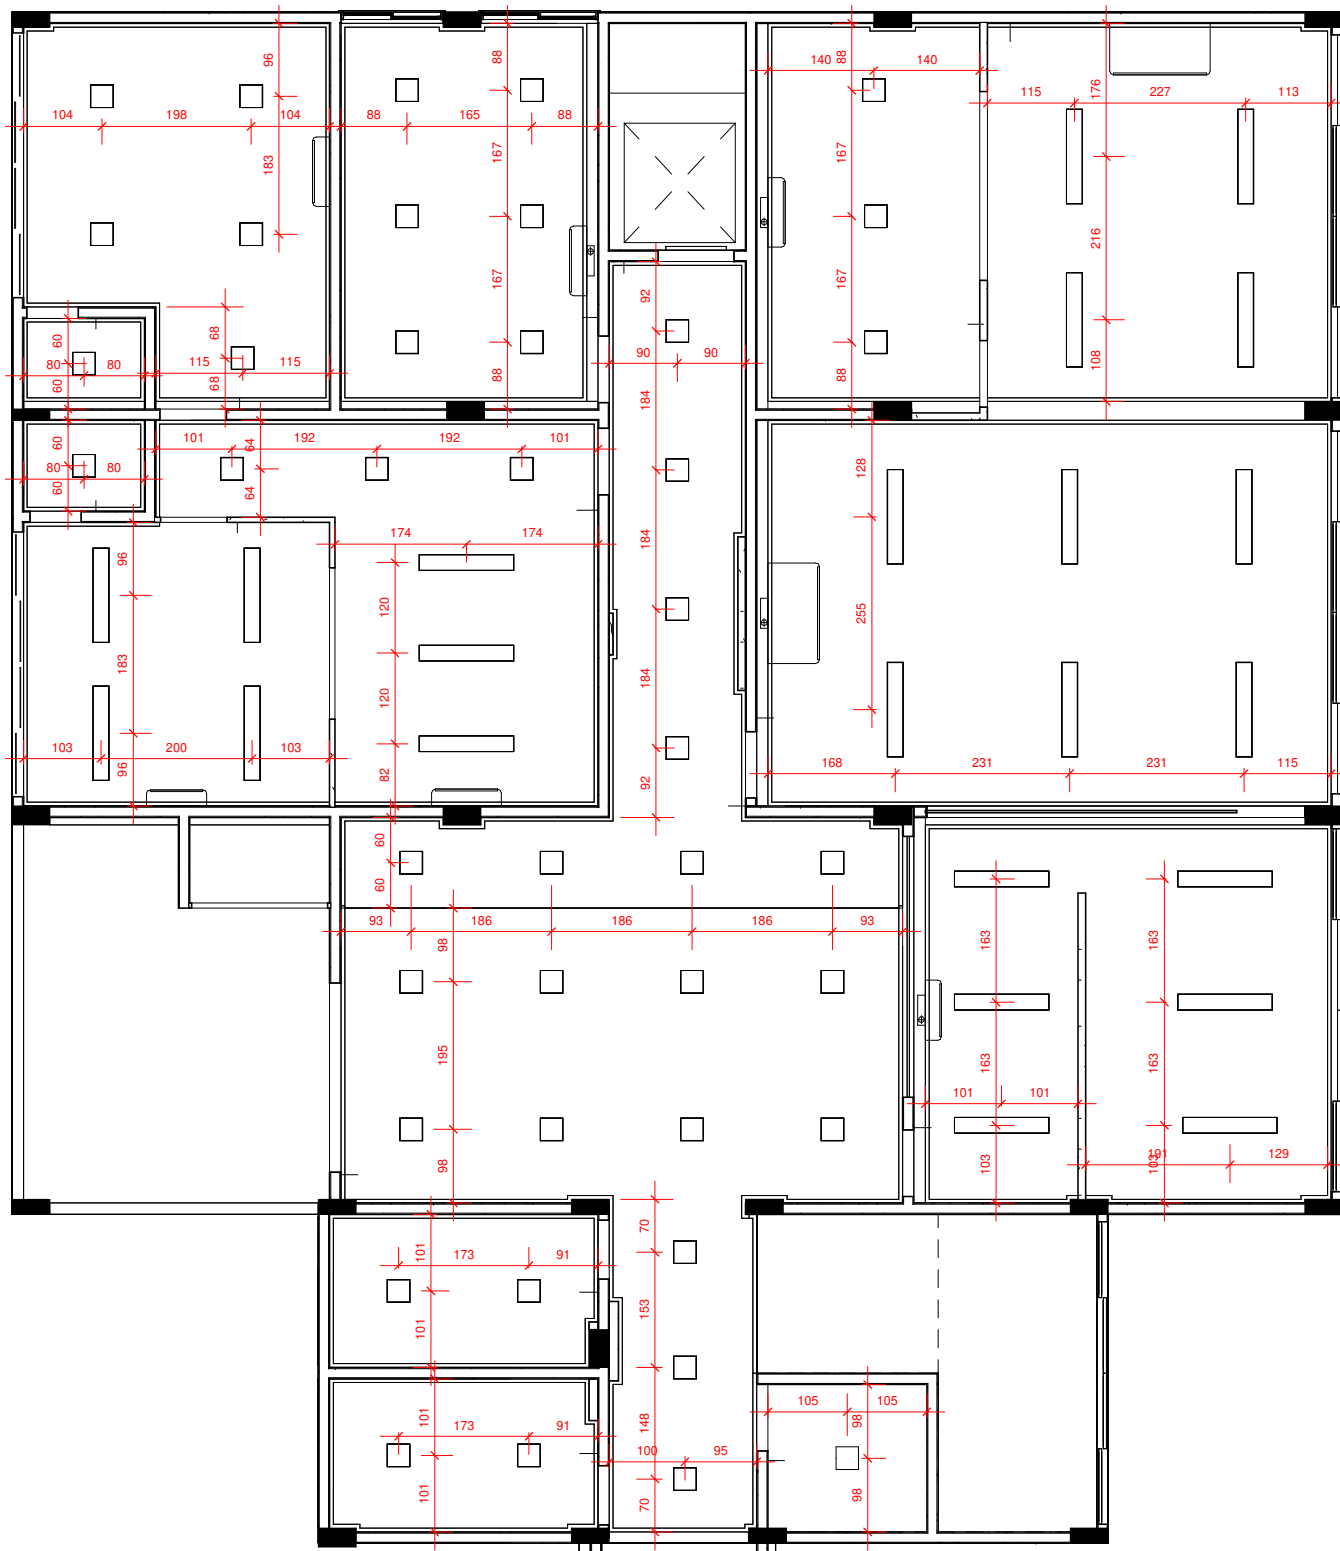
1 TÉRREO - LUMINOTÉCNICO
1 : 100

LEGENDA LUMINÁRIAS		QUANTIDADE
		Todos pavimentos
	Luminária de embutir LED dowlight redonda r=165mm - Ref. EF80-E1000830FB - Lumicenter ou equivalente	41 unidades
	Luminária de embutir LED dowlight 300x300mm - Ref. EF75-E2000840 - Lumicenter ou equivalente	122 unidades
	Luminária de sobrepor LED dowlight 60x560mm - Ref. LLN01-S0800830 - Lumicenter ou equivalente	19 unidades
	Luminária de embutir LED 20x1249mm - Ref. LAN05-E3500830 - Lumicenter ou equivalente	350 unidades
	Arandela de sobrepor - Ref. AR09-S1E27 - Lumicenter ou equivalente	5 unidades

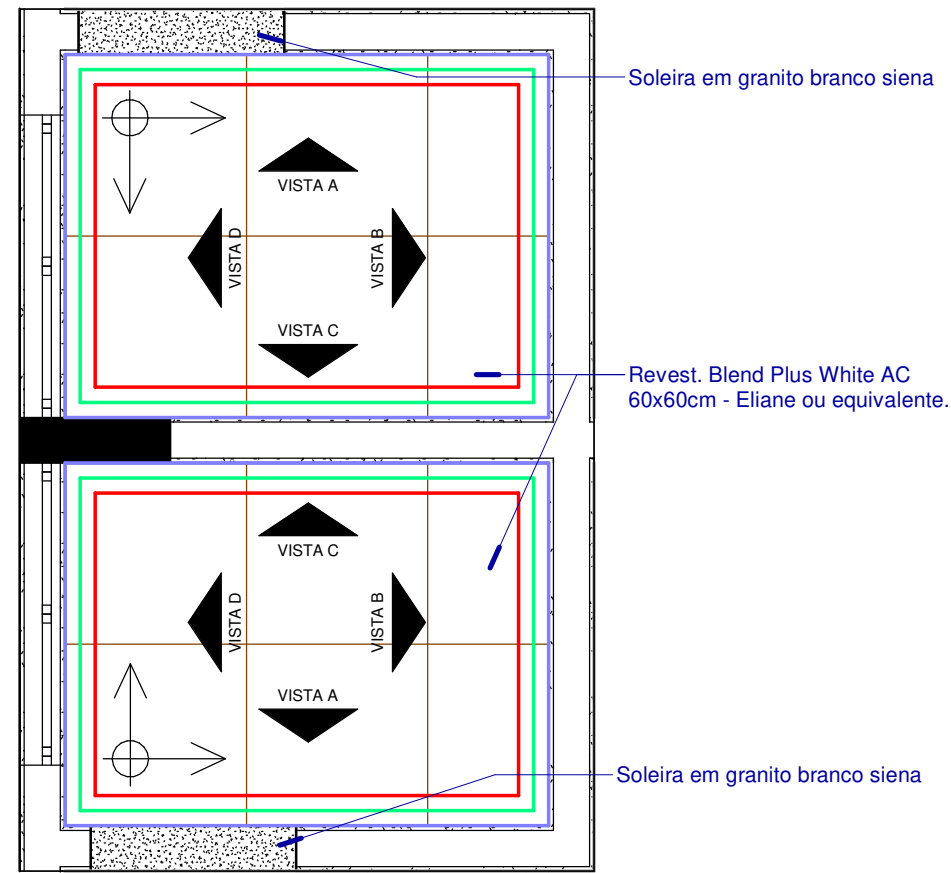
2 TÉRREO - DET. LAVABOS - PISO E CORES
1 : 25

LEGENDA DE CORES:	
—	Pintura acrílica na cor Branco Gelo sobre massa PVA textura grafiatto - Suviniil ou equivalente
—	Revestimento Cetim Bianco RET 30x60cm - Portobello
—	Filete em Granito Branco Siena

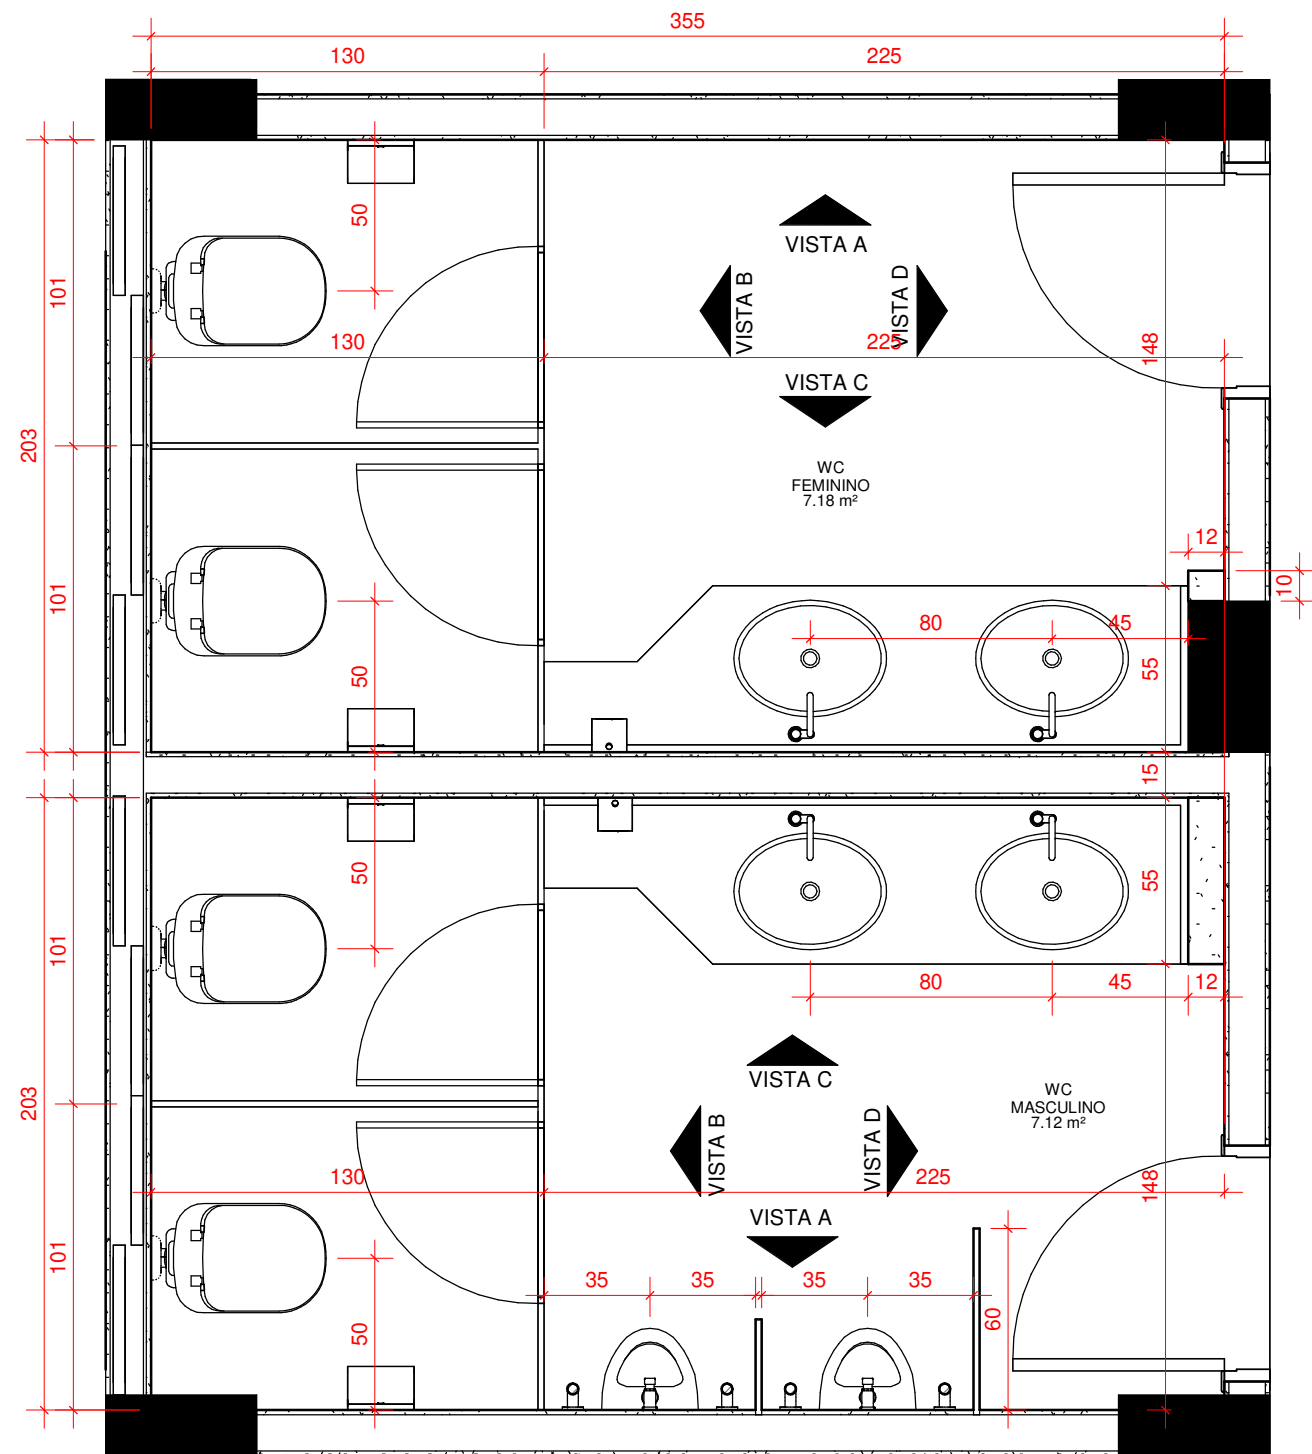
1 TÉRREO - DET. WC FEM./MASC. - LAYOUT
1 : 25

Revest. Blend Plus White AC 60x60cm - Eliane ou equivalente.

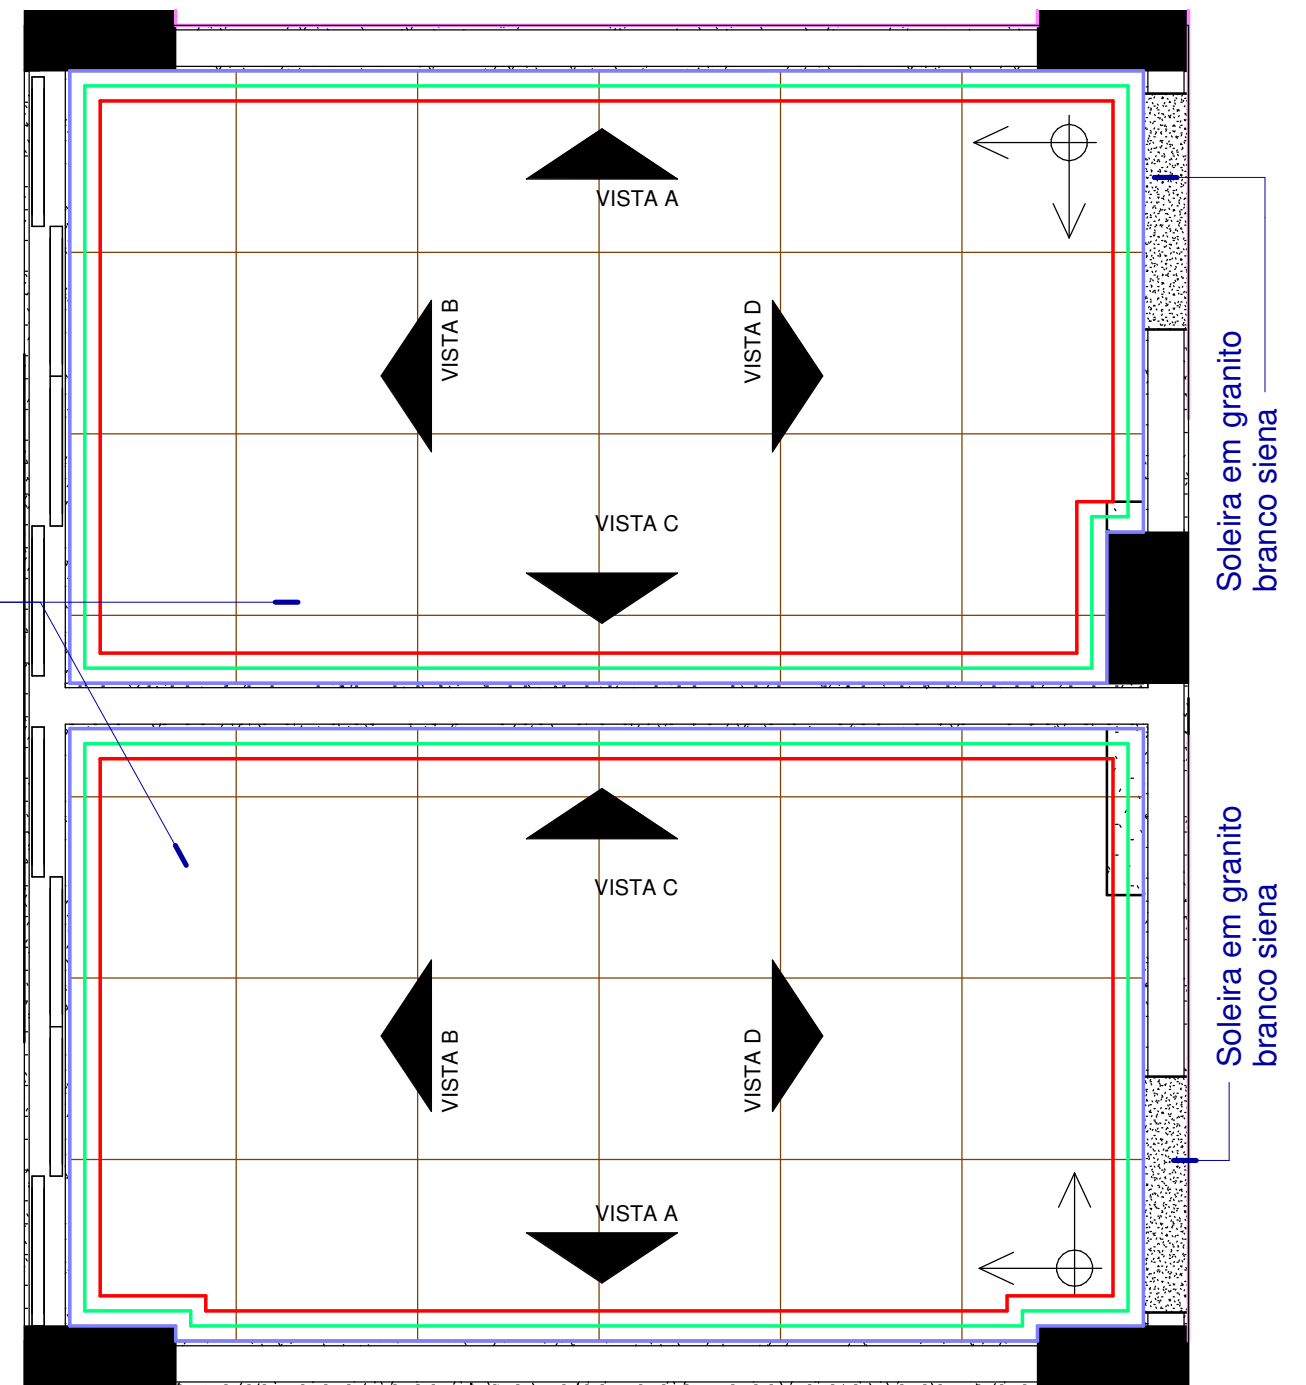
2 TÉRREO - DET. WC FEM./MASC. - PISO E CORES
1 : 25

LEGENDA DE CORES:	
—	Pintura acrílica na cor Branco Gelo sobre massa PVA textura grafiatto - Suviniil ou equivalente
—	Revestimento Cetim Branco RET 30x60cm - Portobello
—	Filete em Granito Branco Siena

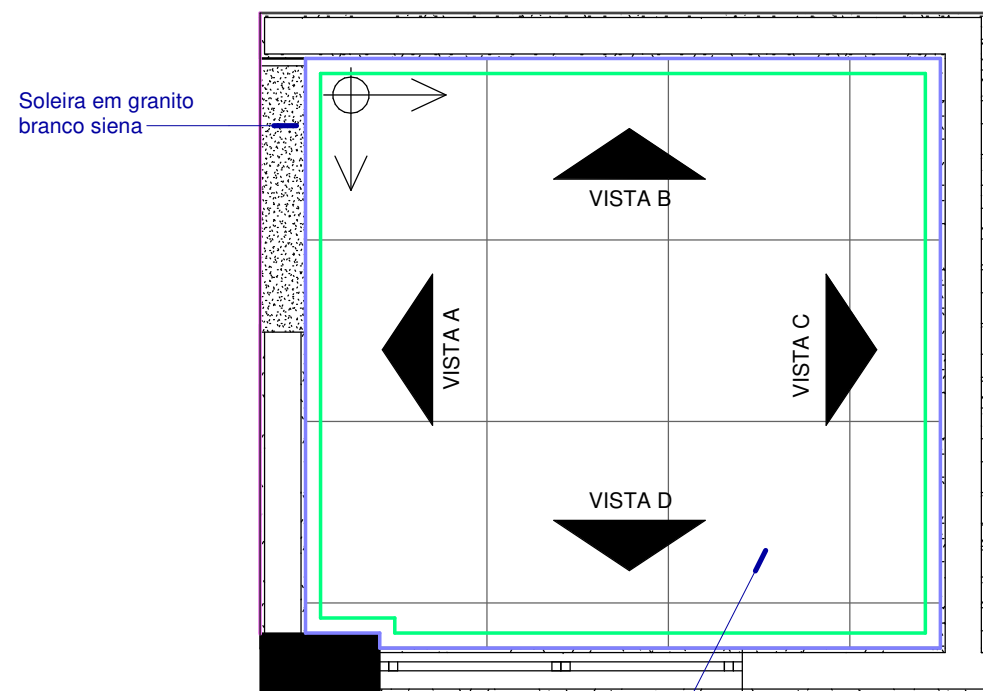
2 TÉRREO - DET. WC PNE - PISO E CORES
1 : 25

Revest. Cetim Bianco NAT RET
30x60cm - Portobello ou equivalente

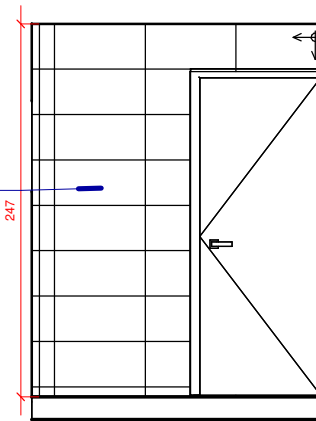
3 TÉRREO - WC PNE - VISTA A
1 : 50

Dispenser para papel toalha interfolhas
2 ou 3 dobras - Premisse ou
equivalente

Revest. Cetim Bianco NAT RET
30x60cm - Portobello ou equivalente

Dispenser para sabonete líquido com refil
ou reservatório 800ml - Premisse ou
equivalente

Louças e metais existentes

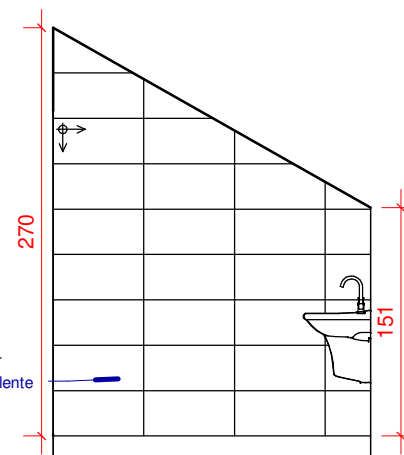
4 TÉRREO - WC PNE - VISTA B
1 : 50

Revest. Cetim Bianco NAT RET
30x60cm - Portobello ou equivalente

Revest. Cetim Bianco NAT RET
30x60cm - Portobello ou
equivalente

Dispenser para papel higiênico tipo
rolão - Premisse ou equivalente

Louças e acessórios existentes

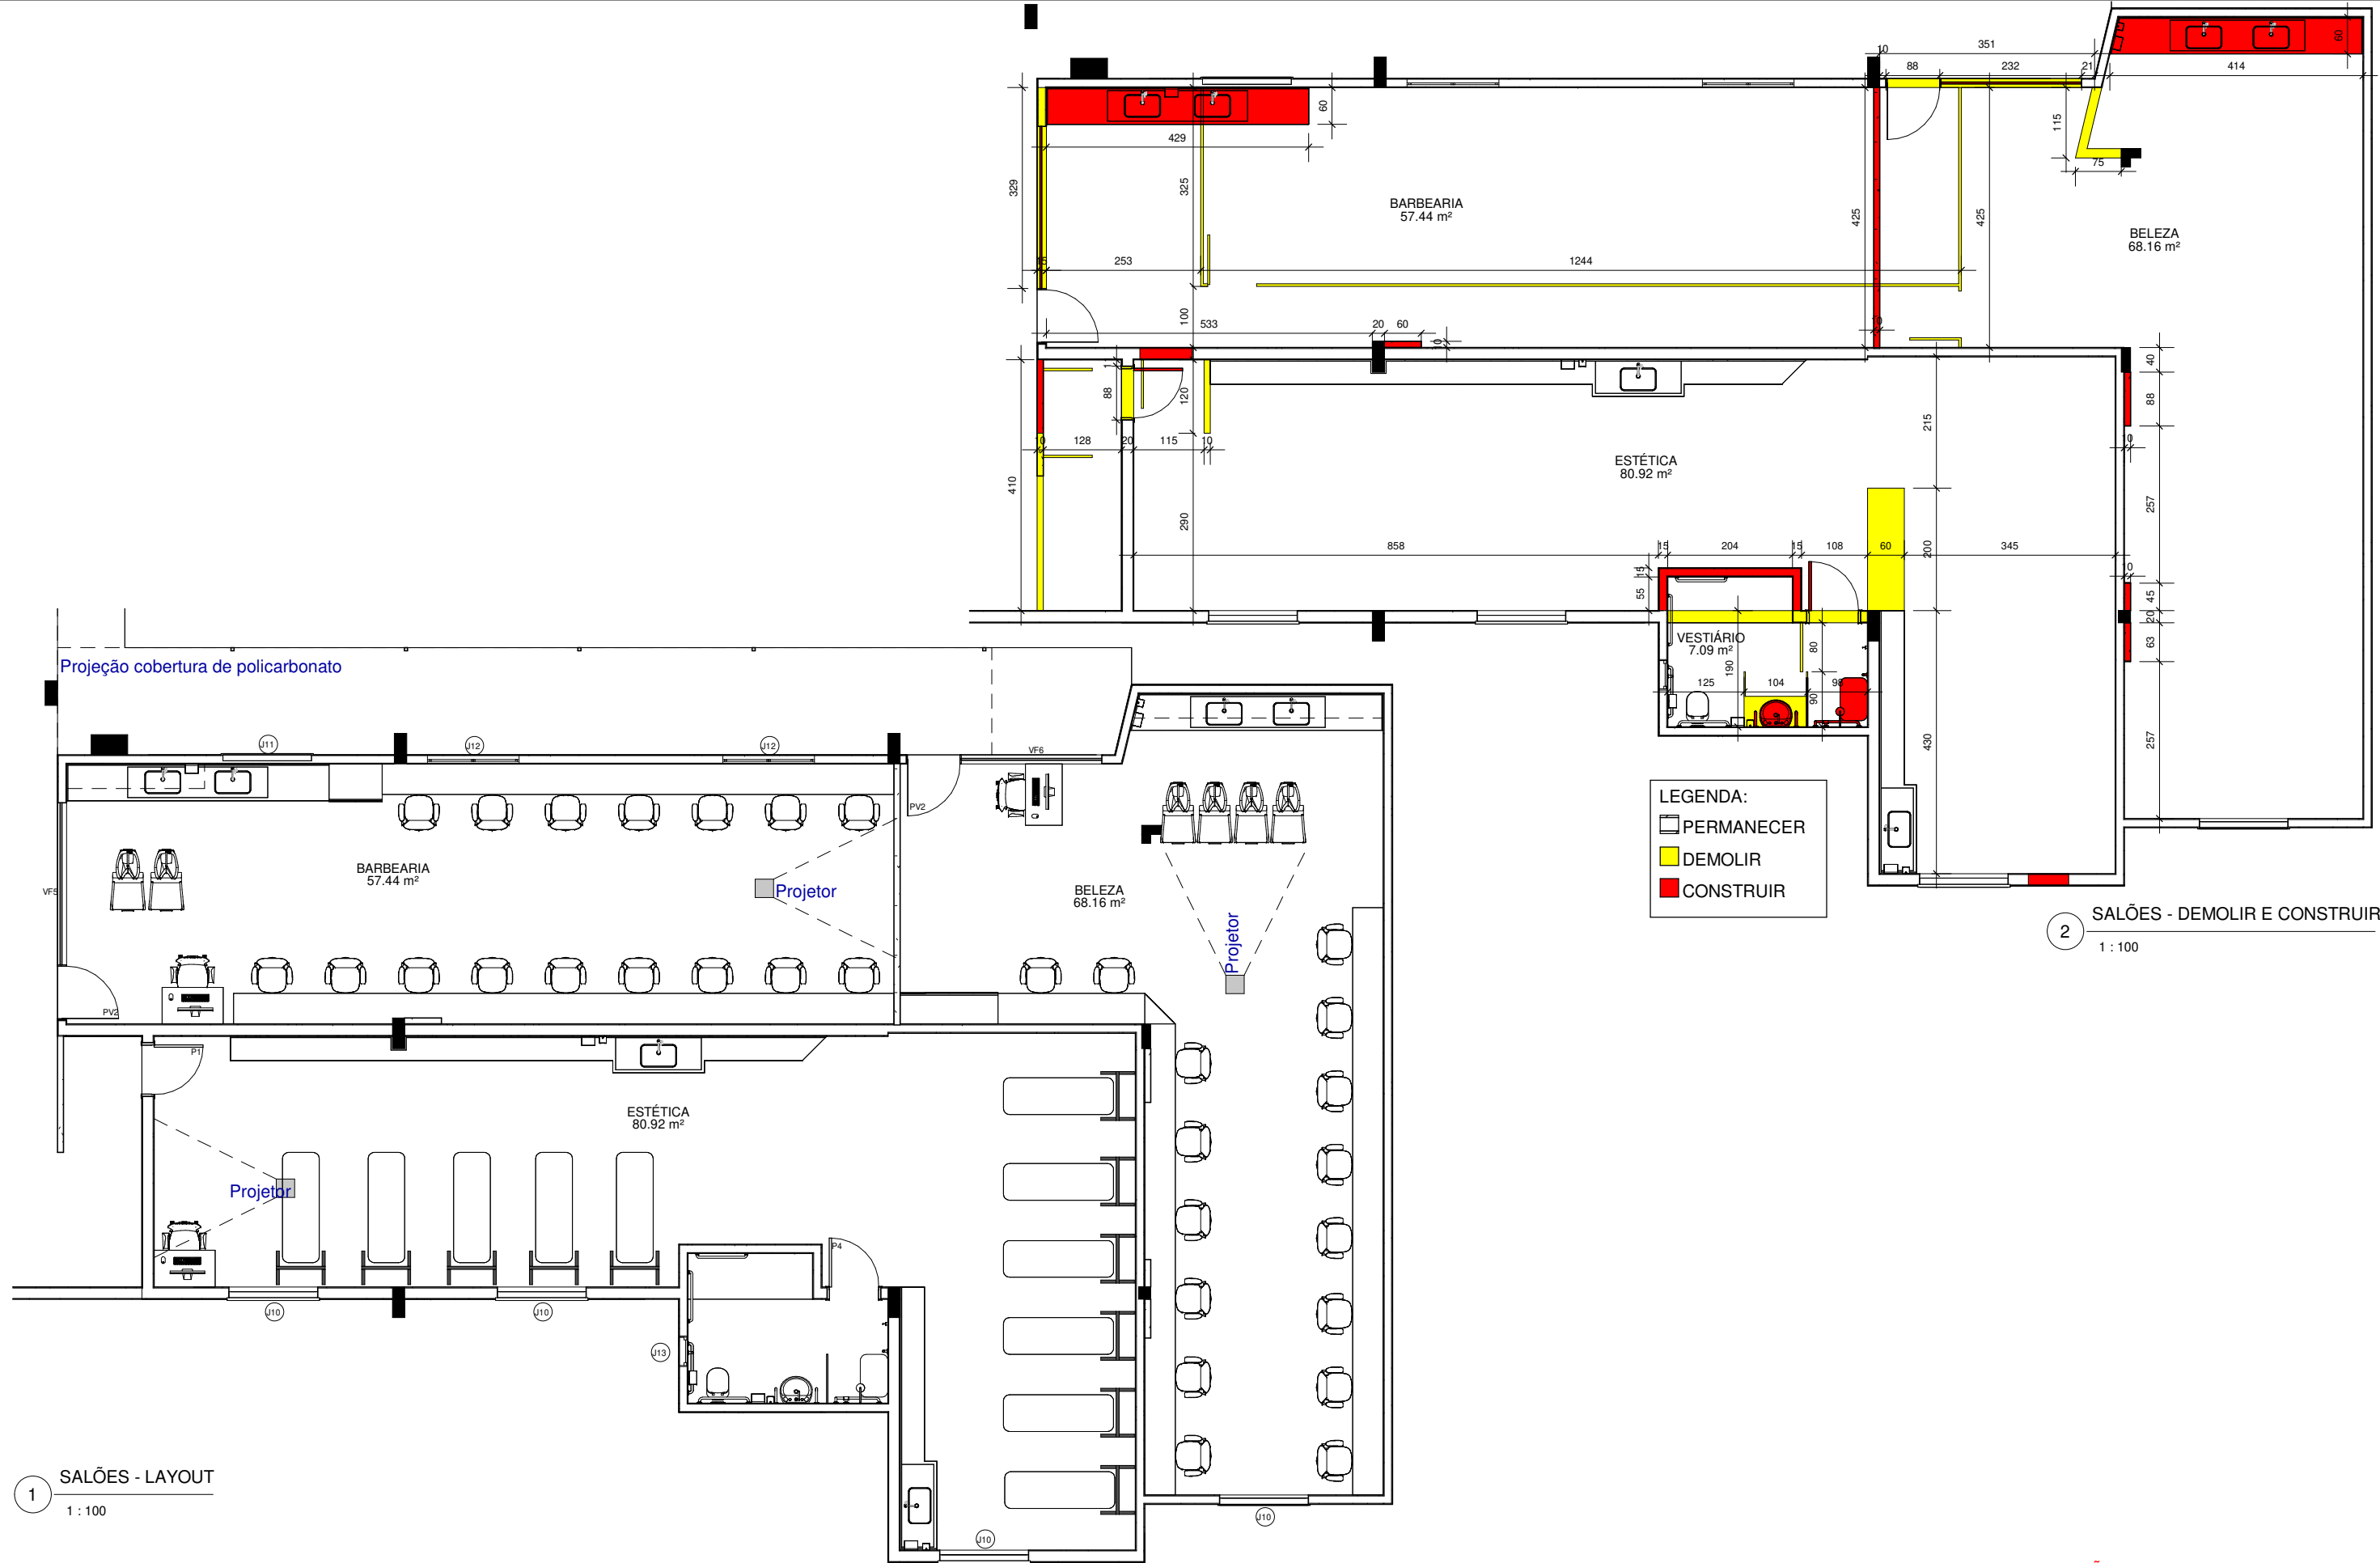
1 SALÕES - LAYOUT
1 : 100

2 SALÕES - DEMOLIR E CONSTRUIR
1 : 100

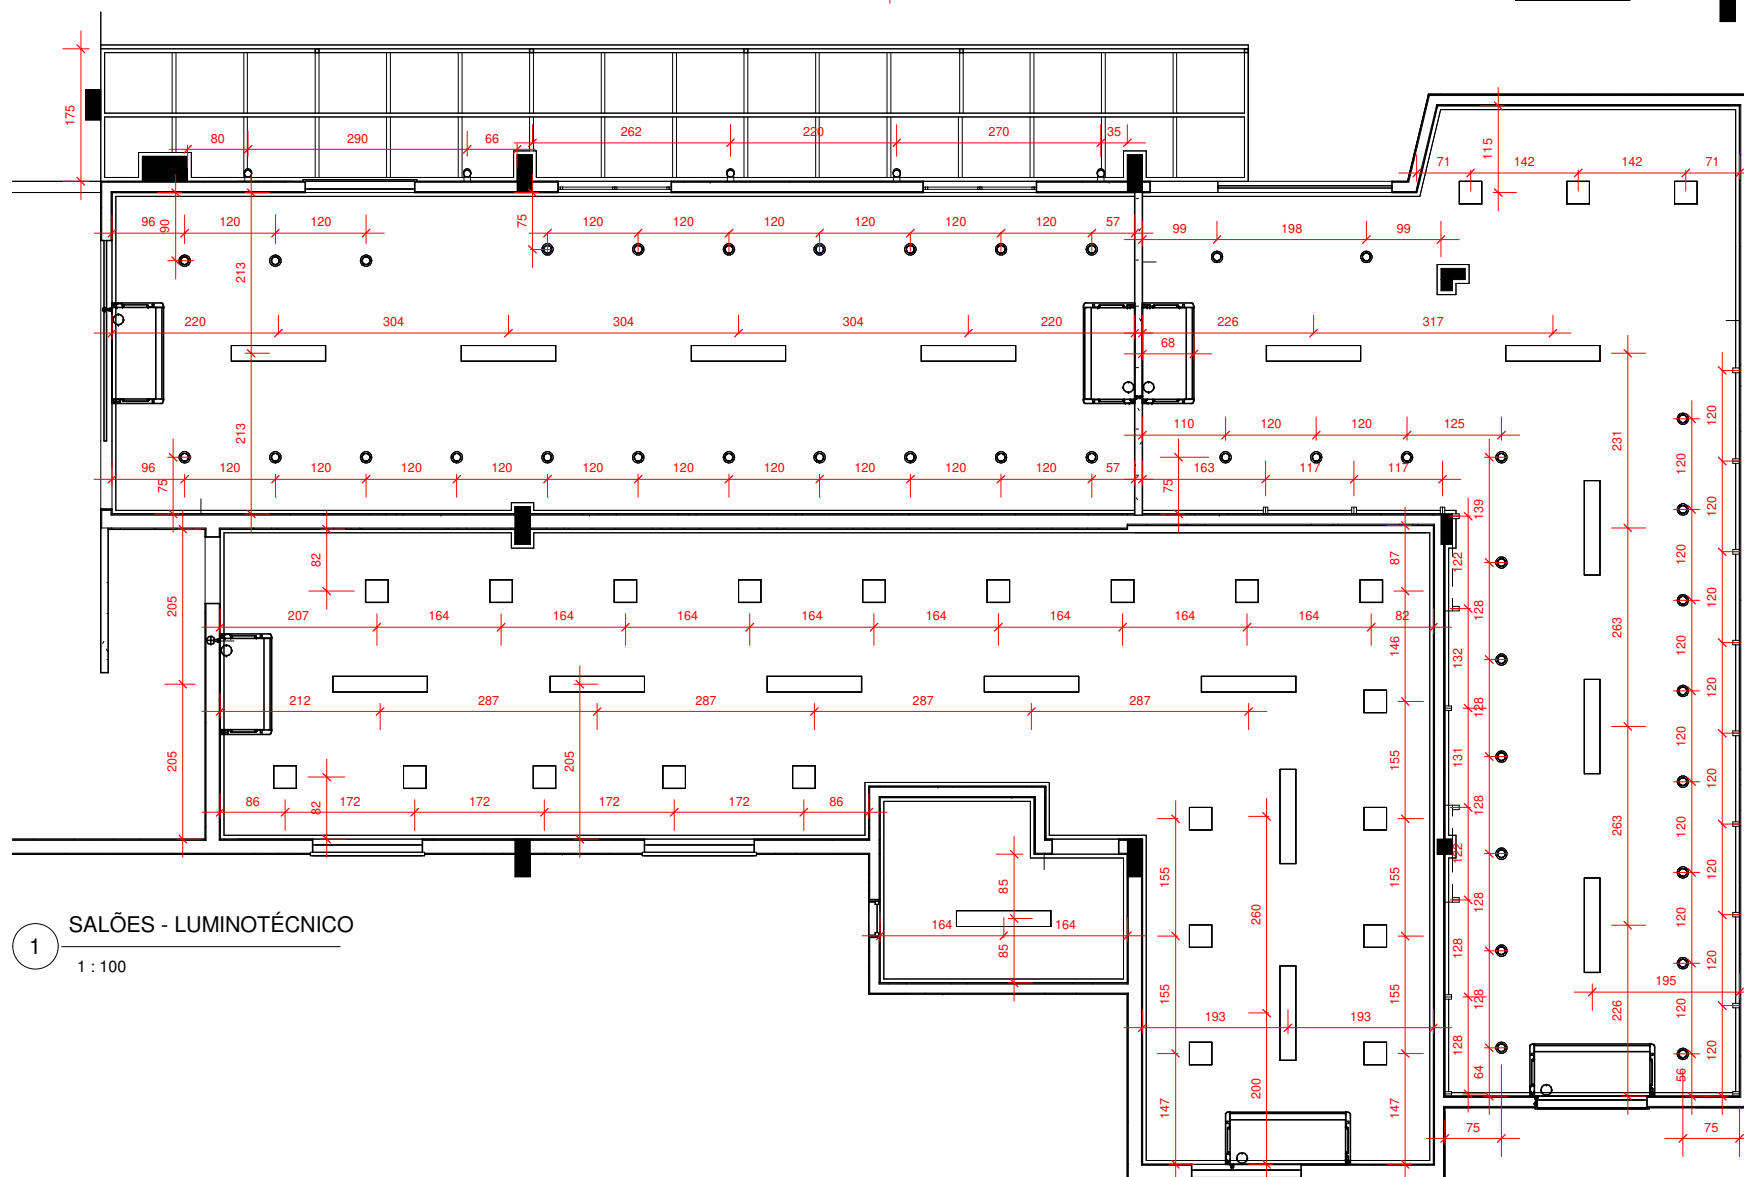
1 SALÕES - LUMINOTÉCNICO
1 : 100

LEGENDA LUMINÁRIAS		QUANTIDADE
	Luminária de embutir LED dowlight redonda r=165mm - Ref. EF80-E1000830FB - Lumicer ou equivalente	41 unidades
	Luminária de embutir LED dowlight 300x300mm - Ref. EF75-E2000840 - Lumicer ou equivalente	122 unidades
	Luminária de sobrepor LED dowlight 60x560mm - Ref. LLN01-S0800830 - Lumicer ou equivalente	19 unidades
	Luminária de embutir LED 20x1249mm - Ref. LAN05-E3500830 - Lumicer ou equivalente	350 unidades
	Arandela de sobrepor - Ref. AR09-S1E27 - Lumicer ou equivalente	5 unidades

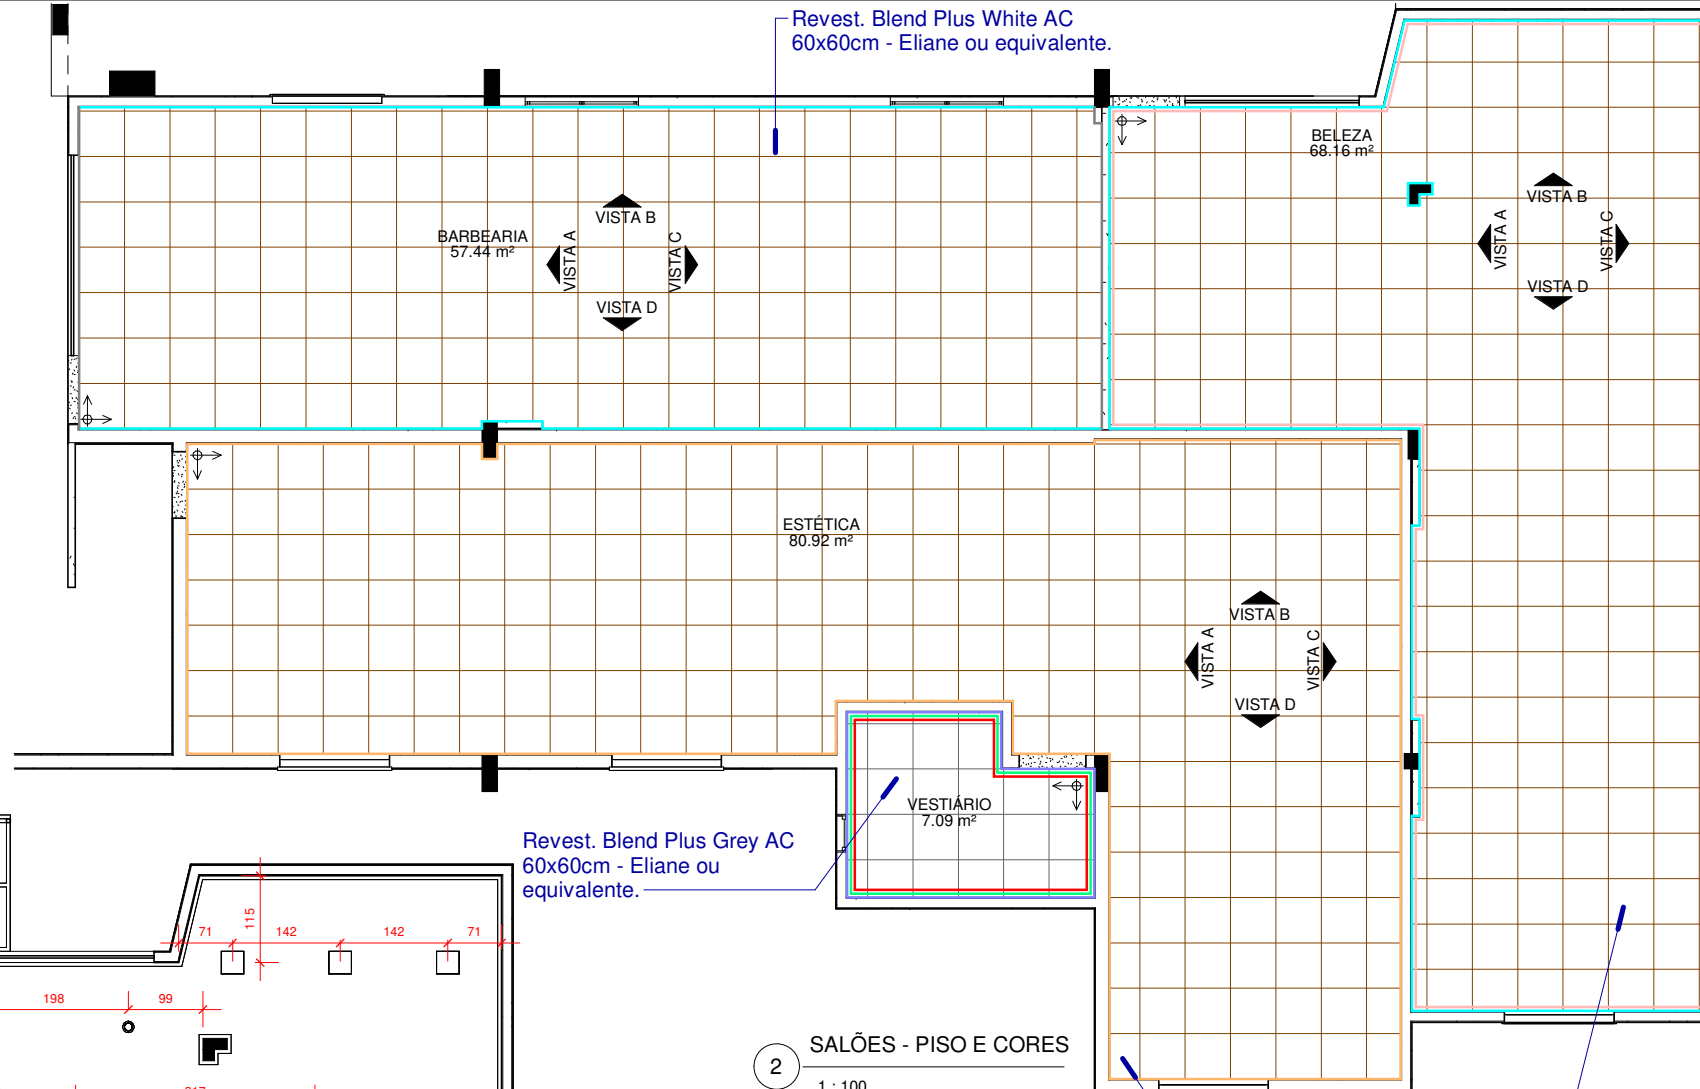
2 SALÕES - PISO E CORES
1 : 100

Revest. Blend Plus Grey AC
60x60cm - Eliane ou equivalente.

Revest. Blend Plus White AC
60x60cm - Eliane ou equivalente.

*Todas as soleiras deverão ser em Granito Branco Siena

LEGENDA DE CORES - SALÕES	
	Pintura com efeito Cimento Queimado, cor "Dia de Chuva" - Suvinil ou equivalente
	Pintura acrílica na cor "Patativa" acabamento acetinado - R385 - Suvinil ou equivalente
	Pintura acrílica na cor "Meia Luz" acabamento acetinado - D237 - Suvinil ou equivalente
	Pintura acrílica na cor "Broto de feijão" acabamento acetinado - B165 - Suvinil ou equivalente

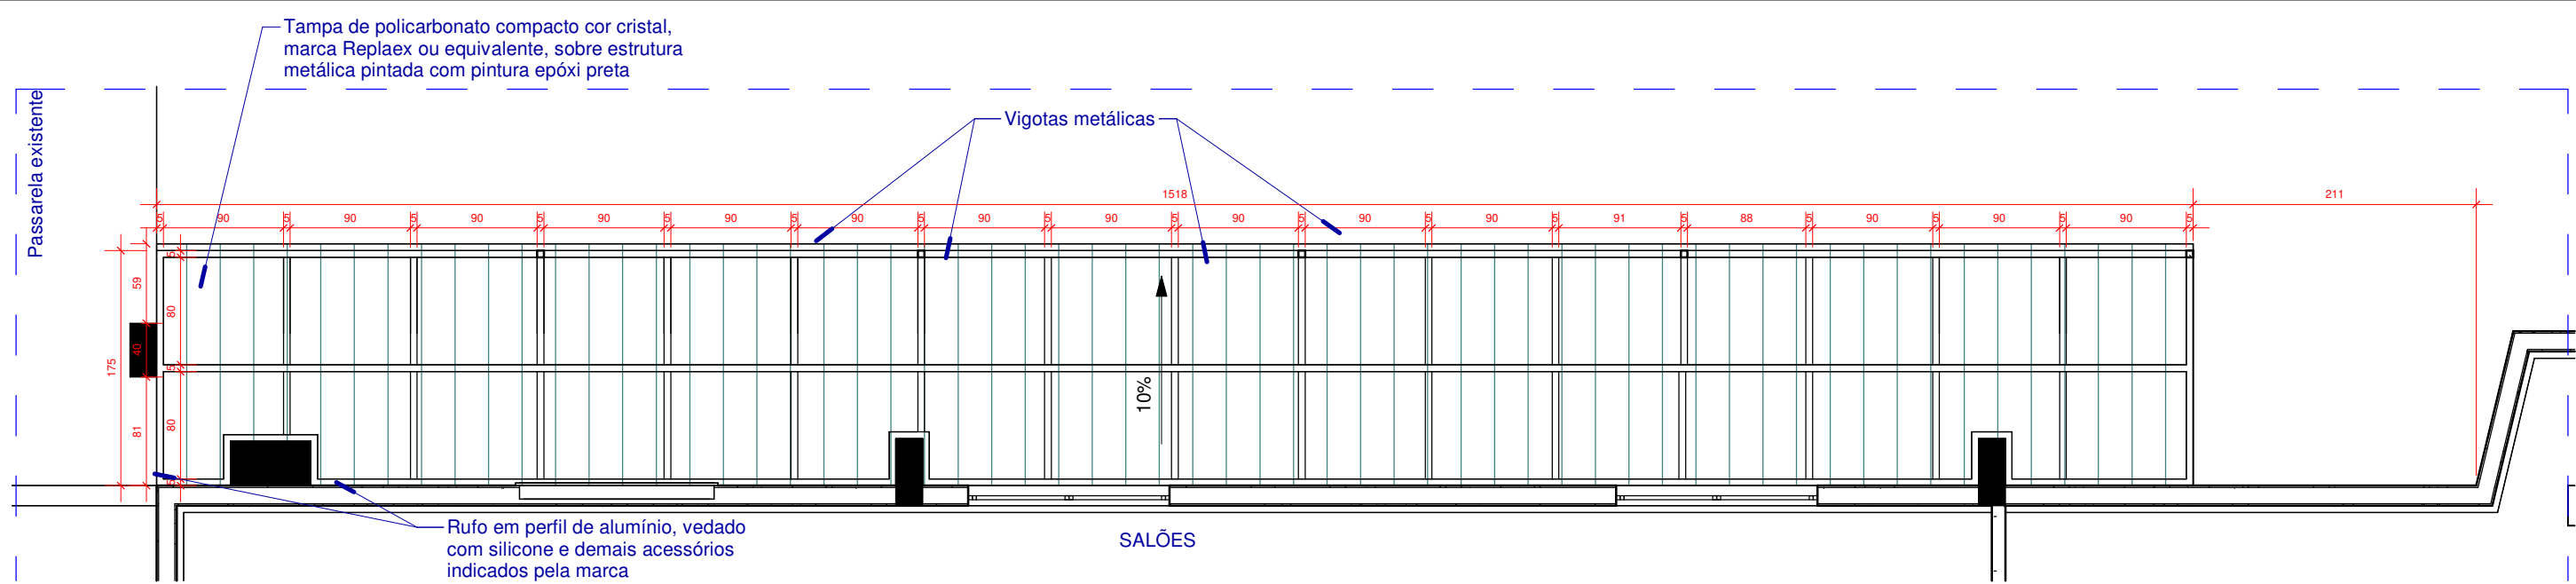
1 PLANTA COBERTURA DE POLICABORNATO
1 : 50

Deverá ser fornecido uma cobertura em policarbonato para passarela de dimensões 15,18 m x 1,75 m, totalizando 26,56 m² de área de projeção. A estrutura deverá ser fornecida por completo, ou seja, fundações, pilares, vigas, elementos de cobertura, etc.. Esta deverá ser entregue com pintura epóxi preta anticorrosiva compatível com as características do microclima do local (temperatura e umidade altas). O elemento de cobertura deverá ser em policarbonato compacto 10 mm na cor cristal. Os perfis estruturais deverão ser em estrutura metálica, com seus pilares de dimensões 100 mm x 100 mm e vigas de 80 mm x 40 mm. Estas dimensões são orientativas, cabendo à contratada a verificação da capacidade suporte destes elementos através de cálculo estrutural. A estrutura deverá ter até 5 pilares. A cobertura deverá ter pé direito livre de 2,70 m no ponto mais alto. A declividade do telhado deverá ter 10% de inclinação, atendendo aos requisitos de escoamento de água e autolimpeza; caso estes parâmetros não sejam atendidos com a declividade sugerida, a contratada deverá sugerir que a altura da cumeeira seja aumentada. A estrutura deverá ser estruturada na passarela existente e na viga dos salões.

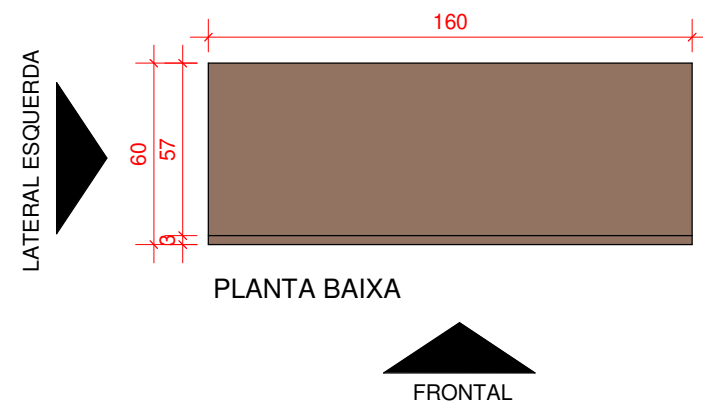
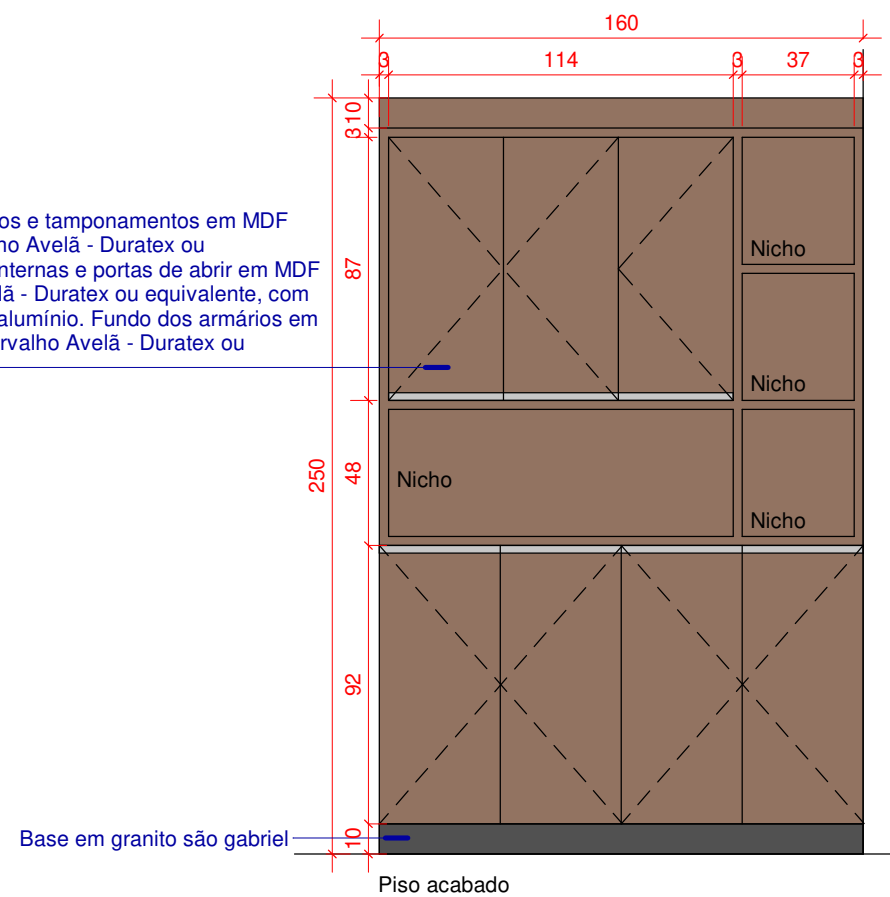
VISTA FRONTAL - ARMÁRIO COM PORTAS

Armários sendo nichos e tamponamentos em MDF 25mm na cor Carvalho Avelã - Duratex ou equivalente, caixas internas e portas de abrir em MDF 18mm Carvalho Avelã - Duratex ou equivalente, com puxador perfil G em alumínio. Fundo dos armários em MDF 6mm na cor Carvalho Avelã - Duratex ou equivalente.
