ÁREA DE INTERVENÇÃO CEP ELIAS BUFAIÇAL

1 TÉRREO - IMPLANTAÇÃO
1 : 200

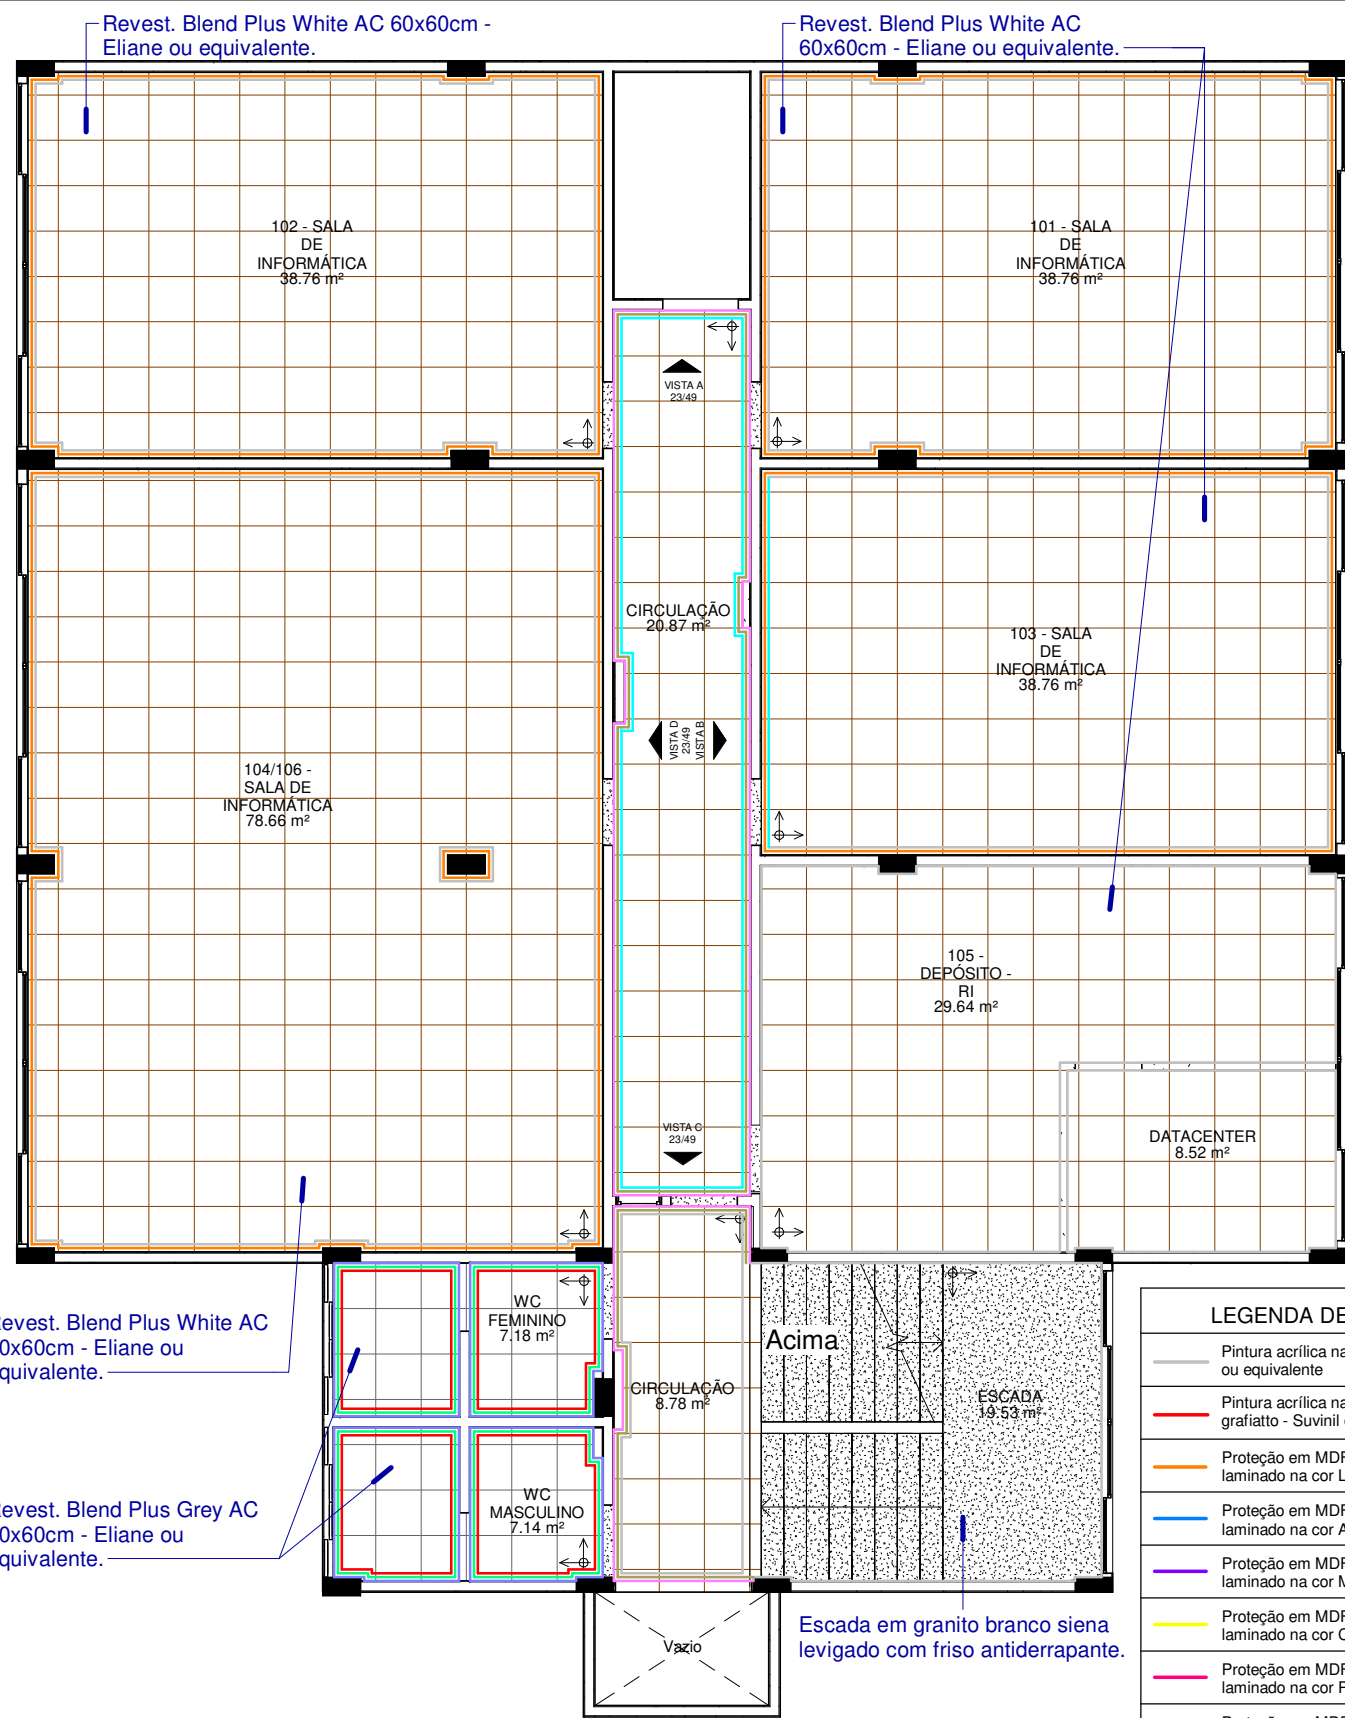
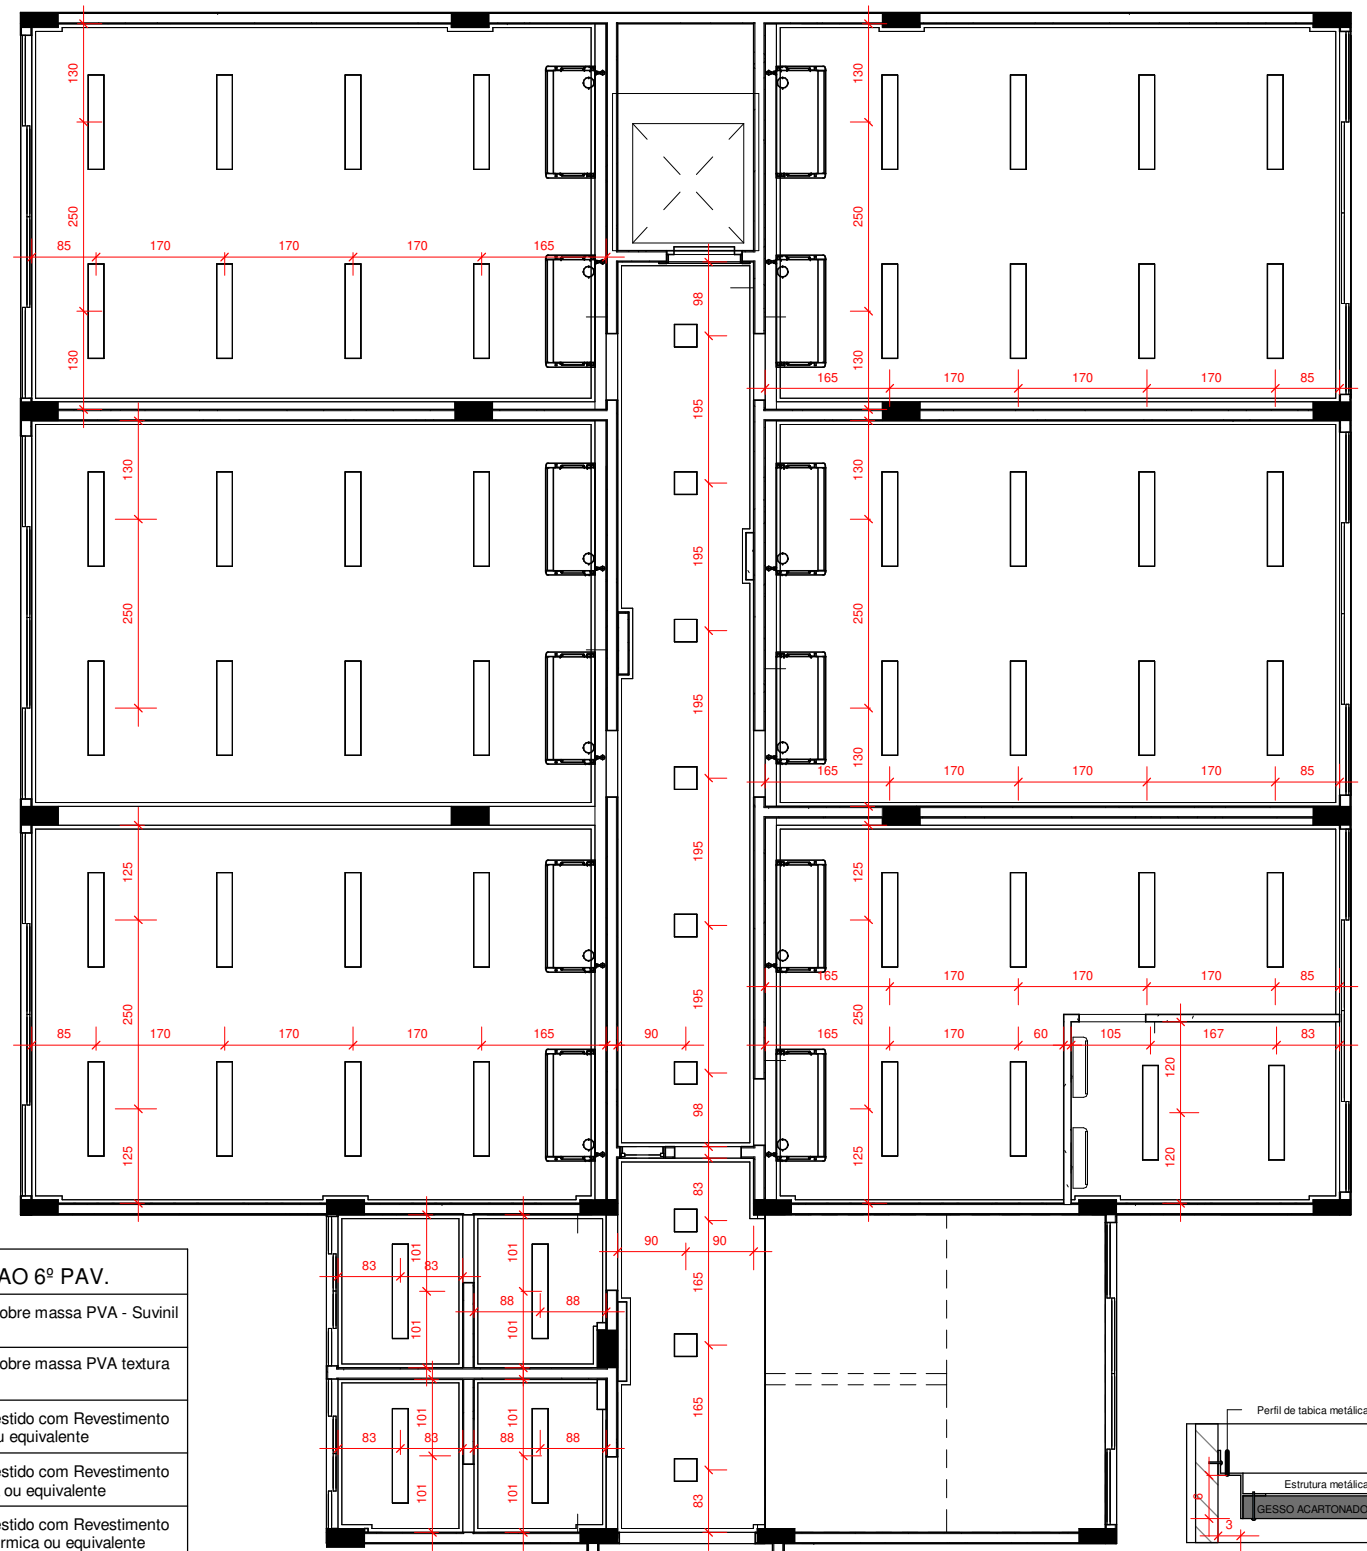
1 1º PAV - PISO E CORES
1 : 100

LEGENDA DE CORES - 1º AO 6º PAV.

- Pintura acrílica na cor Branco Gelo sobre massa PVA - Suvinil ou equivalente
- Pintura acrílica na cor Branco Gelo sobre massa PVA textura grafiatto - Suvinil ou equivalente

- Proteção em MDF chapa 15mm revestido com Revestimento laminado na cor Laranja - Formica ou equivalente
- Proteção em MDF chapa 15mm revestido com Revestimento laminado na cor Azul Lago - Formica ou equivalente

- Proteção em MDF chapa 15mm revestido com Revestimento laminado na cor Morado Castilla - Formica ou equivalente
- Proteção em MDF chapa 15mm revestido com Revestimento laminado na cor Cromo real - Formica ou equivalente

- Proteção em MDF chapa 15mm revestido com Revestimento laminado na cor Pink - Formica ou equivalente
- Proteção em MDF chapa 15mm revestido com Revestimento laminado na cor Vibrant Green - Formica ou equivalente

- Revestimento Cetim Bianco RET 30x60cm - Portobello ou equivalente
- Revest. Blend Plus White AC - Eliane ou equivalente
- Filete em Granito Branco Siena

- Filete metálico preto fosco
- Diversas pinturas - Ver detalhe nas vistas correspondentes

QUANTIDADE	Todos pavimentos
41 unidades	Luminária de embutir LED downlight redonda r=165mm - Ref. EF80-E1000830FB - Lumicenter ou equivalente
122 unidades	Luminária de embutir LED downlight 300x300mm - Ref. EF75-E2000840 - Lumicenter ou equivalente
19 unidades	Luminária de sobrepor LED downlight 60x60mm - Ref. LLN01-S0800830 - Lumicenter ou equivalente
350 unidades	Luminária de embutir LED 20x1249mm - Ref. LAN05-E3500830 - Lumicenter ou equivalente
5 unidades	Arandela de sobrepor - Ref. AR09-S1E27 - Lumicenter ou equivalente

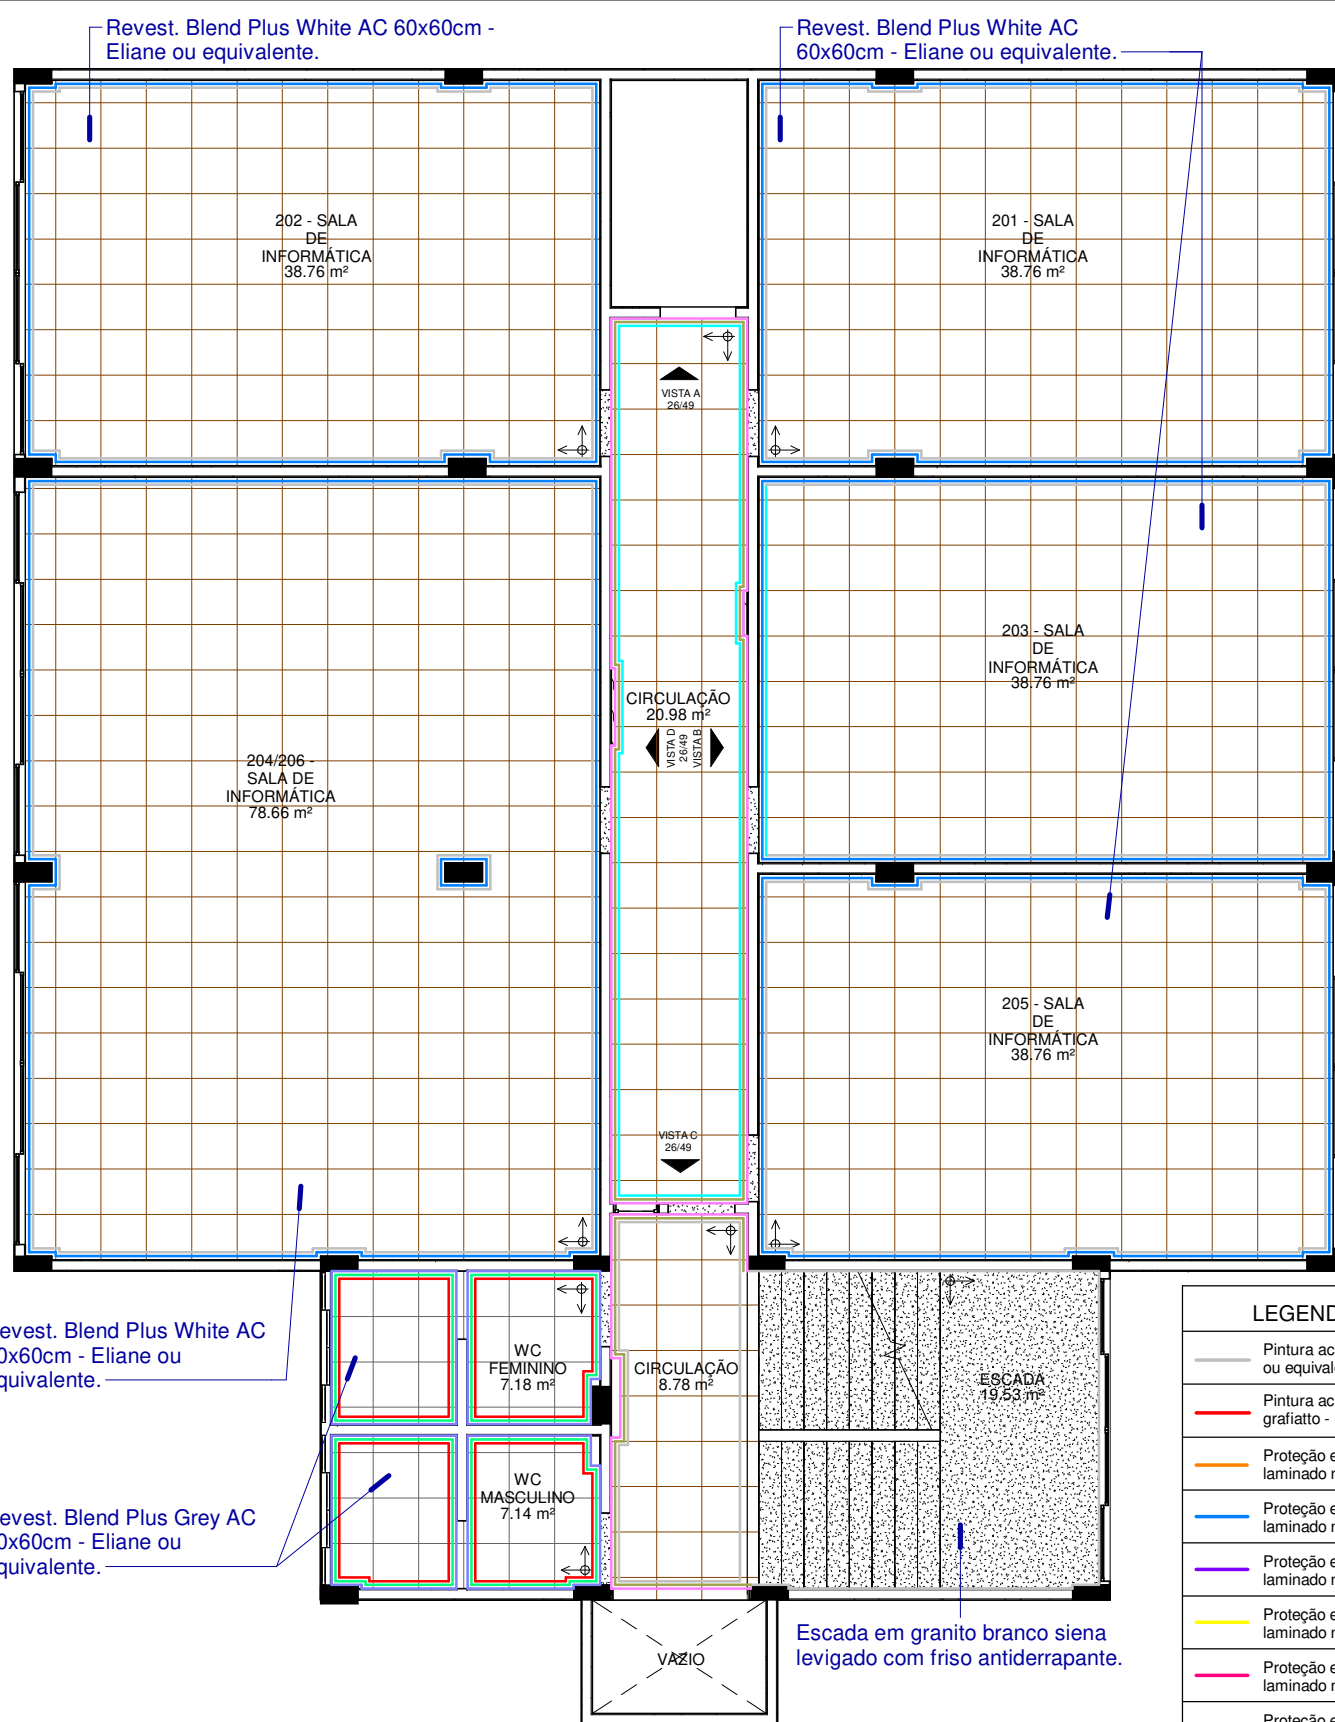
1 2º PAV - PISO E CORES

Revest. Blend Plus White AC 60x60cm - Eliane ou equivalente.

Revest. Blend Plus Grey AC 60x60cm - Eliane ou equivalente.

Pintura acrílica na cor Branco Gelo sobre massa PVA - Suvinil ou equivalente
	Pintura acrílica na cor Branco Gelo sobre massa PVA textura grafiatto - Suvinil ou equivalente
	Proteção em MDF chapa 15mm revestido com Revestimento laminado na cor Laranja - Formica ou equivalente
	Proteção em MDF chapa 15mm revestido com Revestimento laminado na cor Azul Lago - Formica ou equivalente
	Proteção em MDF chapa 15mm revestido com Revestimento laminado na cor Morado Castilla - Formica ou equivalente
	Proteção em MDF chapa 15mm revestido com Revestimento laminado na cor Cromo real - Formica ou equivalente
	Proteção em MDF chapa 15mm revestido com Revestimento laminado na cor Pink - Formica ou equivalente
	Proteção em MDF chapa 15mm revestido com Revestimento laminado na cor Vibrant Green - Formica ou equivalente
	Revestimento Cetim Bianco RET 30x60cm - Portobello ou equivalente
	Revest. Blend Plus White AC - Eliane ou equivalente

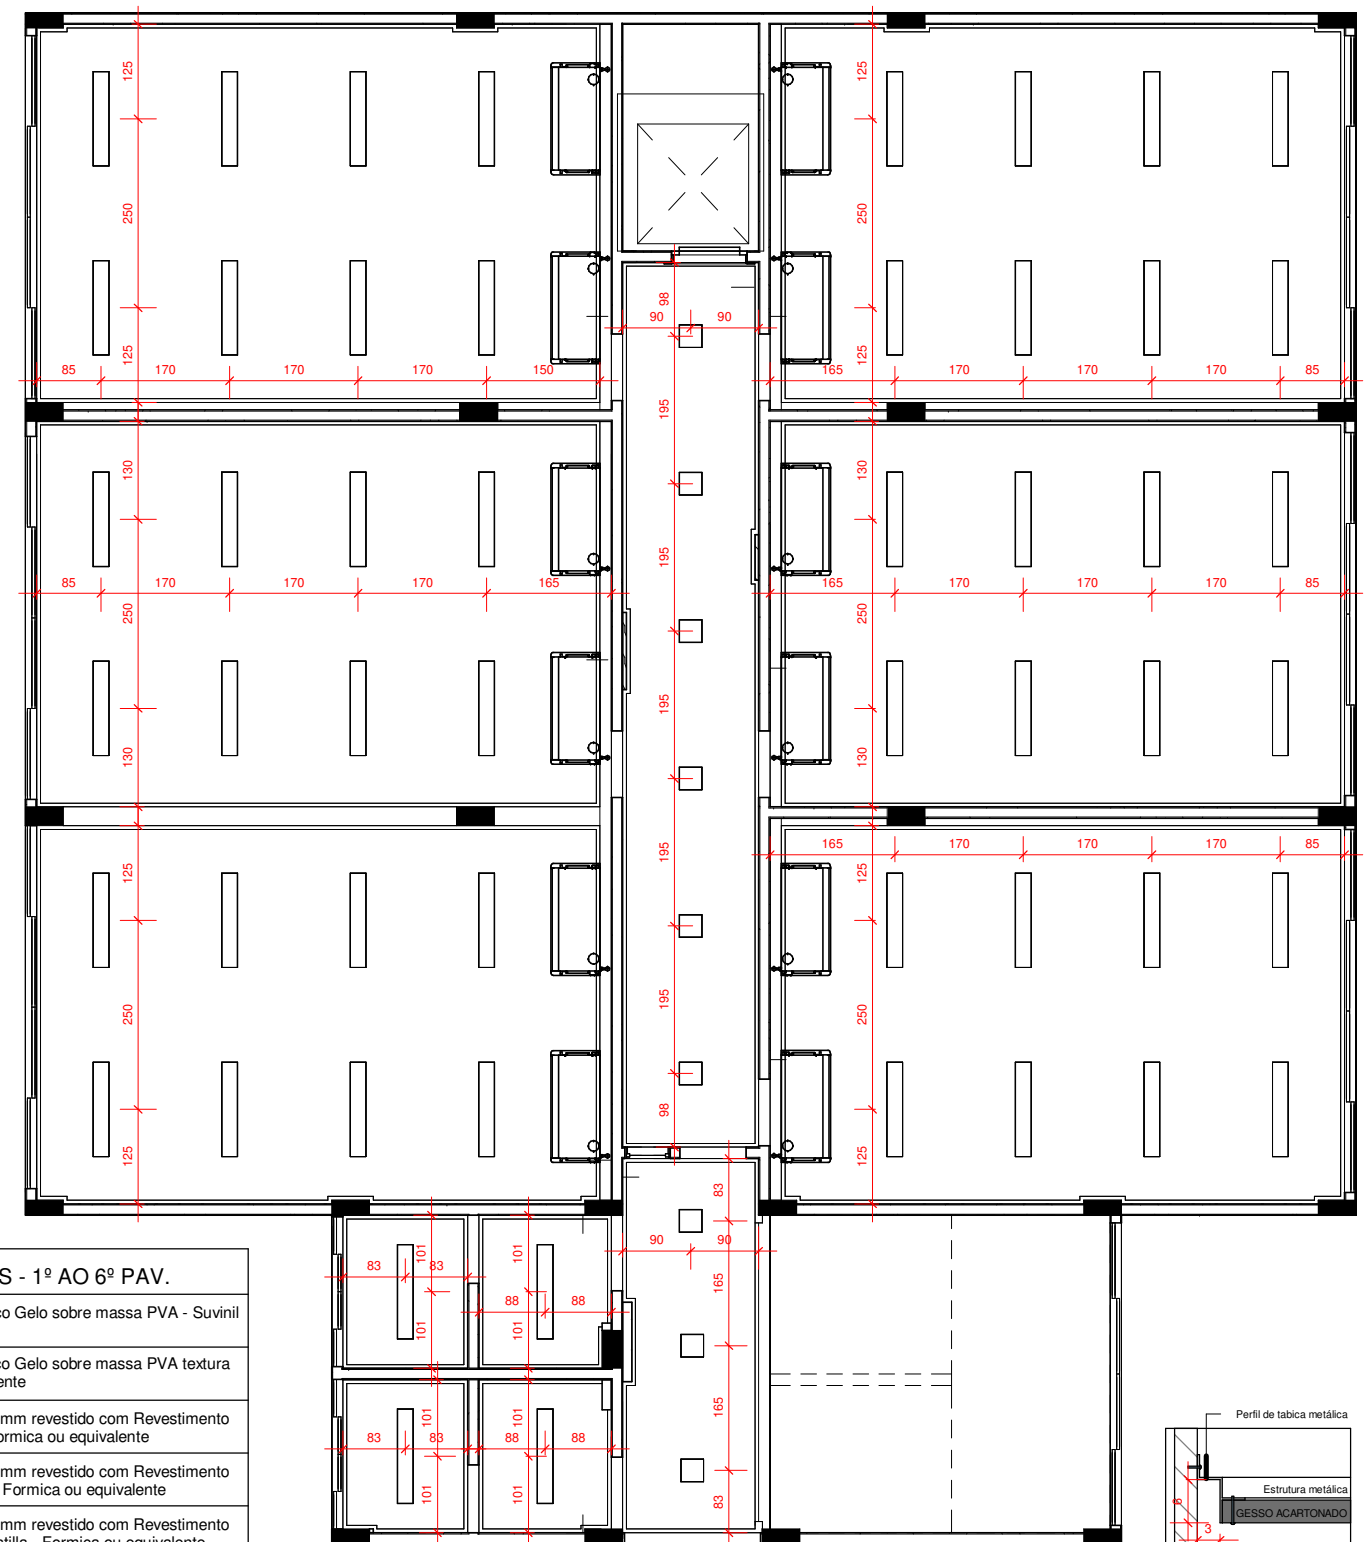
2º PAV - LUMINOTÉCNICO

LEGENDA LUMINÁRIAS		QUANTIDADE
		Todos pavimentos
	Luminária de embutir LED dowlight redonda r=165mm - Ref. EF80-E1000830FB - Lumicenter ou equivalente	41 unidades
	Luminária de embutir LED dowlight 300x300mm - Ref. EF75-E2000840 - Lumicenter ou equivalente	122 unidades
	Luminária de sobrepor LED dowlight 60x560mm - Ref. LLN01-S0800830 - Lumicenter ou equivalente	19 unidades
	Luminária de embutir LED 20x1249mm - Ref. LAN05-E3500830 - Lumicenter ou equivalente	350 unidades
	Arandela de sobrepor - Ref. AR09-S1E27 - Lumicenter ou equivalente	5 unidades

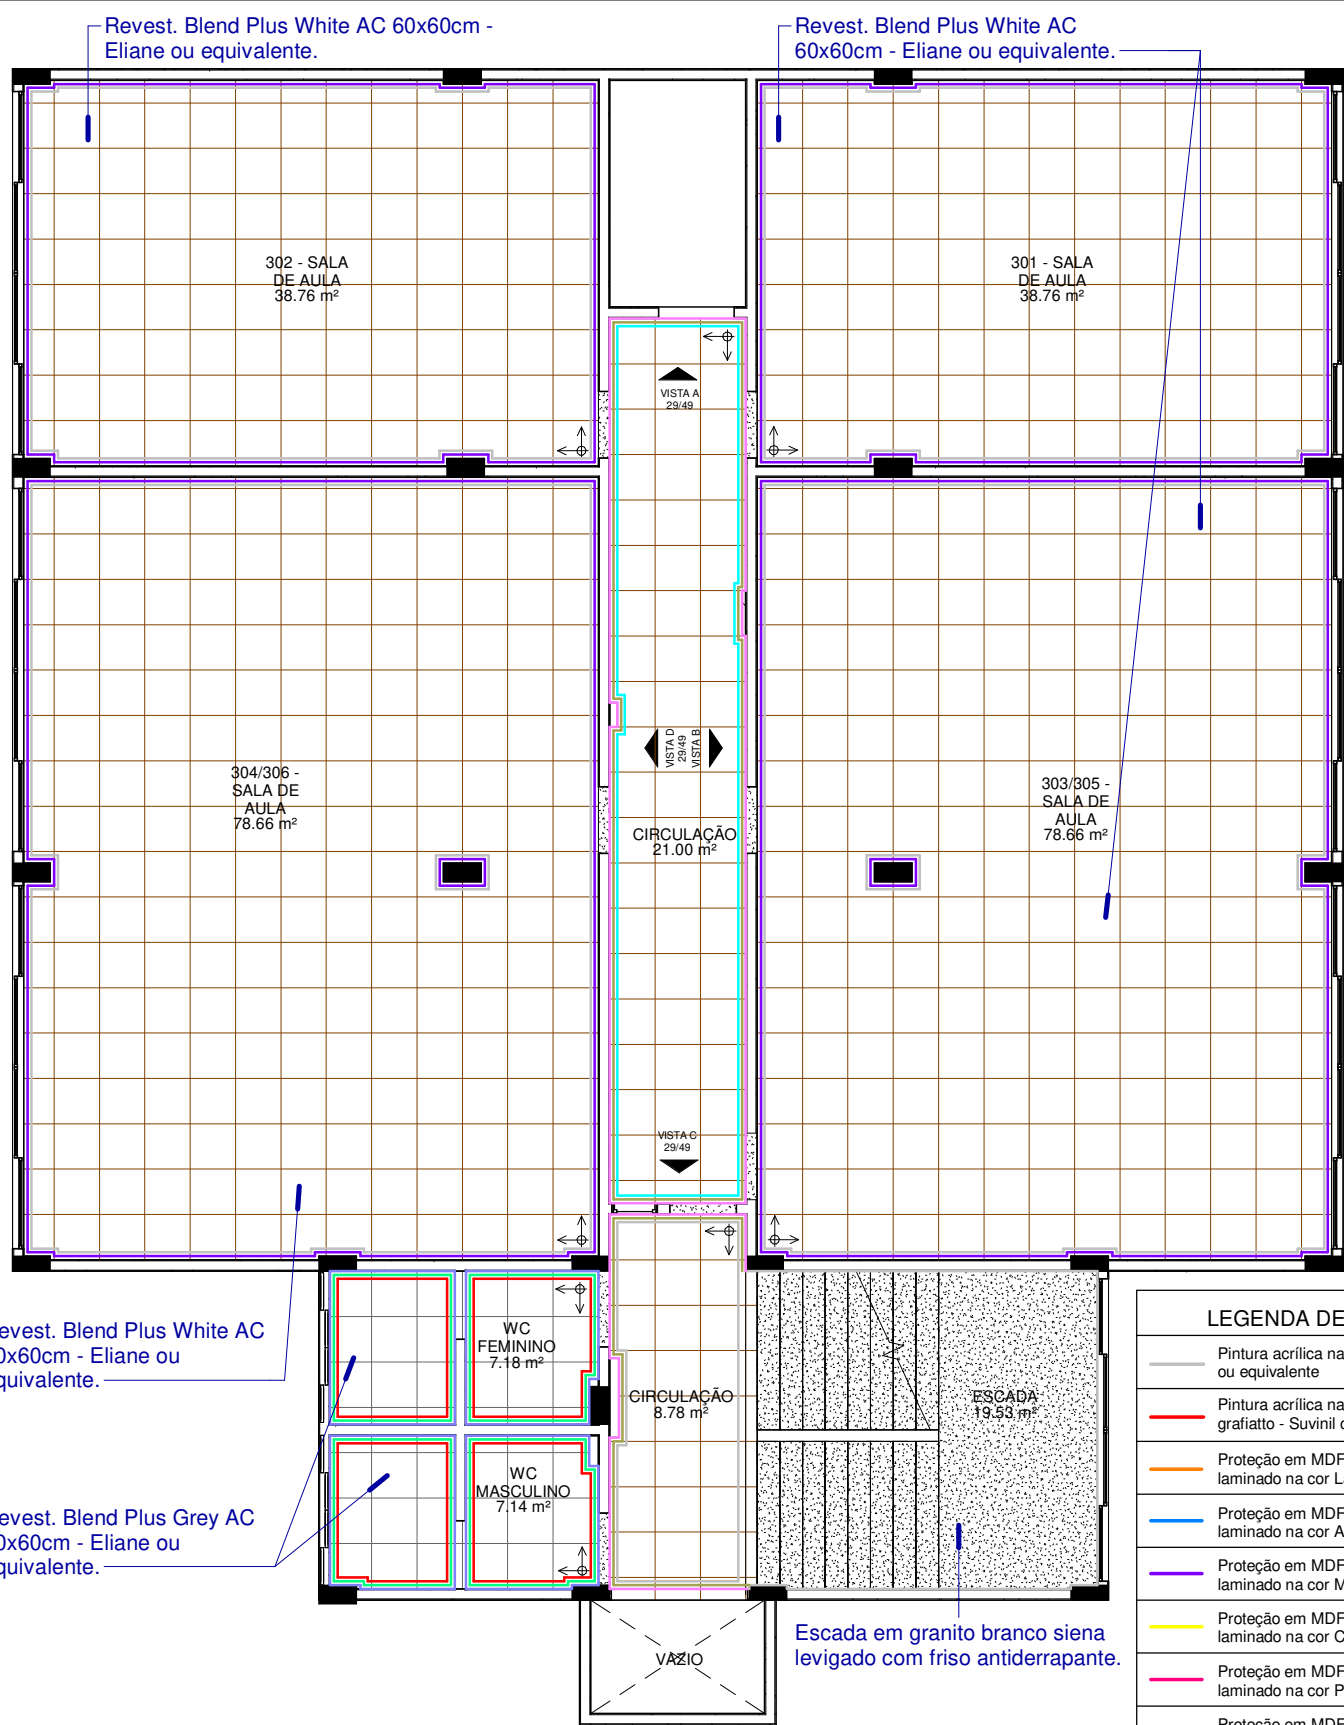
1 3º PAV - PISO E CORES
1 : 100

Revest. Blend Plus White AC 60x60cm - Eliane ou equivalente.

Revest. Blend Plus Grey AC 60x60cm - Eliane ou equivalente.

LEGENDA DE CORES - 1º AO 6º PAV.	
	Pintura acrílica na cor Branco Gelo sobre massa PVA - Suvinil ou equivalente
	Pintura acrílica na cor Branco Gelo sobre massa PVA textura grafiatto - Suvinil ou equivalente
	Proteção em MDF chapa 15mm revestido com Revestimento laminado na cor Laranja - Formica ou equivalente
	Proteção em MDF chapa 15mm revestido com Revestimento laminado na cor Azul Lago - Formica ou equivalente
	Proteção em MDF chapa 15mm revestido com Revestimento laminado na cor Morado Castilla - Formica ou equivalente
	Proteção em MDF chapa 15mm revestido com Revestimento laminado na cor Cromo real - Formica ou equivalente
	Proteção em MDF chapa 15mm revestido com Revestimento laminado na cor Pink - Formica ou equivalente
	Proteção em MDF chapa 15mm revestido com Revestimento laminado na cor Vibrant Green - Formica ou equivalente
	Revestimento Cetim Branco RET 30x60cm - Portobello ou equivalente

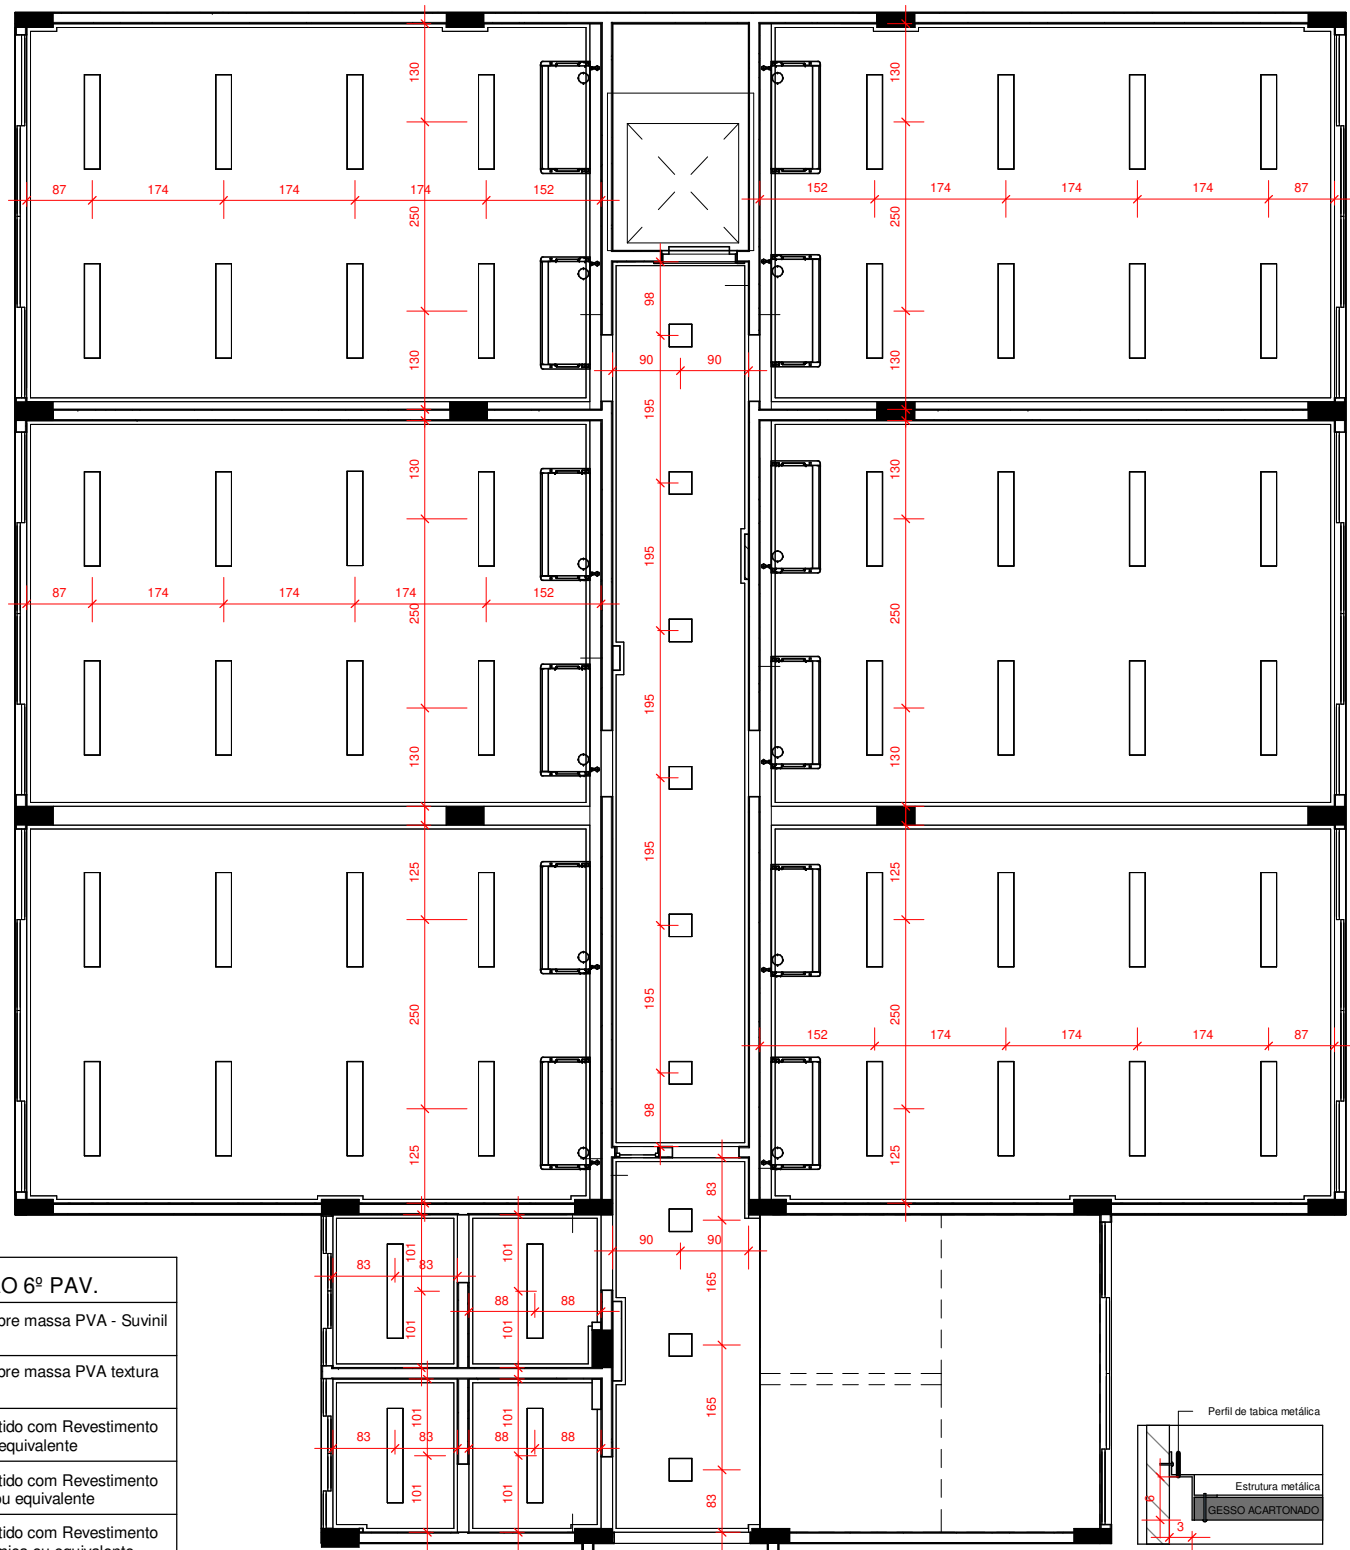
LEGENDA LUMINÁRIAS		QUANTIDADE
	Luminária de embutir LED dowlight redonda r=165mm - Ref. EF80-E1000830FB - Lumicenter ou equivalente	41 unidades
	Luminária de embutir LED dowlight 300x300mm - Ref. EF75-E2000840 - Lumicenter ou equivalente	122 unidades
	Luminária de sobrepor LED dowlight 60x560mm - Ref. LLN01-S0800830 - Lumicenter ou equivalente	19 unidades
	Luminária de embutir LED 20x1249mm - Ref. LAN05-E3500830 - Lumicenter ou equivalente	350 unidades
	Arandela de sobrepor - Ref. AR09-S1E27 - Lumicenter ou equivalente	5 unidades

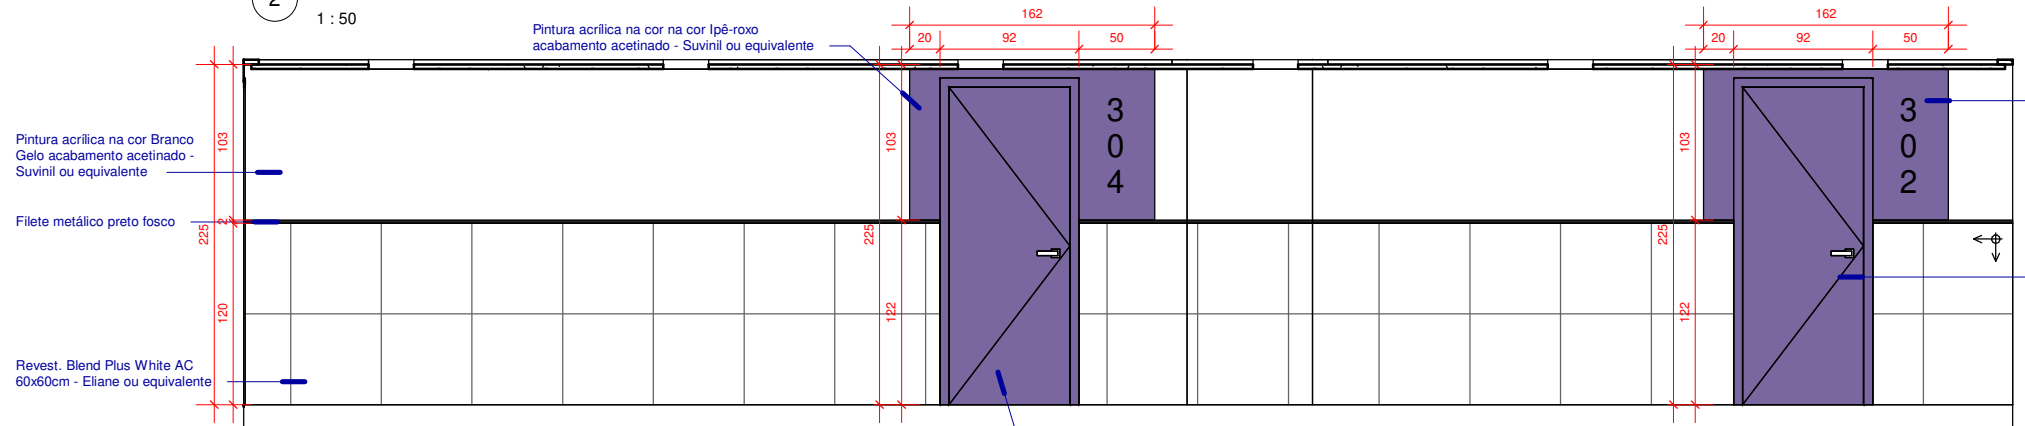
4 CIRCULAÇÃO - 3º PAV. - VISTA D
1 : 50

- Pintura acrílica na cor Branco Gelo acabamento acetinado - Suviniil ou equivalente
- Proteção em MDF chapa 15mm revestido com Revestimento laminado na cor Real Color Morado Castilla colada com cola de contato e com acabamento em silicone - Formica ou equivalente
- Pintura acrílica na cor Branco Gelo acabamento acetinado - Suviniil ou equivalente
- Rodapé Revest. Blend Plus White AC 60x60cm - Eliane ou equivalente

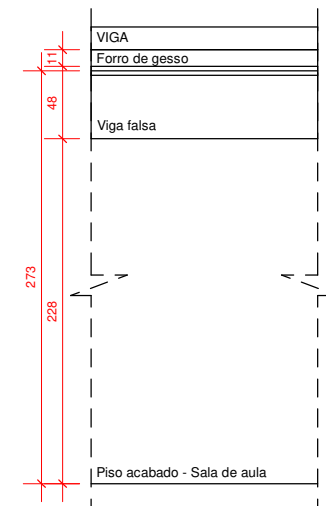
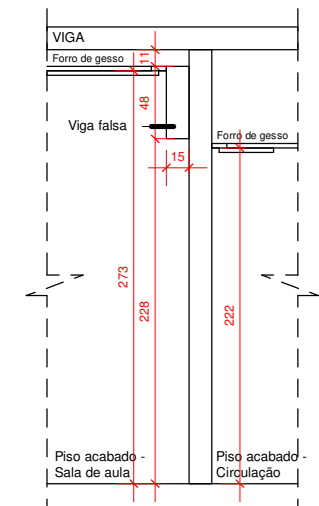
DET. VIGA FALSA - SALAS DE AULA
1 : 50

VISTA FRONTAL

VISTA LATERAL

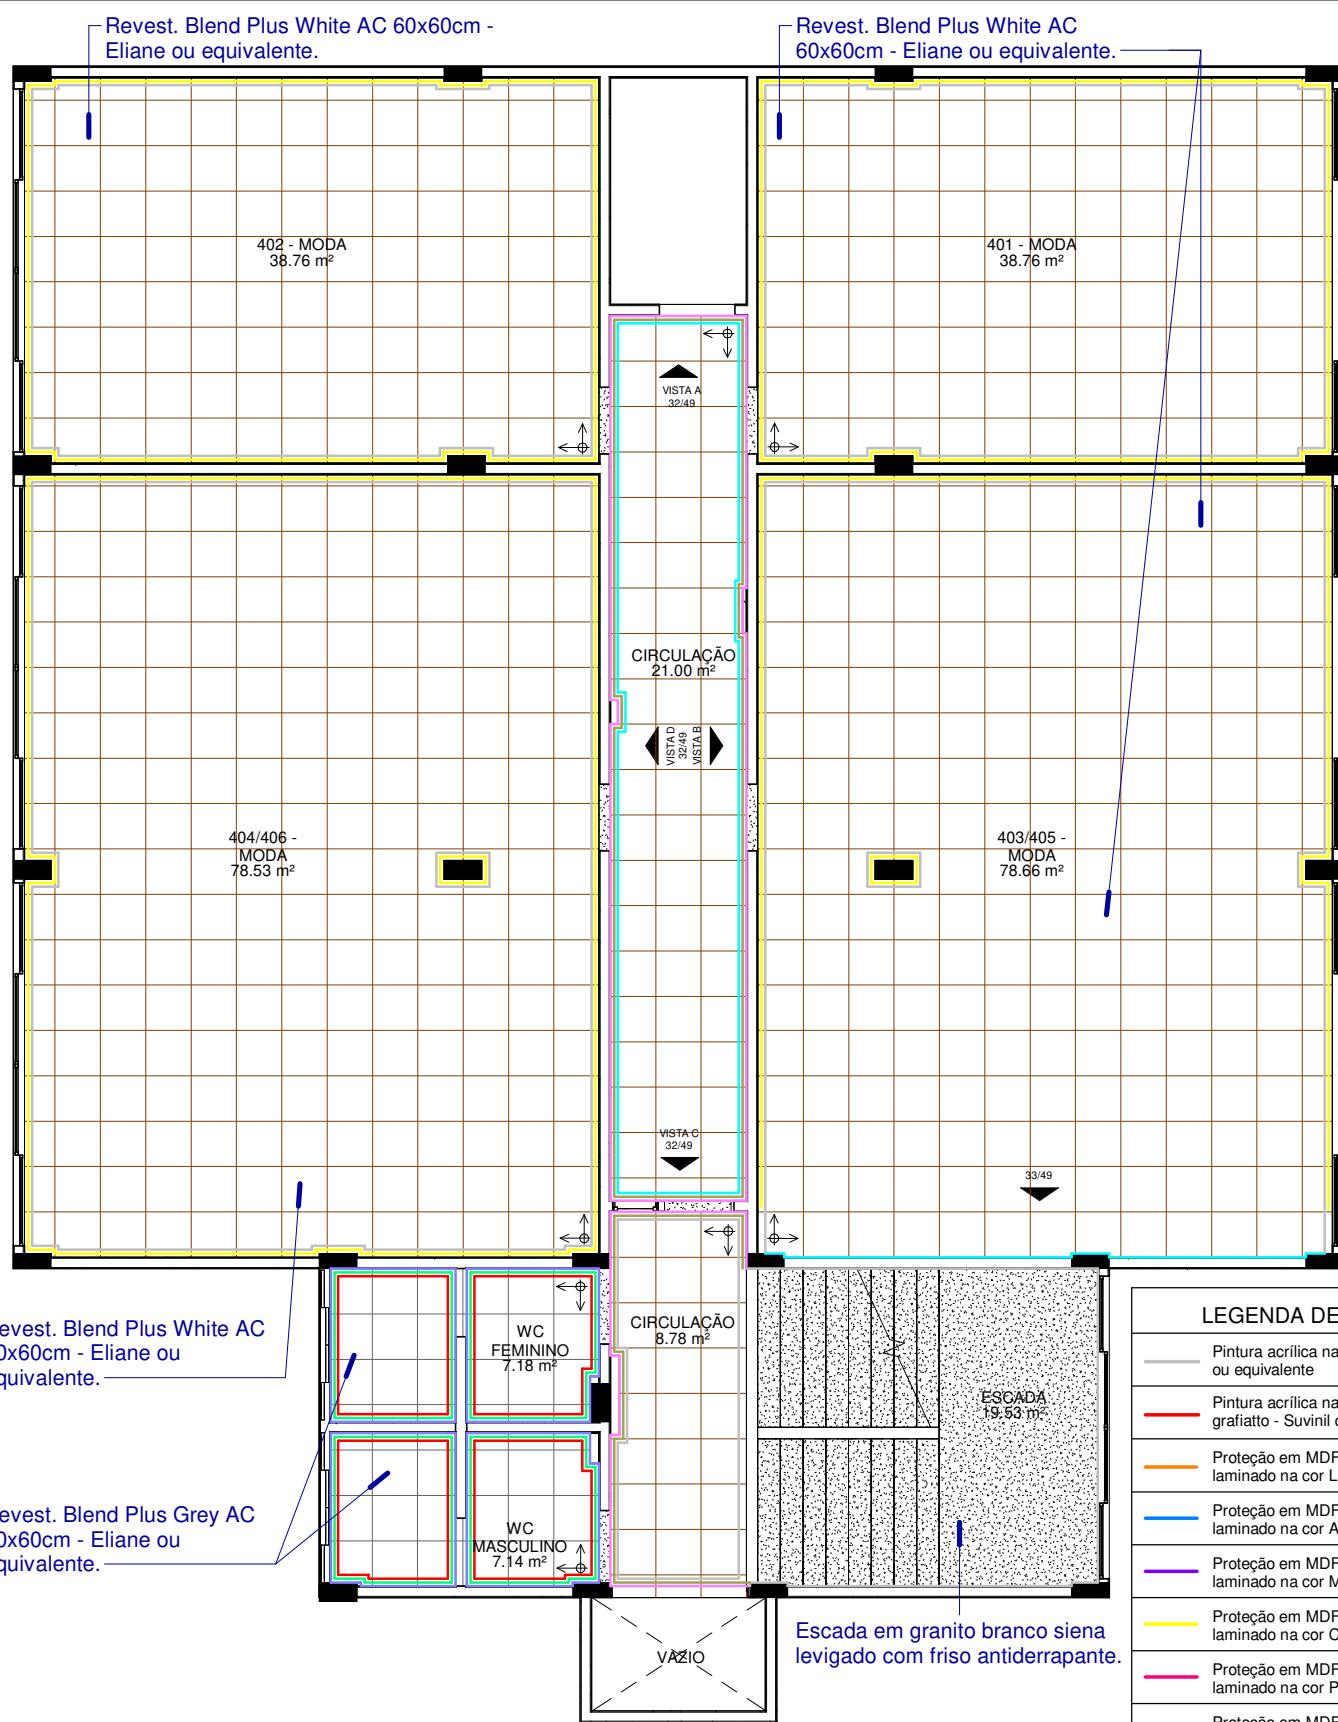
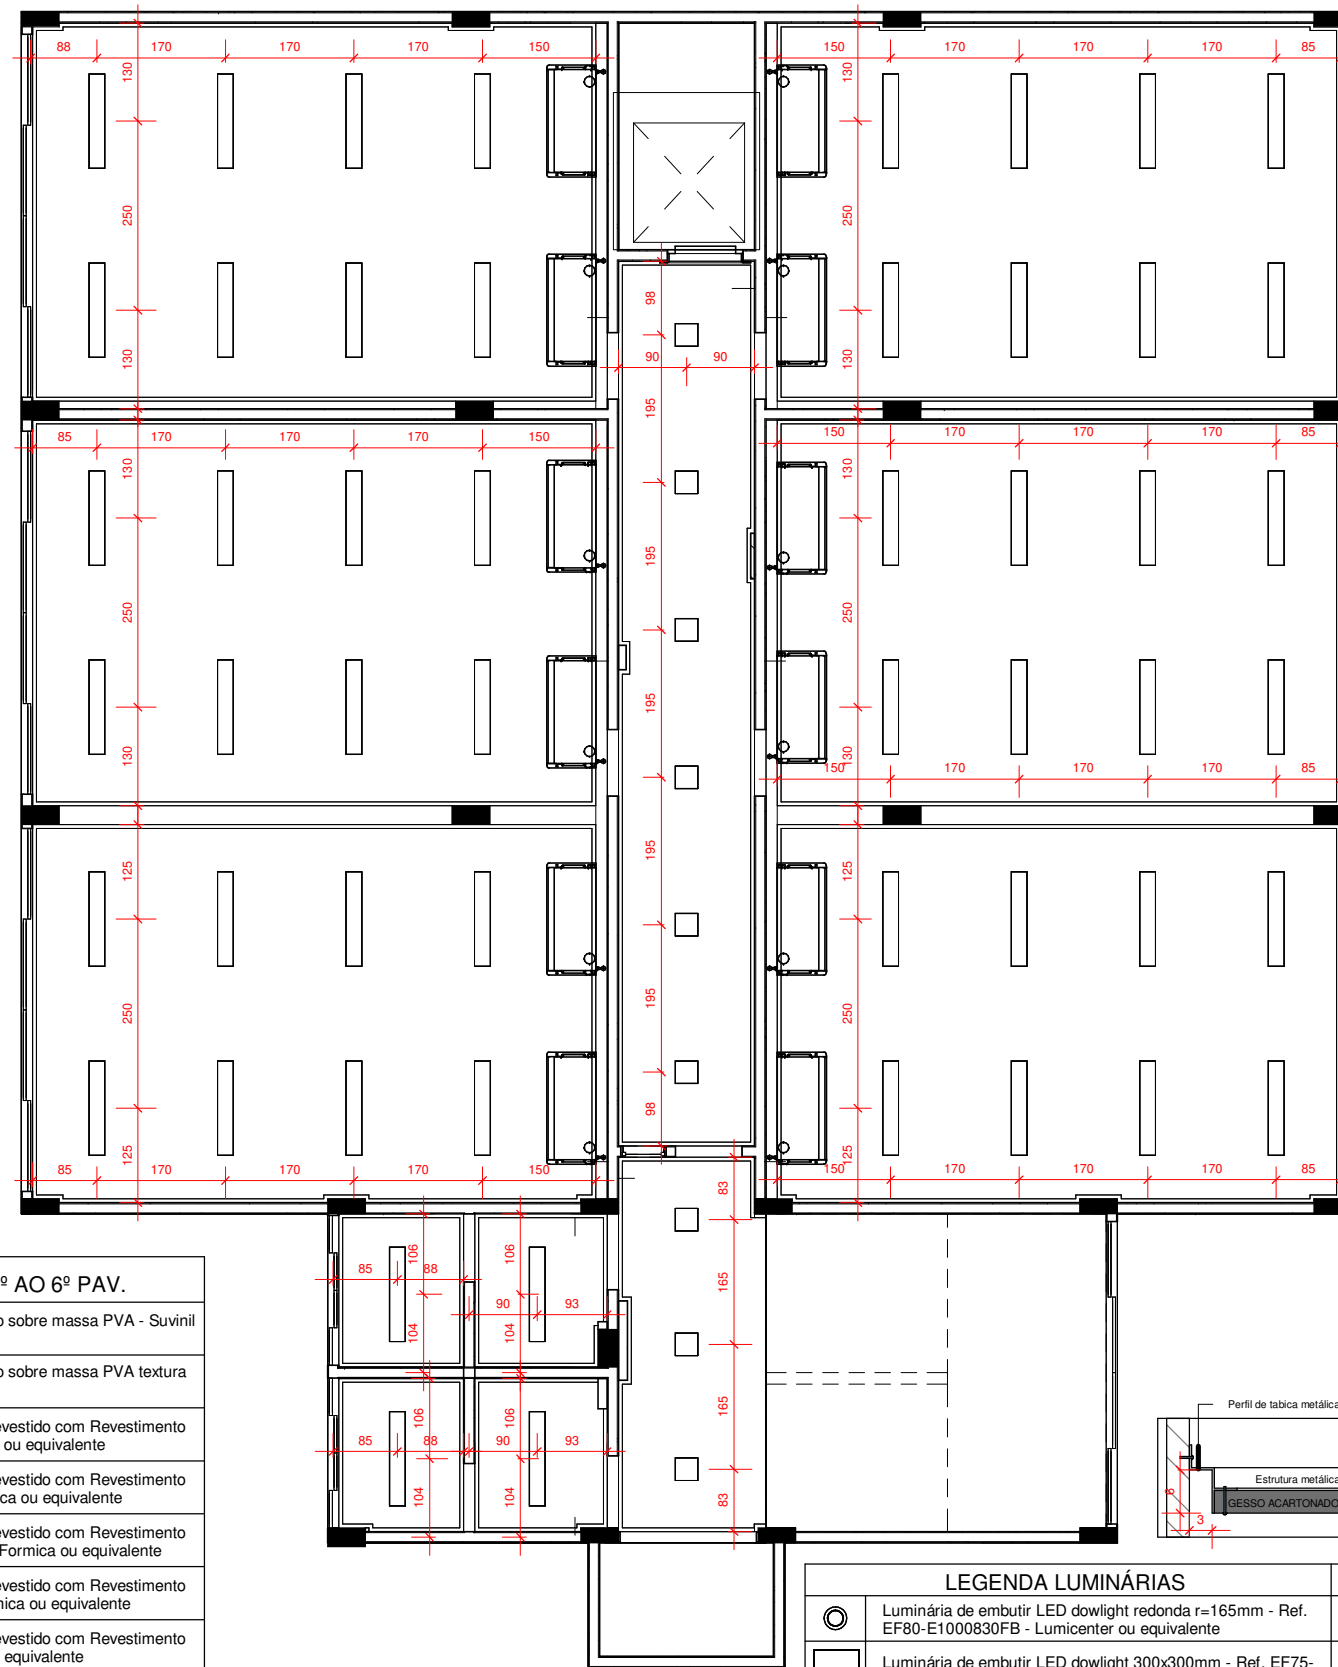
1 4º PAV - PISO E CORES
1 : 100

- Pintura acrílica na cor Branco Gelo sobre massa PVA - Suvinil ou equivalente
- Pintura acrílica na cor Branco Gelo sobre massa PVA textura grafiatto - Suvinil ou equivalente

- Proteção em MDF chapa 15mm revestido com Revestimento laminado na cor Laranja - Formica ou equivalente
- Proteção em MDF chapa 15mm revestido com Revestimento laminado na cor Azul Lago - Formica ou equivalente

- Proteção em MDF chapa 15mm revestido com Revestimento laminado na cor Morado Castilla - Formica ou equivalente
- Proteção em MDF chapa 15mm revestido com Revestimento laminado na cor Cromo real - Formica ou equivalente

- Proteção em MDF chapa 15mm revestido com Revestimento laminado na cor Pink - Formica ou equivalente
- Proteção em MDF chapa 15mm revestido com Revestimento laminado na cor Vibrant Green - Formica ou equivalente

- Revestimento Cetim Bianco RET 30x60cm - Portobello ou equivalente
- Revest. Blend Plus White AC - Eliane ou equivalente
- Filete em Granito Branco Siena

- Filete metálico preto fosco
- Diversas pinturas - Ver detalhe nas vistas correspondentes

QUANTIDADE	Todos pavimentos
41 unidades	Luminária de embutir LED dowlight redonda r=165mm - Ref. EF80-E1000830FB - Lumicer ou equivalente
122 unidades	Luminária de embutir LED dowlight 300x300mm - Ref. EF75-E2000840 - Lumicer ou equivalente
19 unidades	Luminária de sobrepor LED dowlight 60x560mm - Ref. LLN01-S0800830 - Lumicer ou equivalente
350 unidades	Luminária de embutir LED 20x1249mm - Ref. LAN05-E3500830 - Lumicer ou equivalente
5 unidades	Arandela de sobrepor - Ref. AR09-S1E27 - Lumicer ou equivalente

*Todas as soleiras deverão ser em Granito Branco Siena
