ÁREA DE INTERVENÇÃO CEP ELIAS BUFAIÇAL

1 TÉRREO - IMPLANTAÇÃO
1 : 200

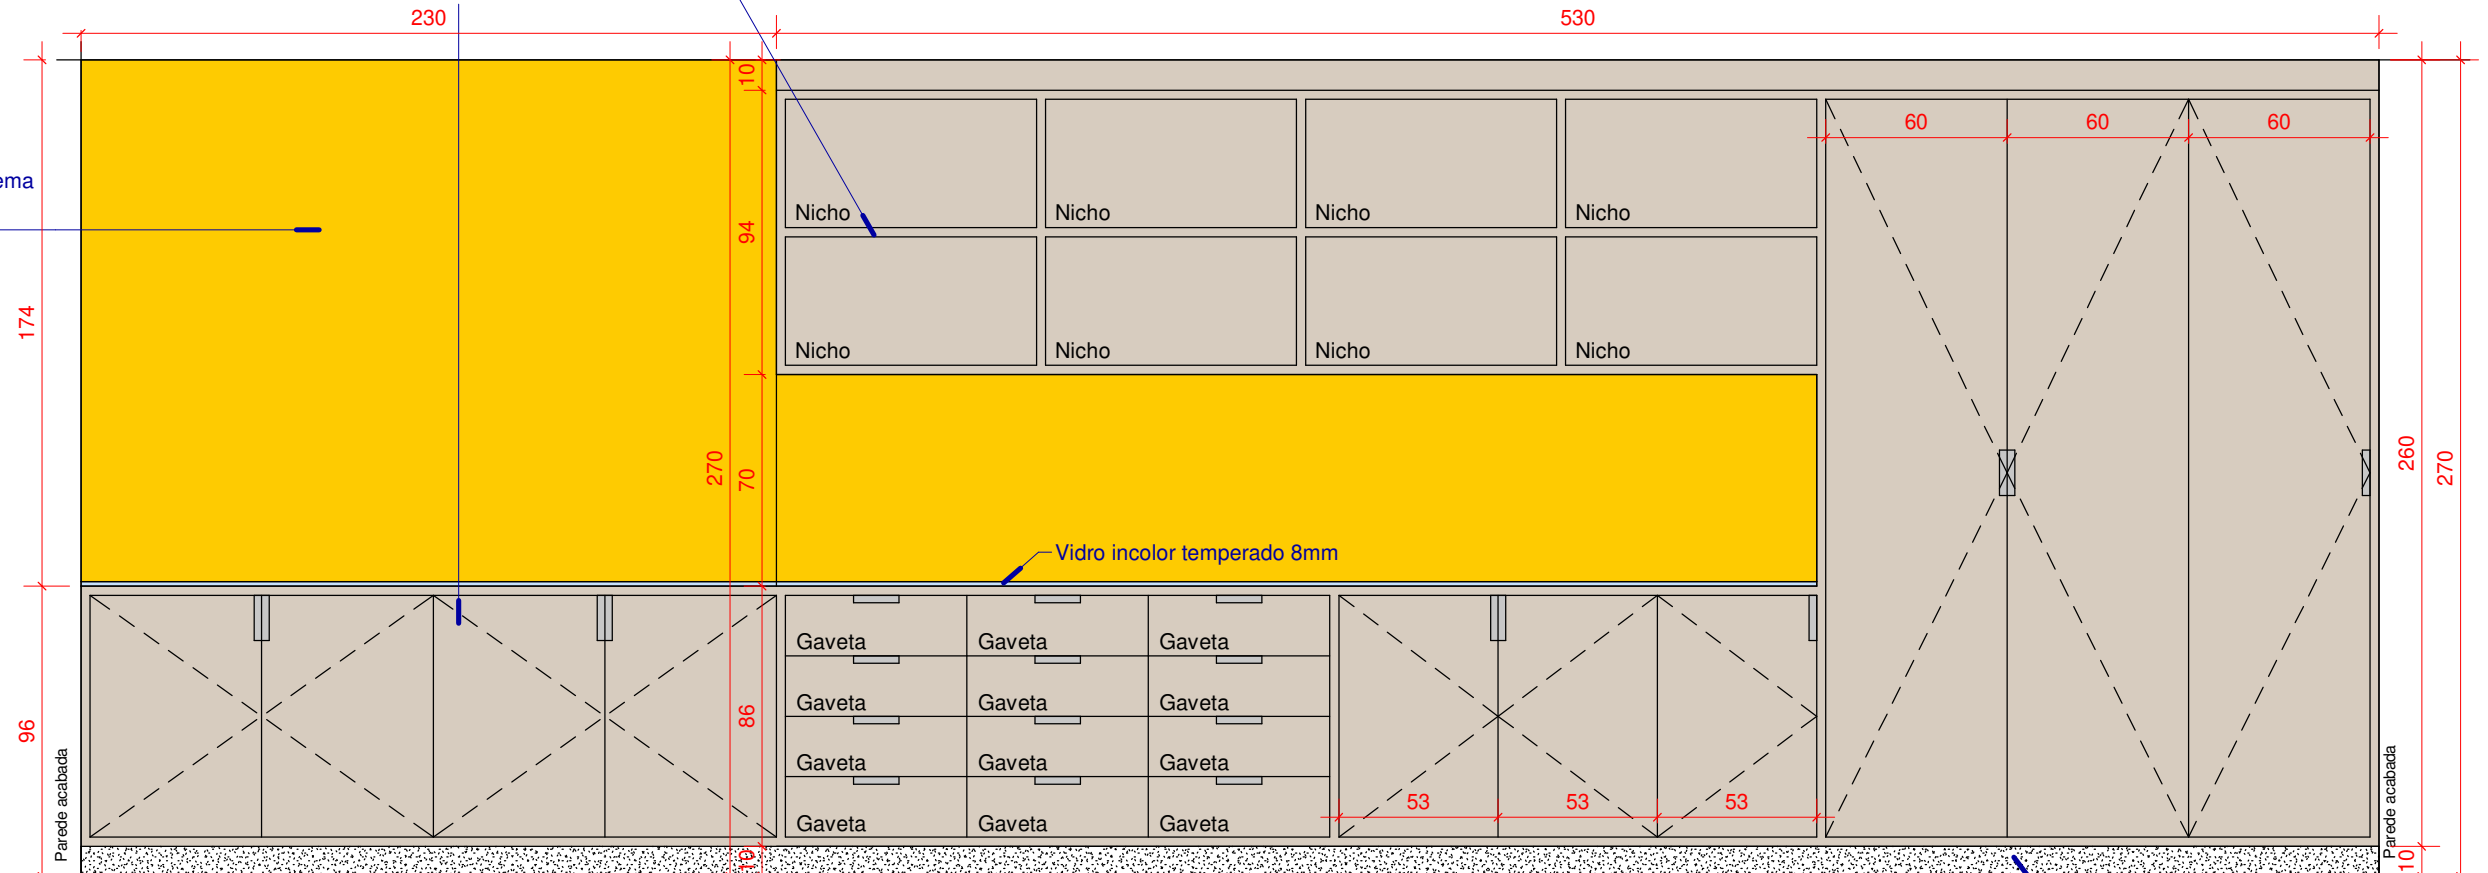
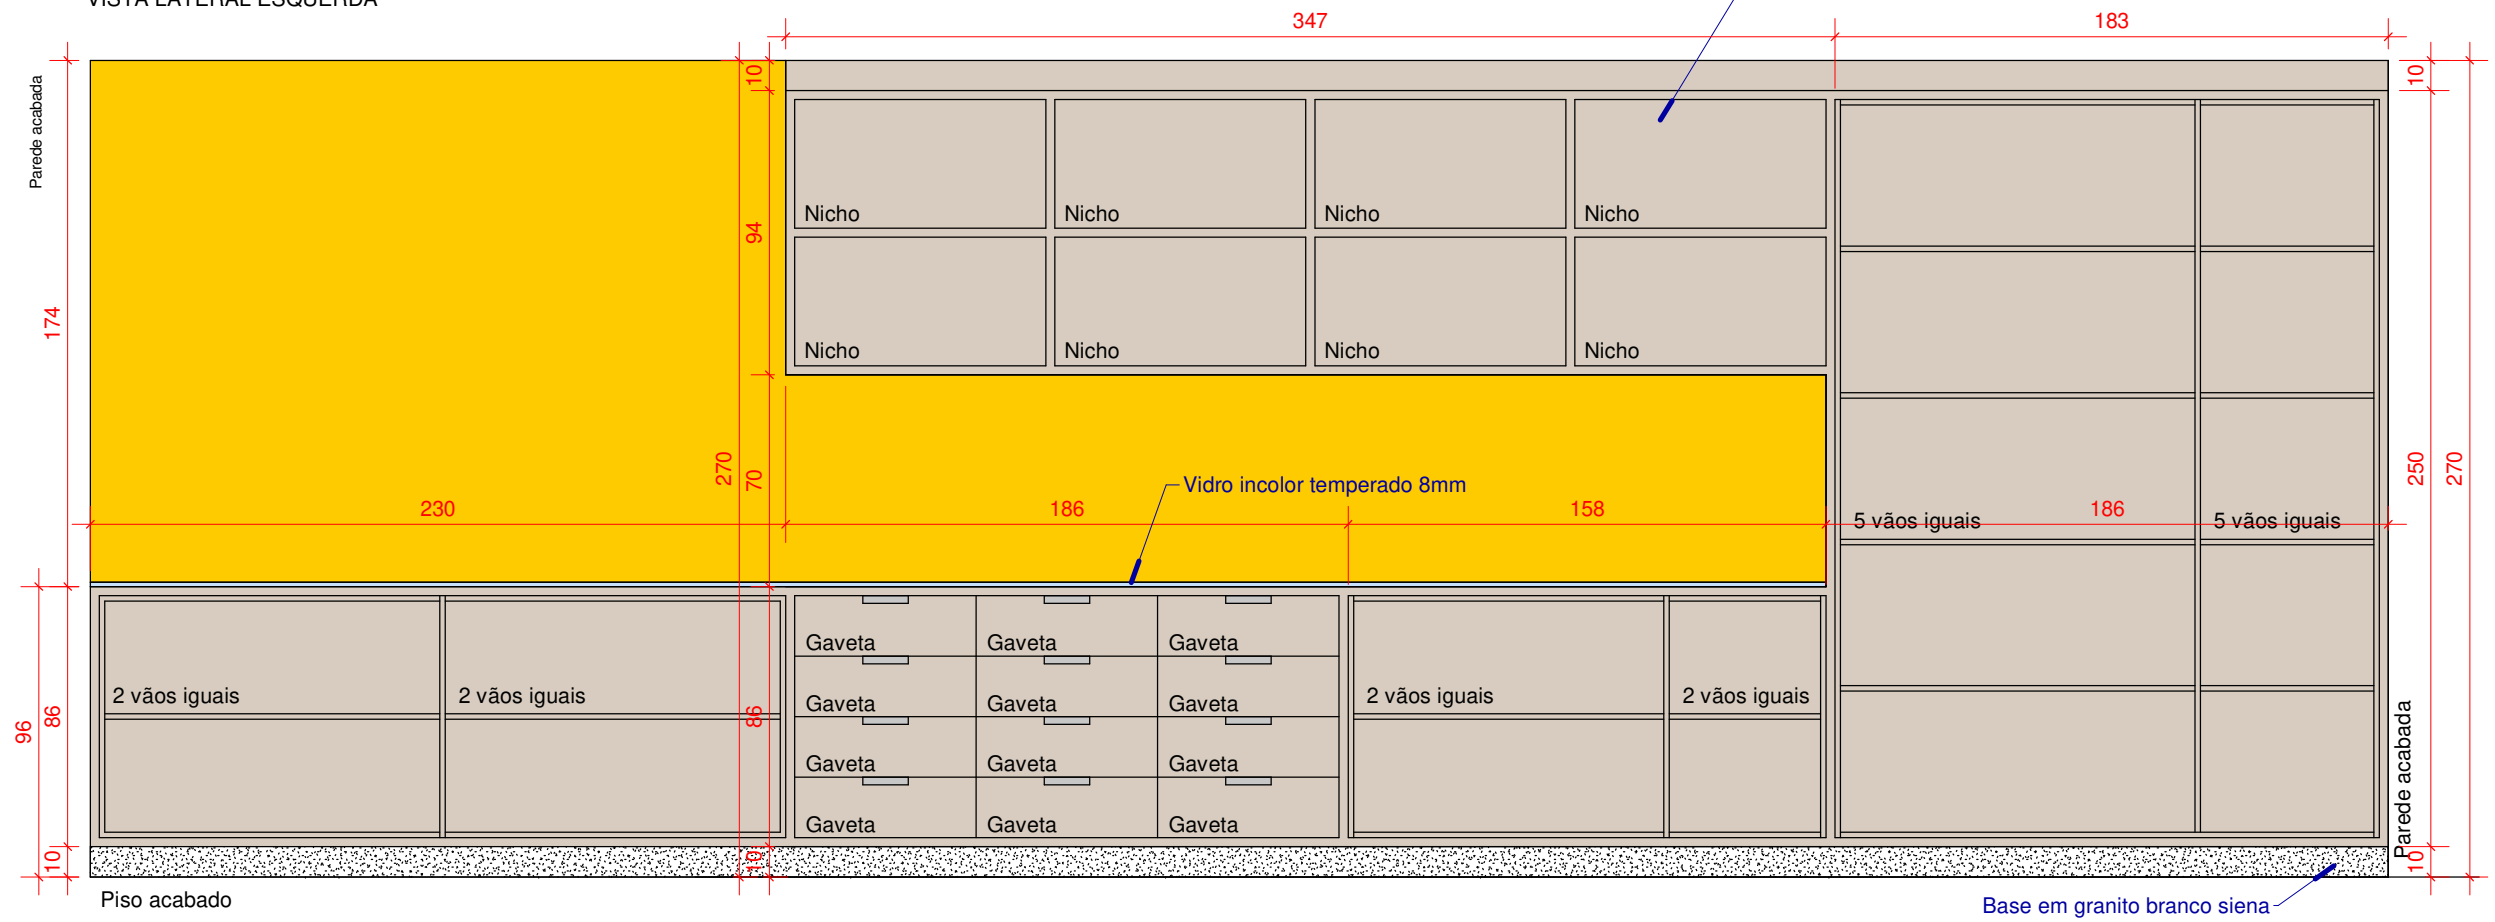
VISTA FRONTAL - ARMÁRIO COM PORTAS

Armário sendo nichos e tamponamento em MDF 25mm na cor Noce Mare - Duratex ou equivalente, caixas internas e portas de abrir em MDF 18mm Noce Mare - Duratex ou equivalente, com puxador perfil G em alumínio. Fundo dos armários em MDF 6mm na cor Noce Mare - Duratex ou equivalente.

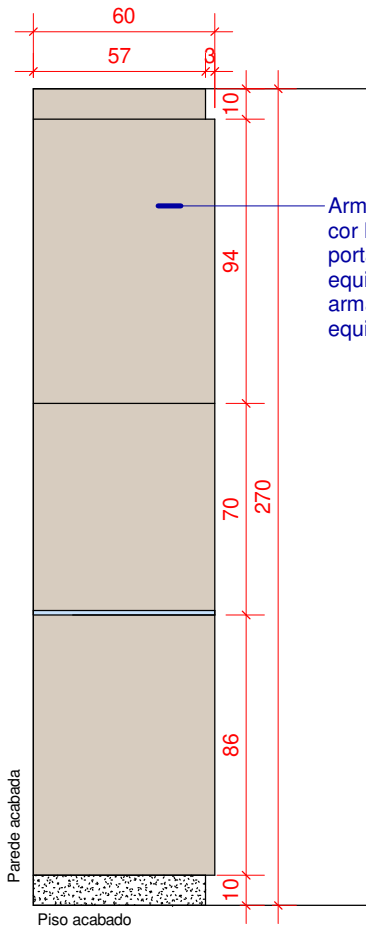
VISTA LATERAL ESQUERDA

Armário sendo nichos e tamponamento em MDF 25mm na cor Noce Mare - Duratex ou equivalente, caixas internas e portas de abrir em MDF 18mm Noce Mare - Duratex ou equivalente, com puxador perfil G em alumínio. Fundo dos armários em MDF 6mm na cor Noce Mare - Duratex ou equivalente.

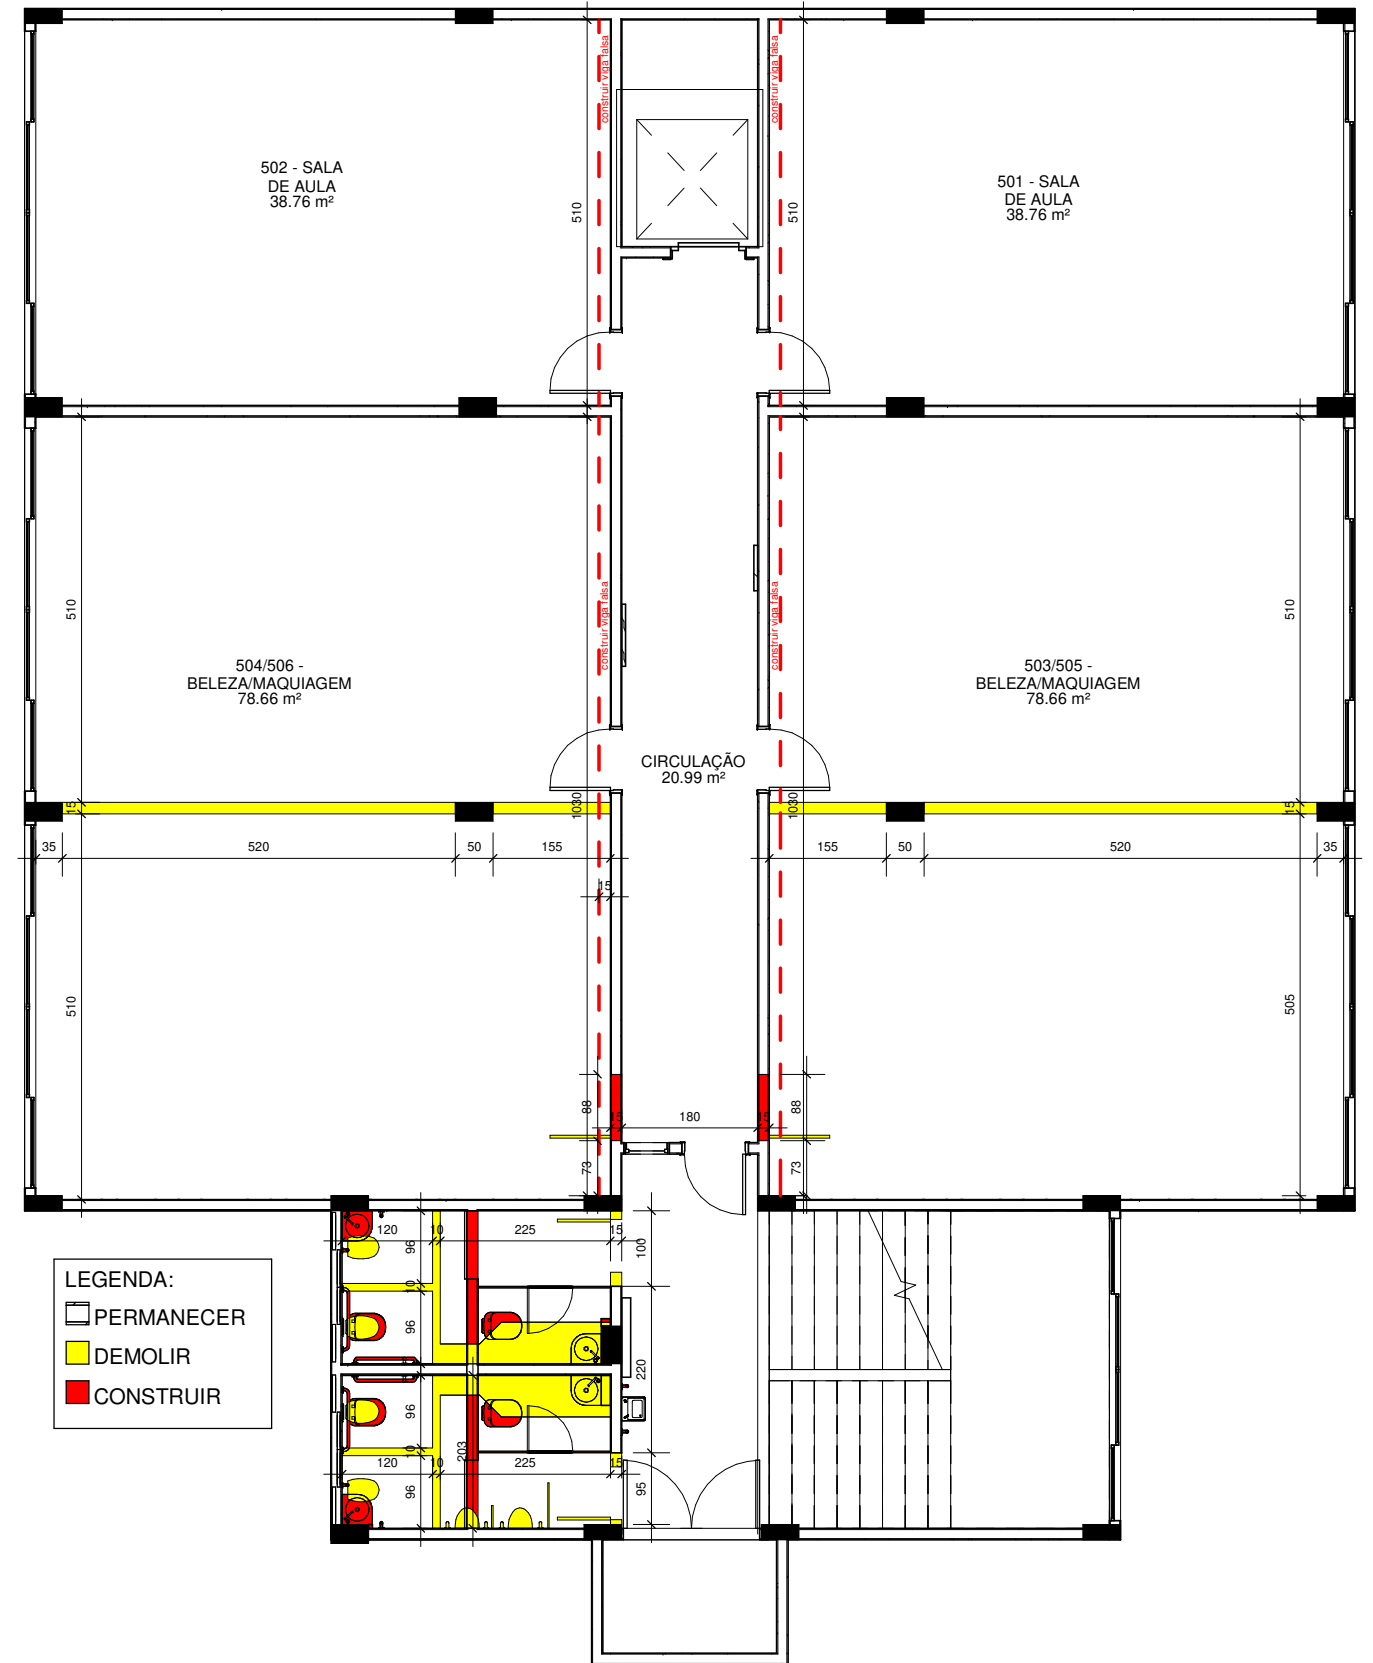
2 5º PAV - DEMOLIR E CONSTRUIR
1 : 100

LEGENDA:
 □ PERMANECER
 ■ DEMOLIR
 ■ CONSTRUIR

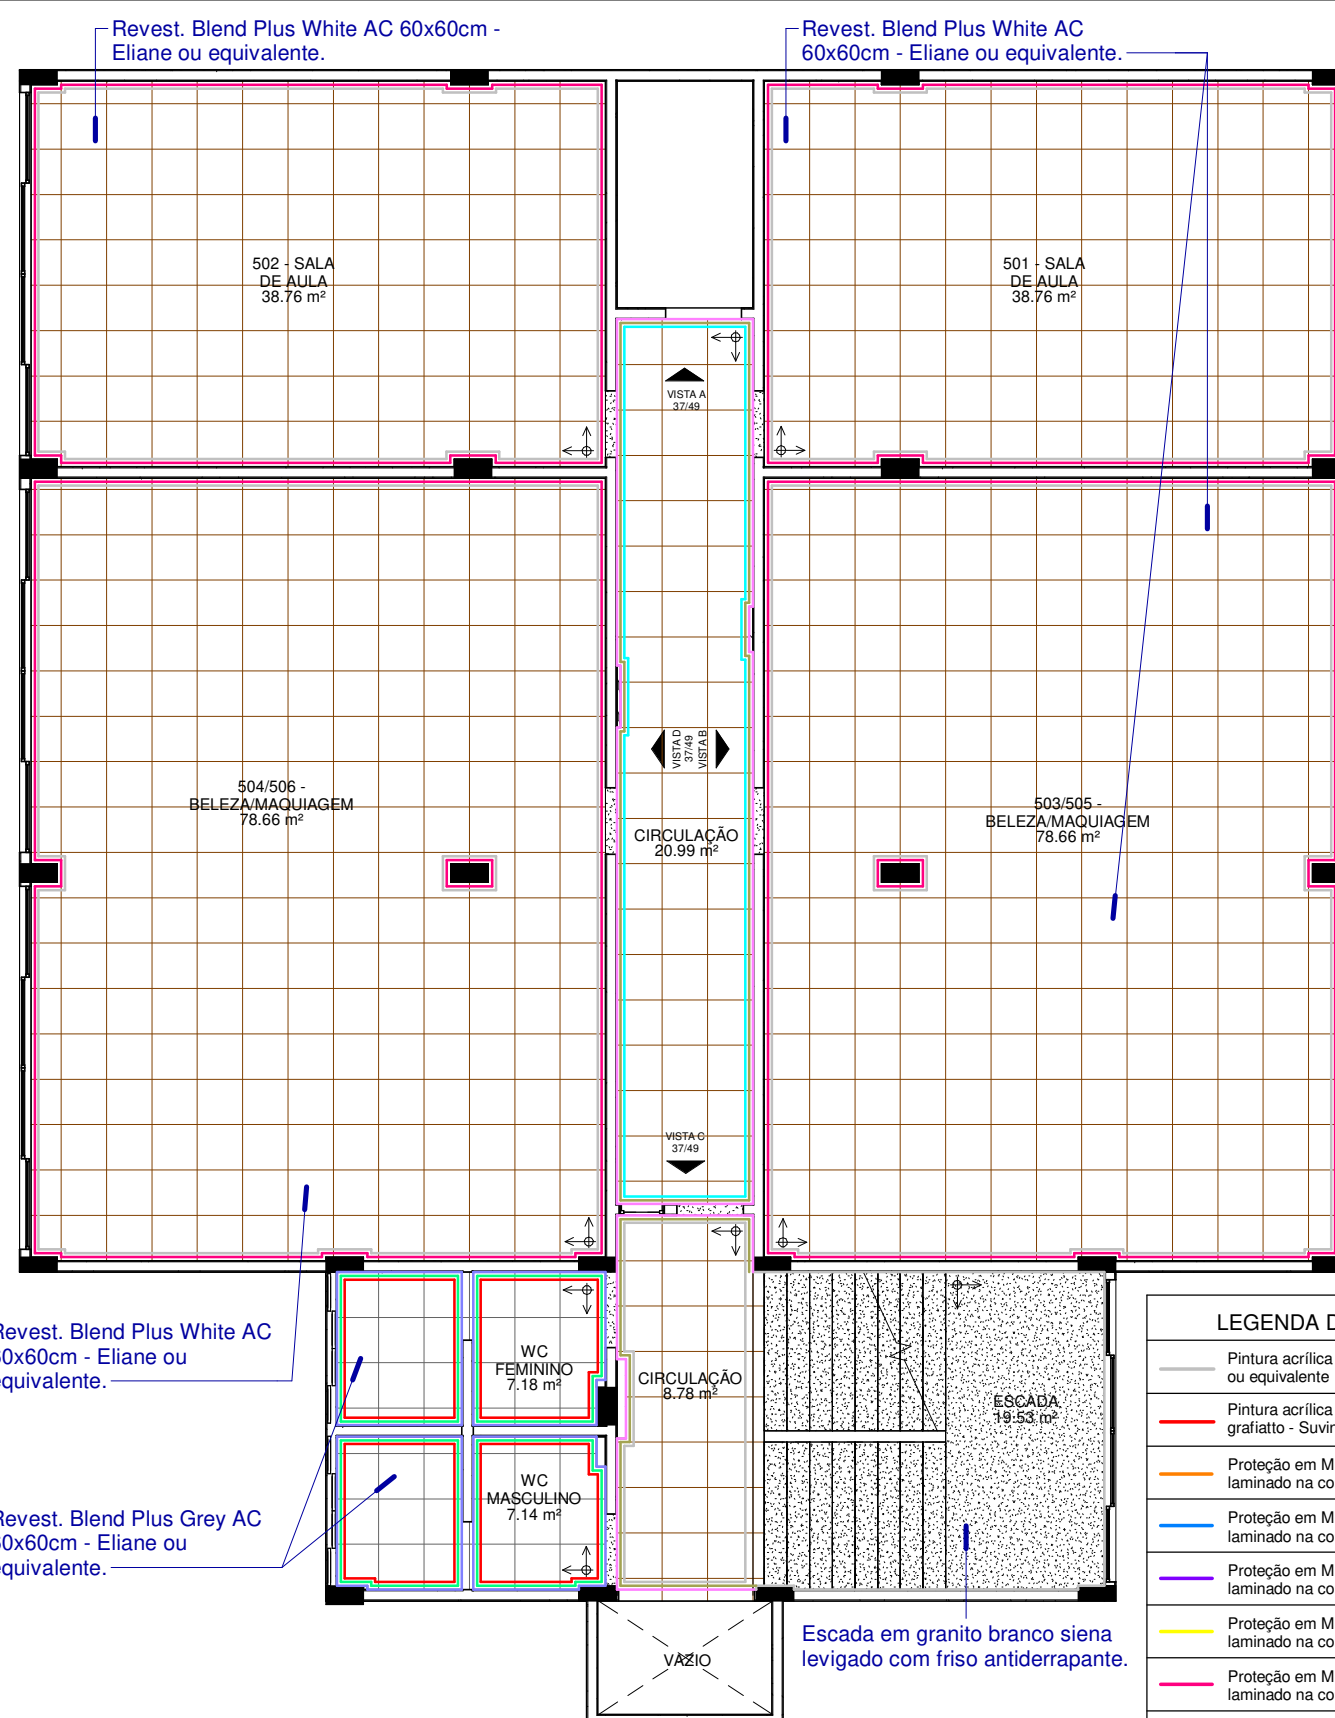
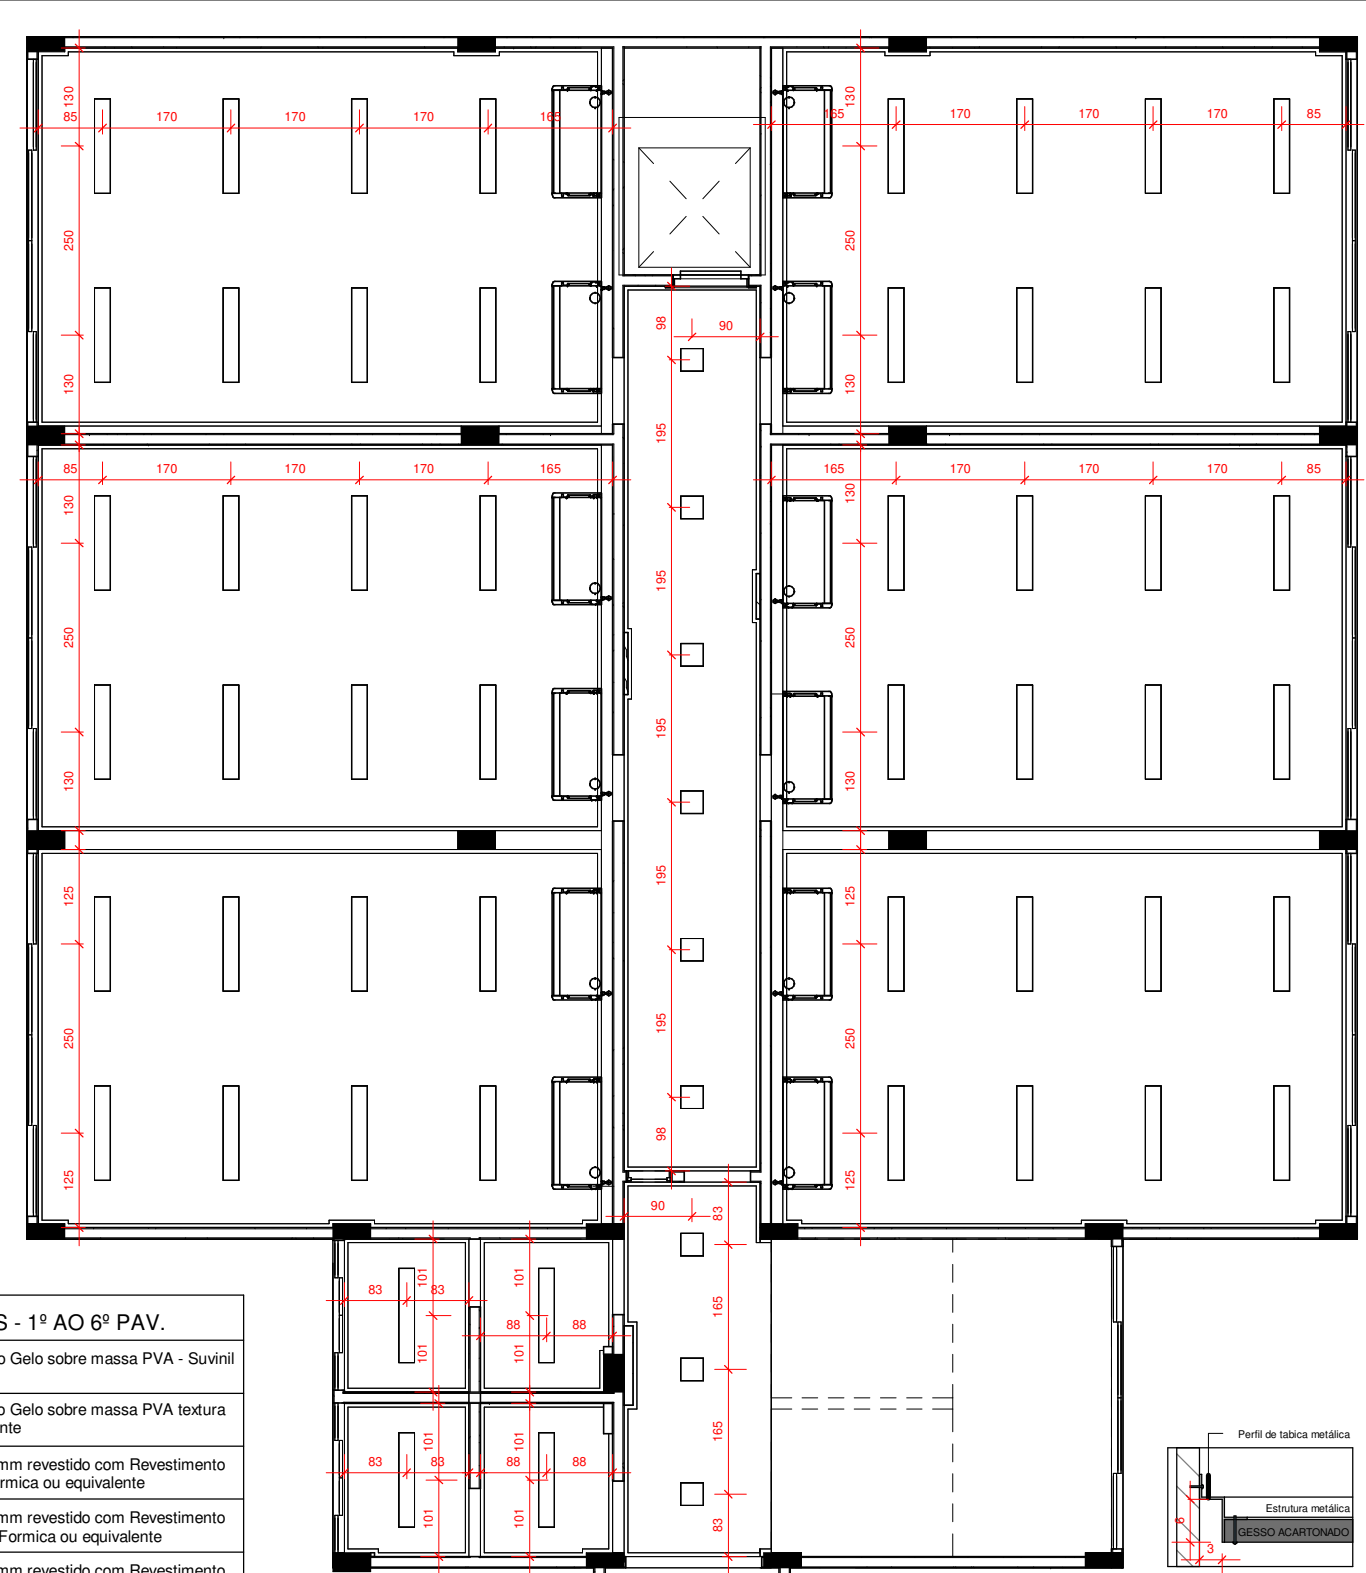
1 5º PAV - PISO E CORES
1 : 100

Revest. Blend Plus White AC 60x60cm - Eliane ou equivalente.

Revest. Blend Plus Grey AC 60x60cm - Eliane ou equivalente.

- Pintura acrílica na cor Branco Gelo sobre massa PVA - Suvinil ou equivalente
- Pintura acrílica na cor Branco Gelo sobre massa PVA textura grafiato - Suvinil ou equivalente

- Proteção em MDF chapa 15mm revestido com Revestimento laminado na cor Laranja - Formica ou equivalente
- Proteção em MDF chapa 15mm revestido com Revestimento laminado na cor Azul Lago - Formica ou equivalente

- Proteção em MDF chapa 15mm revestido com Revestimento laminado na cor Morado Castilla - Formica ou equivalente
- Proteção em MDF chapa 15mm revestido com Revestimento laminado na cor Cromo real - Formica ou equivalente

- Proteção em MDF chapa 15mm revestido com Revestimento laminado na cor Pink - Formica ou equivalente
- Proteção em MDF chapa 15mm revestido com Revestimento laminado na cor Vibrant Green - Formica ou equivalente

- Revestimento Cetim Branco RET 30x60cm - Portobello ou equivalente
- Revest. Blend Plus White AC - Eliane ou equivalente
- Filete em Granito Branco Siena

- Filete metálico preto fosco
- Diversas pinturas - Ver detalhe nas vistas correspondentes

QUANTIDADE	Todos pavimentos
41 unidades	Luminária de embutir LED dowlight redonda r=165mm - Ref. EF80-E1000830FB - Lumicenter ou equivalente
122 unidades	Luminária de embutir LED dowlight 300x300mm - Ref. EF75-E2000840 - Lumicenter ou equivalente
19 unidades	Luminária de sobrepor LED dowlight 60x560mm - Ref. LLN01-S0800830 - Lumicenter ou equivalente
350 unidades	Luminária de embutir LED 20x1249mm - Ref. LAN05-E3500830 - Lumicenter ou equivalente
5 unidades	Arandela de sobrepor - Ref. AR09-S1E27 - Lumicenter ou equivalente

*Todas as soleiras deverão ser em Granito Branco Siena

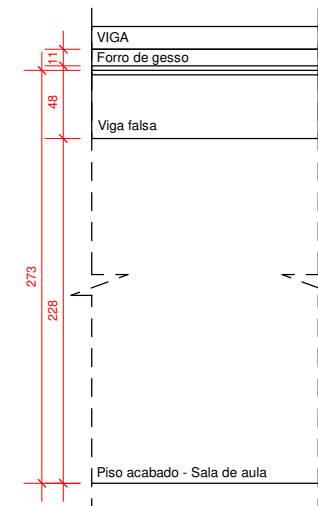
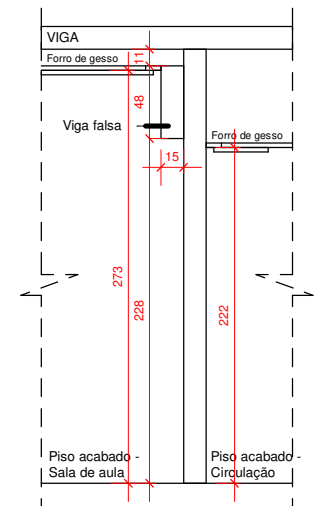
DET. VIGA FALSA - SALAS DE AULA
1 : 50

VISTA FRONTAL

VISTA LATERAL

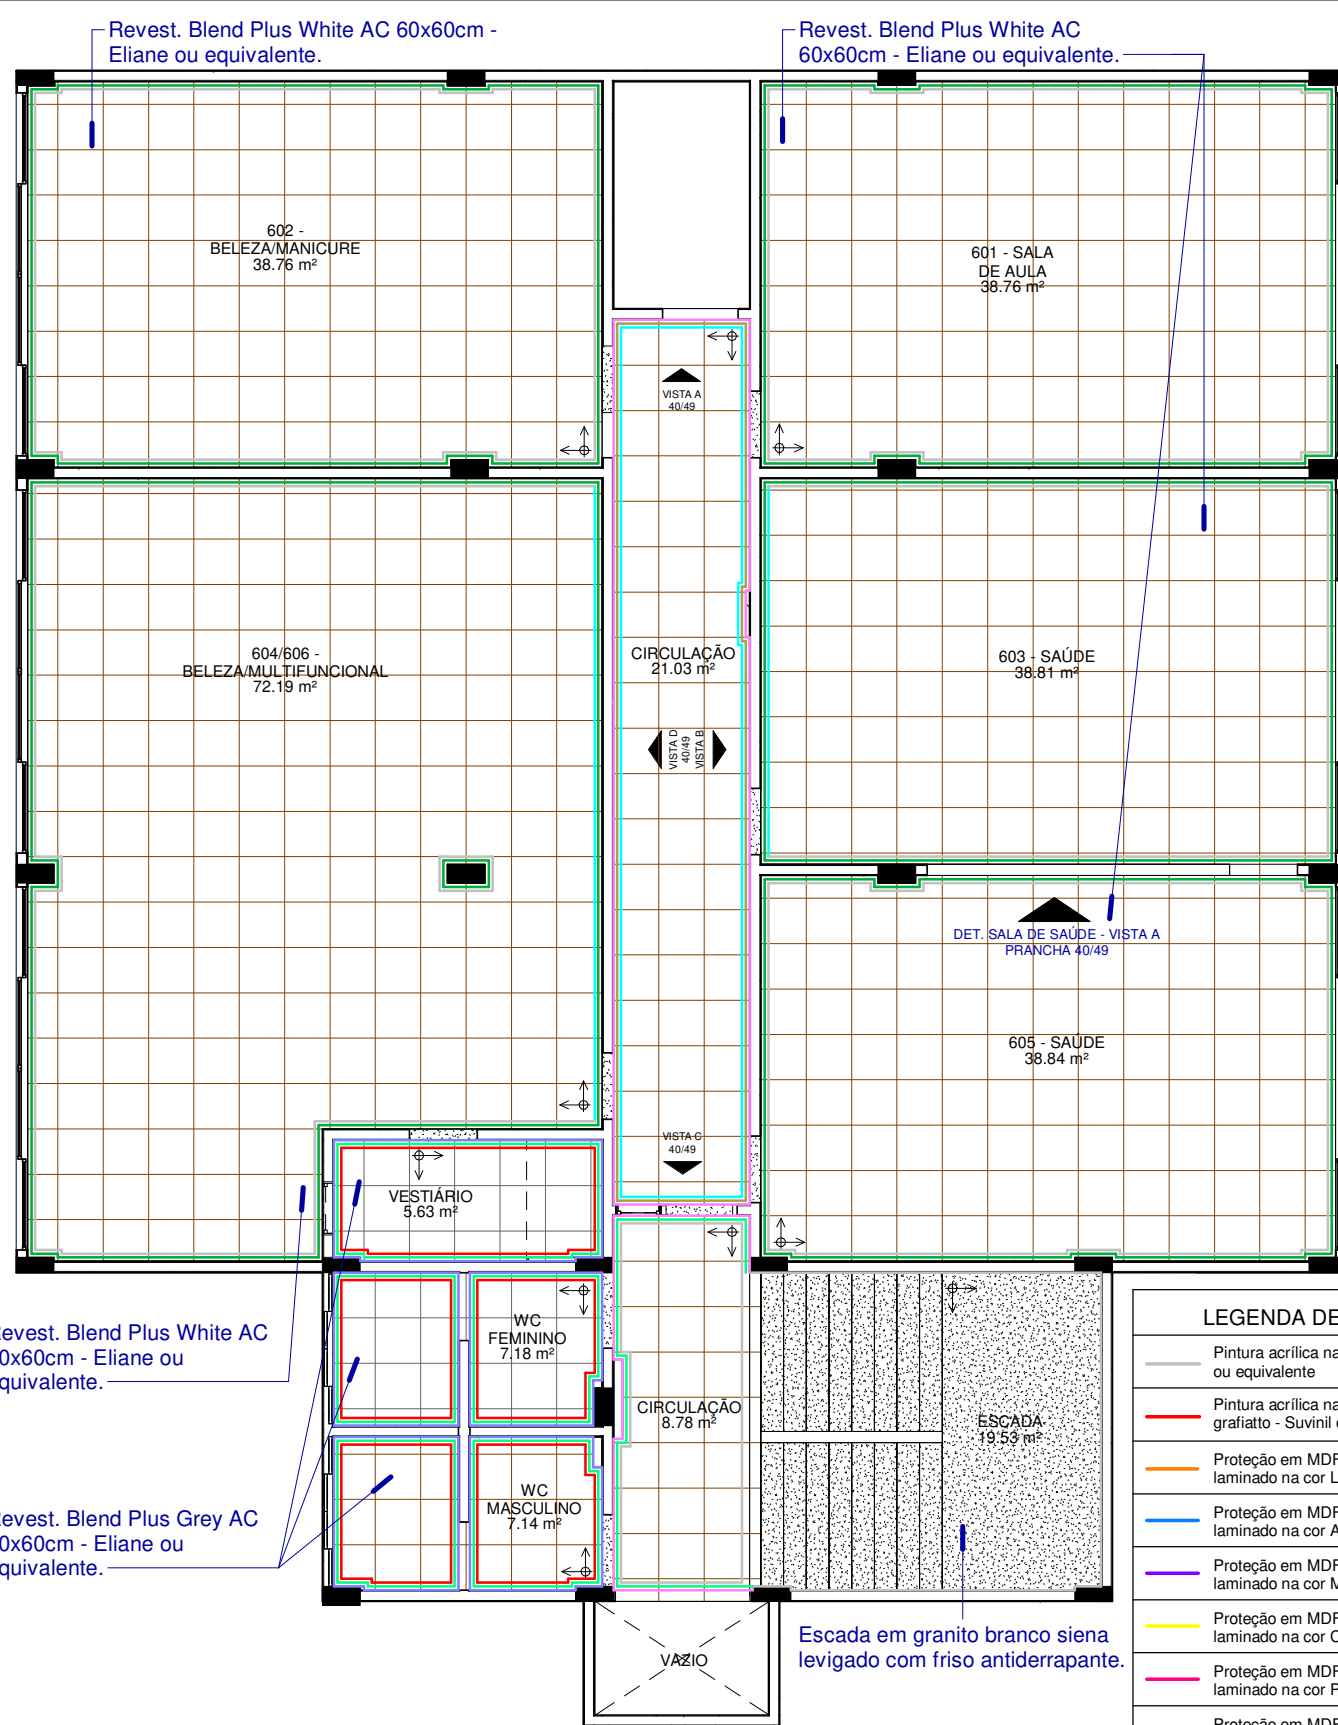
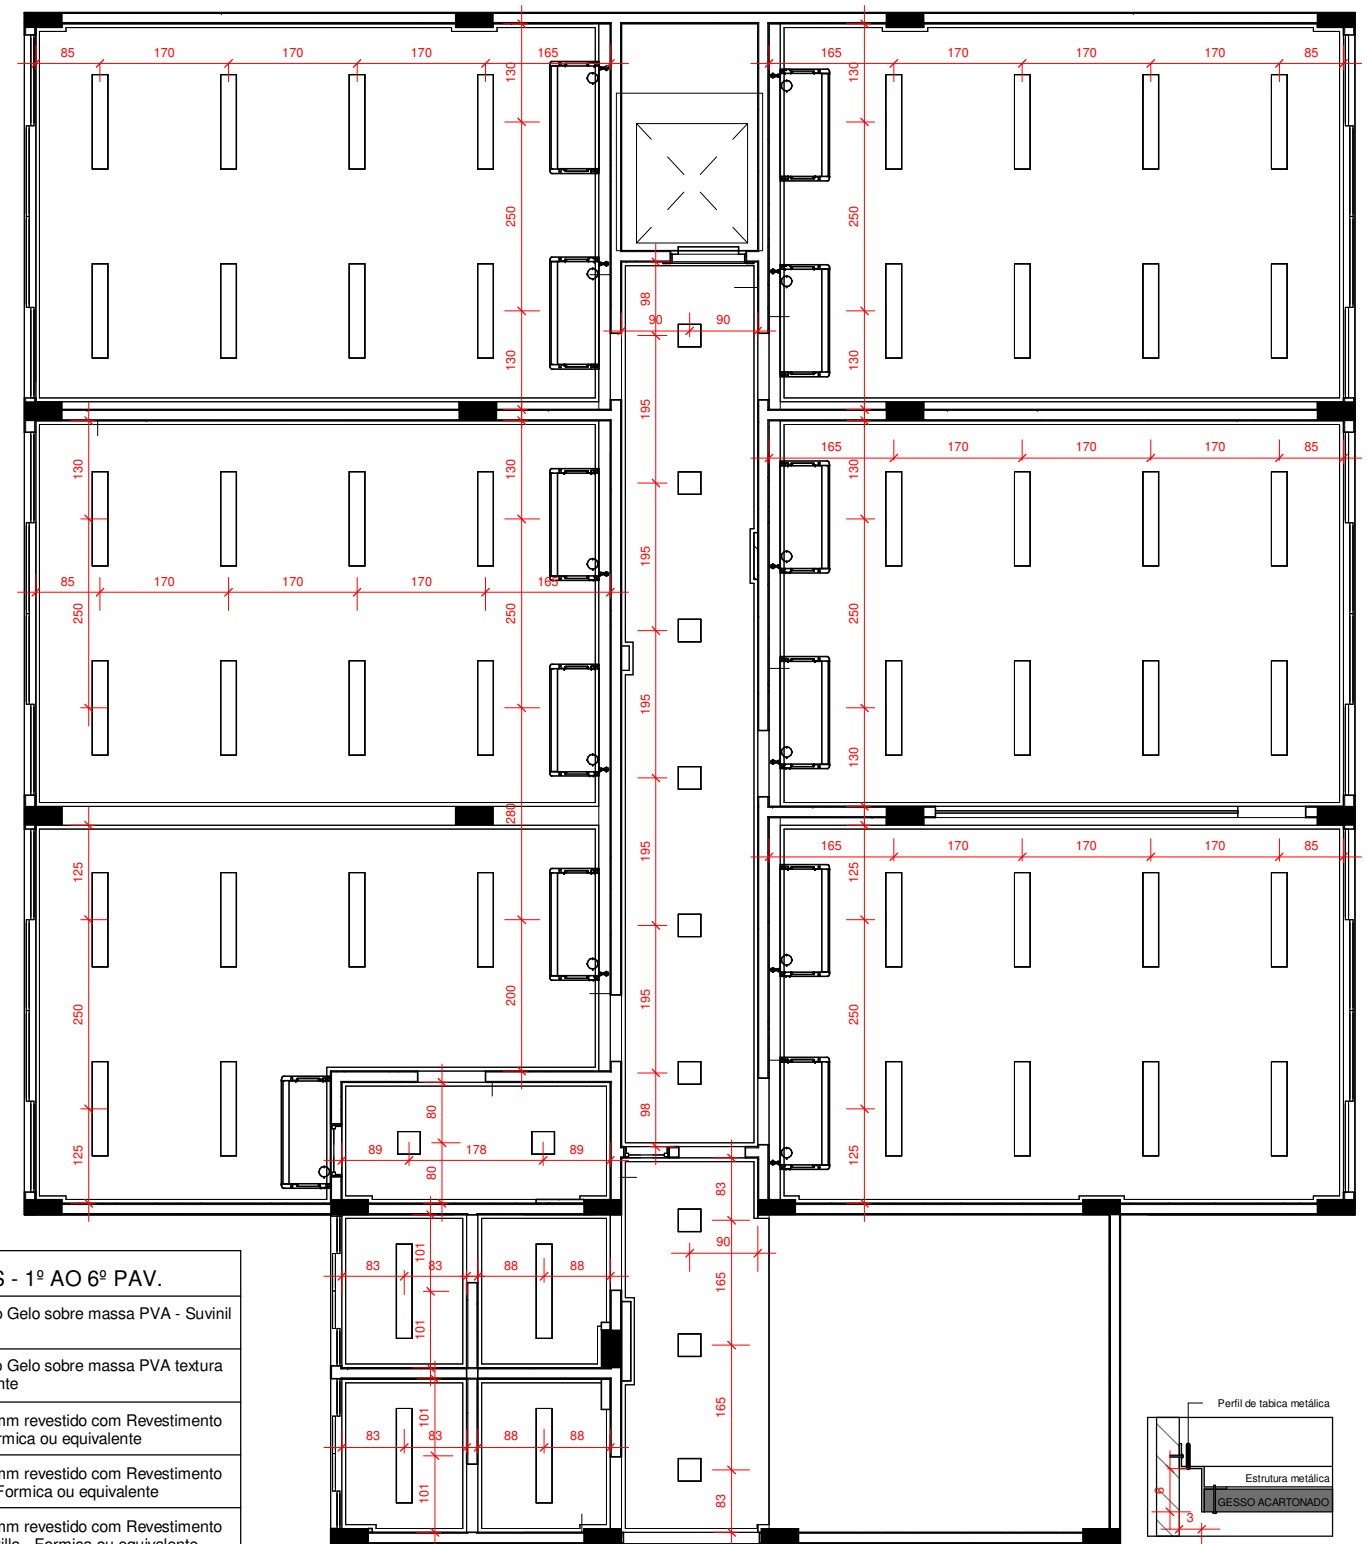
1 6º PAV - PISO E CORES
1 : 100

- Pintura acrílica na cor Branco Gelo sobre massa PVA - Suvinil ou equivalente
- Pintura acrílica na cor Branco Gelo sobre massa PVA textura grafiato - Suvinil ou equivalente

- Proteção em MDF chapa 15mm revestido com Revestimento laminado na cor Laranja - Formica ou equivalente
- Proteção em MDF chapa 15mm revestido com Revestimento laminado na cor Azul Lago - Formica ou equivalente

- Proteção em MDF chapa 15mm revestido com Revestimento laminado na cor Morado Castilla - Formica ou equivalente
- Proteção em MDF chapa 15mm revestido com Revestimento laminado na cor Cromo real - Formica ou equivalente

- Proteção em MDF chapa 15mm revestido com Revestimento laminado na cor Pink - Formica ou equivalente
- Proteção em MDF chapa 15mm revestido com Revestimento laminado na cor Vibrant Green - Formica ou equivalente

- Revestimento Cetim Bianco RET 30x60cm - Portobello ou equivalente
- Revest. Blend Plus White AC - Eliane ou equivalente
- Filete em Granito Branco Siena

- Filete metálico preto fosco
- Diversas pinturas - Ver detalhe nas vistas correspondentes

QUANTIDADE	Todos pavimentos
41 unidades	Luminária de embutir LED downlight redonda r=165mm - Ref. EF80-E1000830FB - Lumicer ou equivalente
122 unidades	Luminária de embutir LED downlight 300x300mm - Ref. EF75-E2000840 - Lumicer ou equivalente
19 unidades	Luminária de sobrepor LED downlight 60x560mm - Ref. LLN01-S0800830 - Lumicer ou equivalente
350 unidades	Luminária de embutir LED 20x1249mm - Ref. LAN05-E3500830 - Lumicer ou equivalente
5 unidades	Arandela de sobrepor - Ref. AR09-S1E27 - Lumicer ou equivalente

*Todas as soleiras deverão ser em Granito Branco Siena

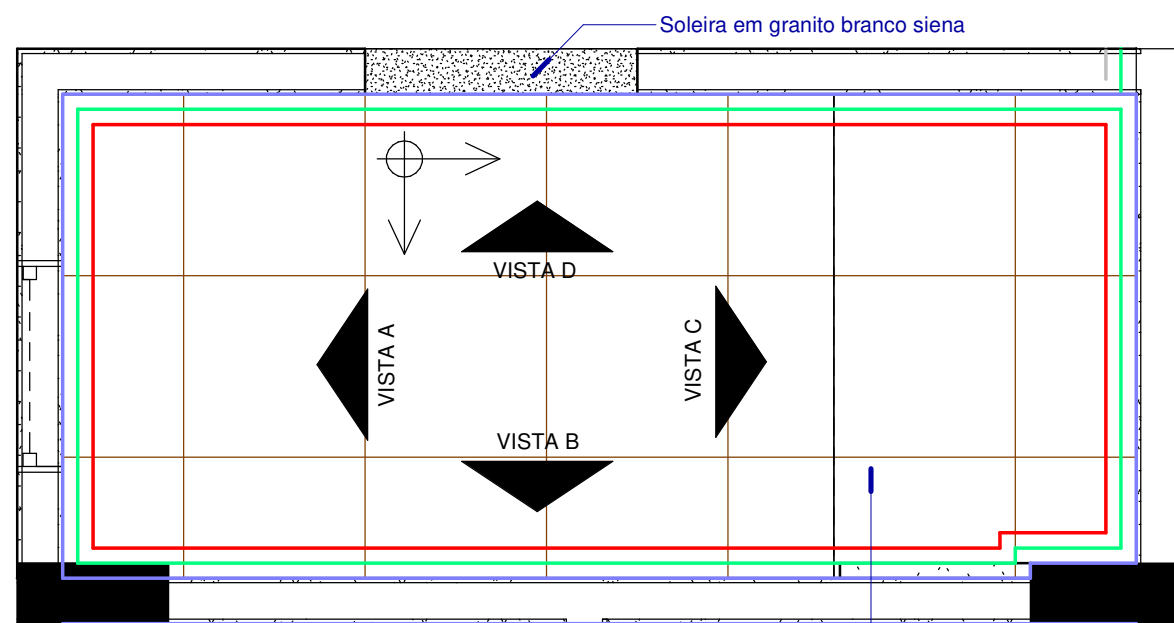
2 6º PAV - DET. VEST. SALA BELEZA - PISO E CORES
1 : 25

Revest. Urban Beige acabamento acetinado RET 60x60cm - Biancogres ou equivalente.
Rej. 1,5mm cor cinza platina P-FLEX Portokoll ou equivalente.

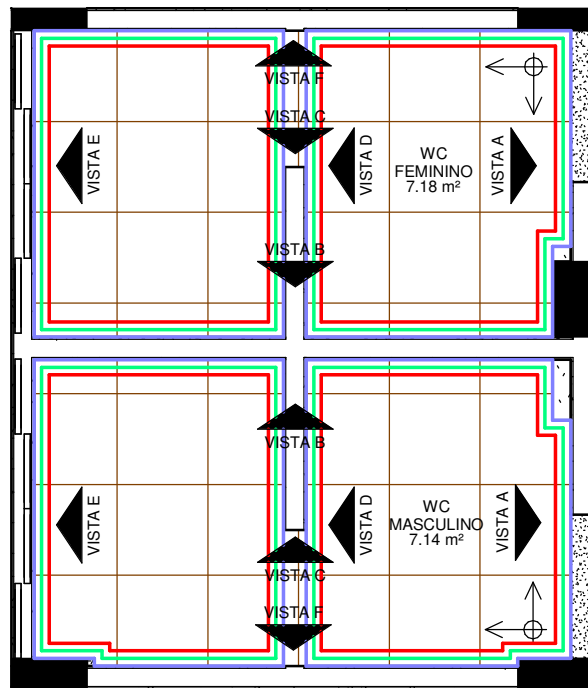
2 1º AO 6º PAV - DET. WC FEM./MASC. - PISO E CORES
1 : 50

LEGENDA DE CORES:	
	Pintura acrílica na cor Branco Gelo sobre massa PVA textura grafiatto - Suviniil ou equivalente
	Revestimento Cetim Branco RET 30x60cm - Portobello
	Filete em Granito Branco Siena

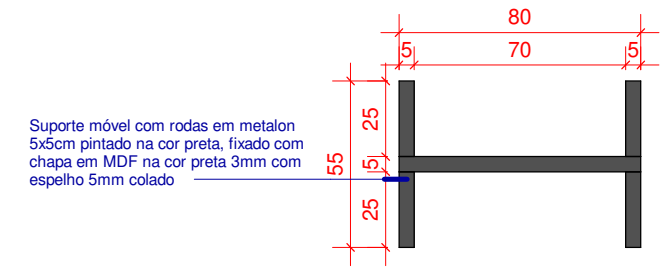
PLANTA BAIXA

Suporte móvel com rodas em metalon 5x5cm pintado na cor preta, fixado com chapa em MDF na cor preta 3mm com espelho 5mm colado

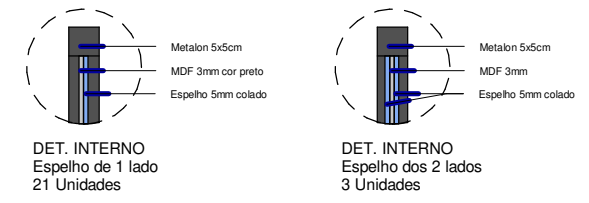
DET. INTERNO
Espelho de 1 lado
21 Unidades

DET. INTERNO
Espelho dos 2 lados
3 Unidades

Camarim sendo tamponamentos e painéis em MDF 25mm na cor Branco Diamante - Duratex ou equivalente, caixas internas, portas das gavetas e painel tapa-vista em MDF 18mm na cor Branco Diamante - Duratex ou equivalente, com puzadores slim cinza.
Deverá ser previsto 8 bocais para pontos de luz; e um conjunto de 2 tomadas e 1 interruptor para luzes do camarim.
O espelho de 5mm deverá ser colado e embutido na estrutura de MDF.
Vidro incolor temperado 8mm
Deverá ser previsto 4 sapatas reguláveis sendo corpo em aço, bucha de plástico e base de nylon para evitar danos ao piso

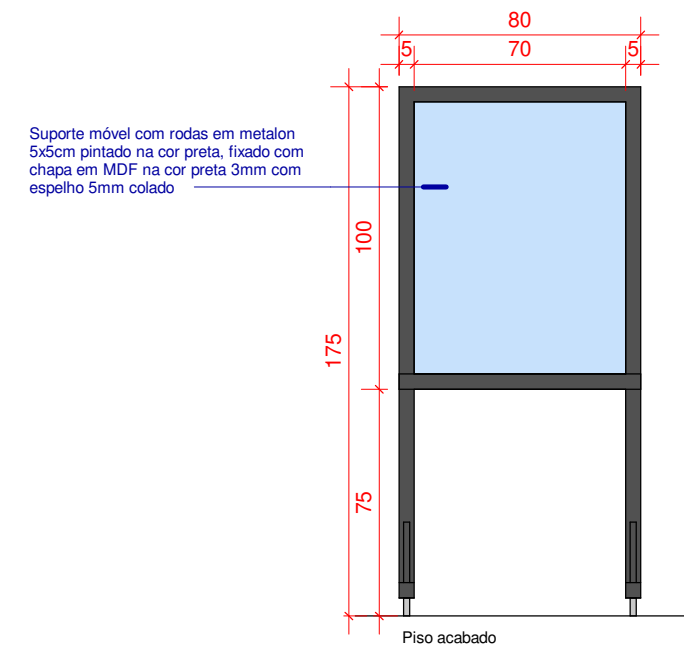
VISTA FRONTAL

Suporte móvel com rodas em metalon 5x5cm pintado na cor preta, fixado com chapa em MDF na cor preta 3mm com espelho 5mm colado
